COMANDO DA AERONÁUTICA
CENTRO DE INVESTIGAÇÃO E PREVENÇÃO DE
ACIDENTES AERONÁUTICOS

RELATÓRIO FINAL
A-157/CENIPA/2016

OCORRÊNCIA:	ACIDENTE
AERONAVE:	PR-TUN
MODELO:	R44 II
DATA:	04DEZ2016

O presente Relatório Final refere-se ao acidente com a aeronave PR-TUN, modelo R44 II, ocorrido em 04DEZ2016, classificado como “[LOC-I] Perda de controle em voo”.

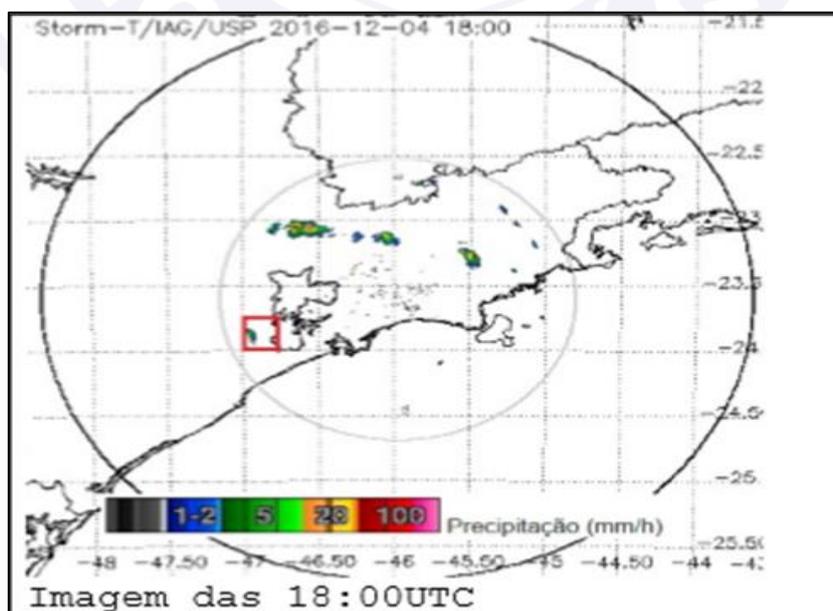
Figura 1 - Imagem do radar meteorológico das 18h00min (UTC) do IAG-USP.

Na sequência do horário, é visível a passagem de um sistema meteorológico detectado com água precipitável sobre a região, ou seja, nuvens com chuva leve a moderada.

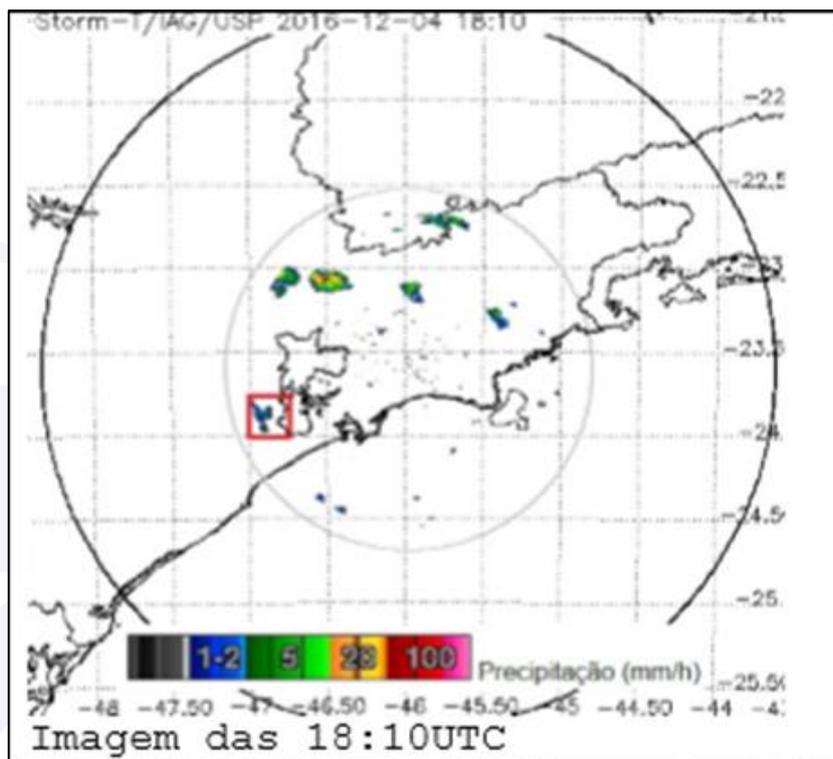
Figura 2 - Imagem do radar meteorológico das 18h10min (UTC) do IAG-USP.

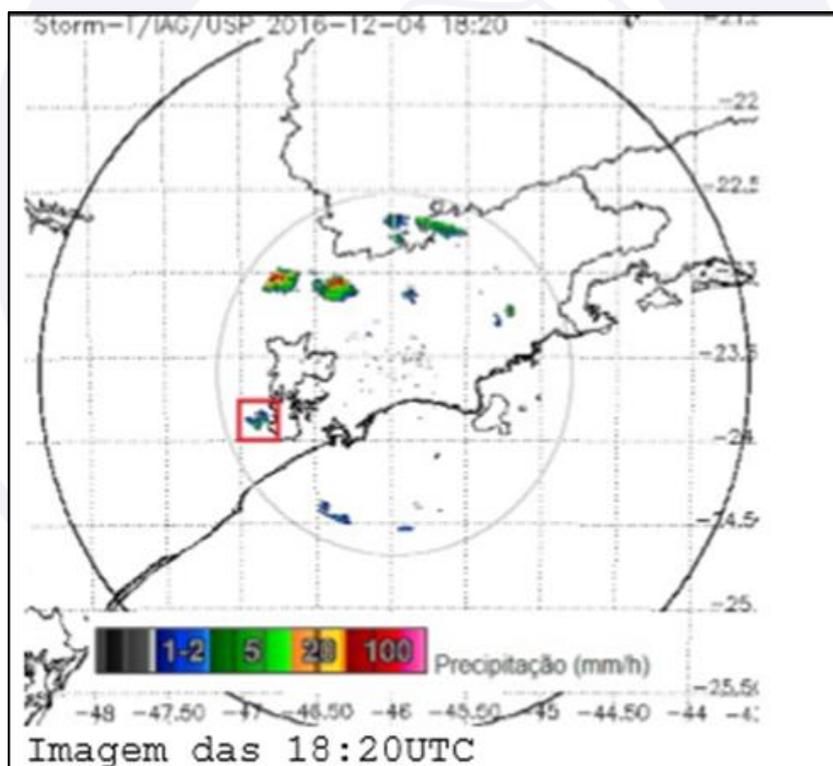
Figura 3 - Imagem do radar meteorológico das 18h20min (UTC) do IAG-USP.

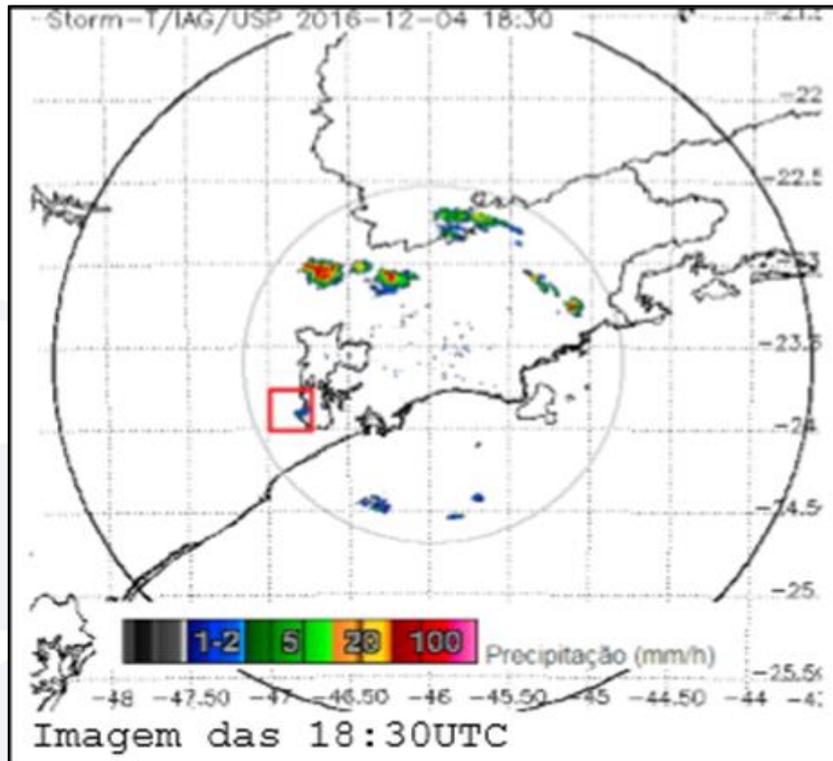
Figura 4 - Imagem do radar meteorológico das 18h30min (UTC) do IAG-USP.

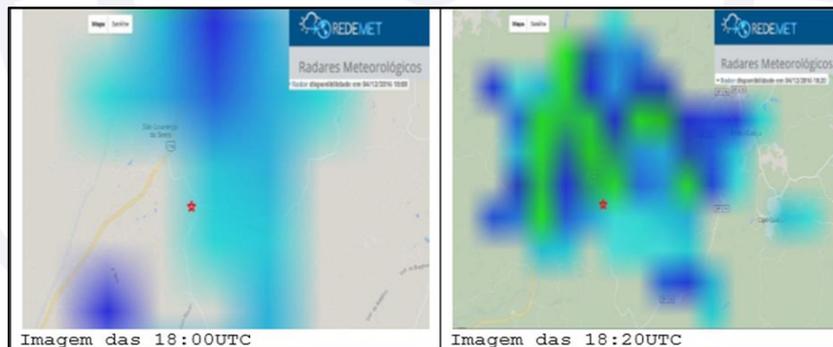
O radar meteorológico da Rede de Meteorologia do Comando da Aeronáutica (REDEMET) possibilita uma maior aproximação do ponto do impacto. A estrela (Figuras 5 e 6) indica o local do acidente e mostra a passagem do mesmo sistema de nebulosidade com precipitação leve a moderada sobre a região.

Figura 5 - Imagens radar das 18h00min (UTC) e 18h20min (UTC) da REDEMET.

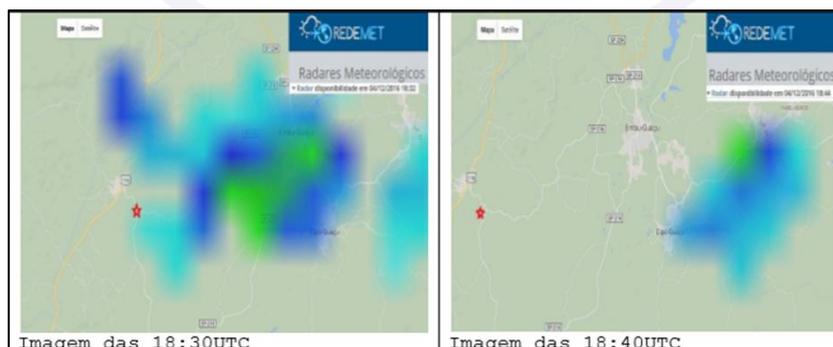
Figura 6 - Imagens radar das 18h30min (UTC) e 18h40min (UTC) da REDEMET.

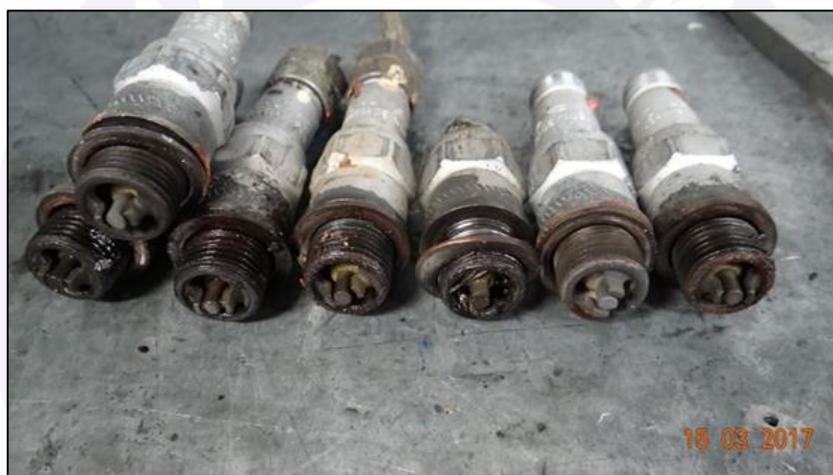
Foram inspecionados o comando de válvulas, tuchos hidráulicos, sistema de lubrificação e demais componentes internos do motor. Verificou-se que as velas apresentavam evidências de operação dentro da normalidade (Figura 11).

Figura 11 - Velas de ignição com coloração normal de operação.

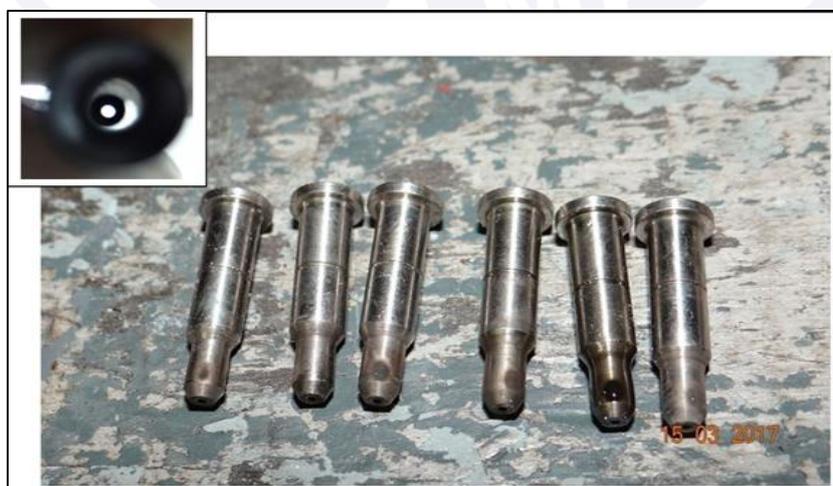
Os bicos injetores estavam desobstruídos (Figura 12).

Figura 12 - Vista dos bicos injetores. Em destaque a desobstrução.

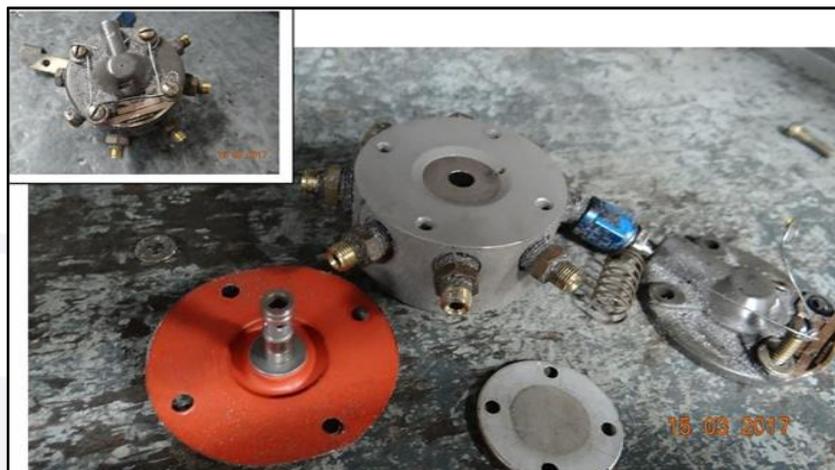
Figura 13 - Vista do distribuidor desmontado. Em destaque o distribuidor montado.

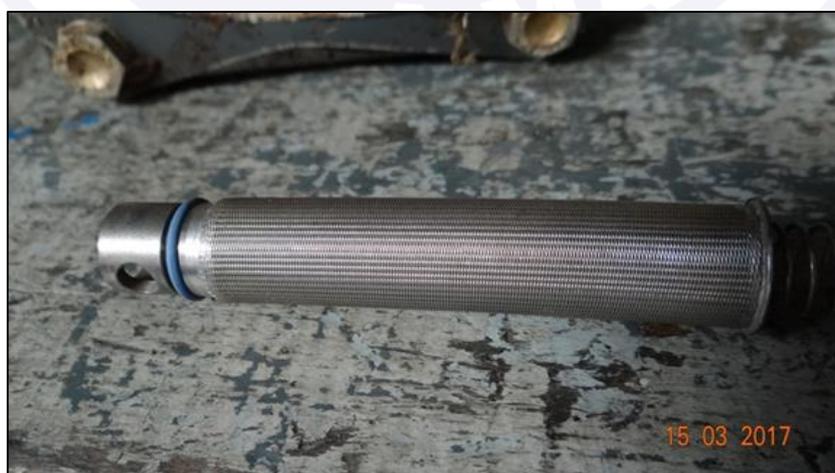
O filtro de entrada de combustível foi inspecionado (Figura 15). Ele estava limpo e sem contaminação, como pôde ser observado.

Figura 15 - Vista do filtro de combustível na entrada da servoinjetora, sem contaminantes.

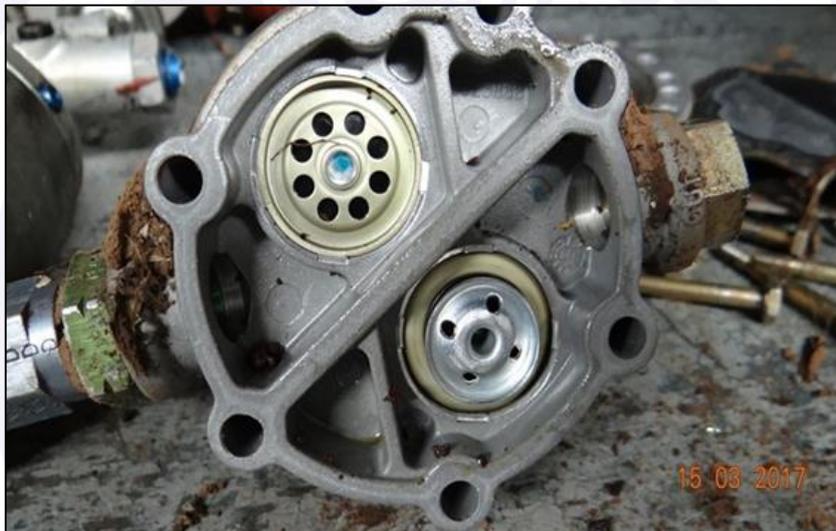
As Figuras 16 a 18 apresentam a bomba de combustível. Ela foi encontrada fraturada devido ao impacto. Nos seus componentes internos, não foram encontradas anomalias que evidenciassem mau funcionamento.

Figura 17 - Vista do interior da bomba de combustível, mostrando as suas válvulas.

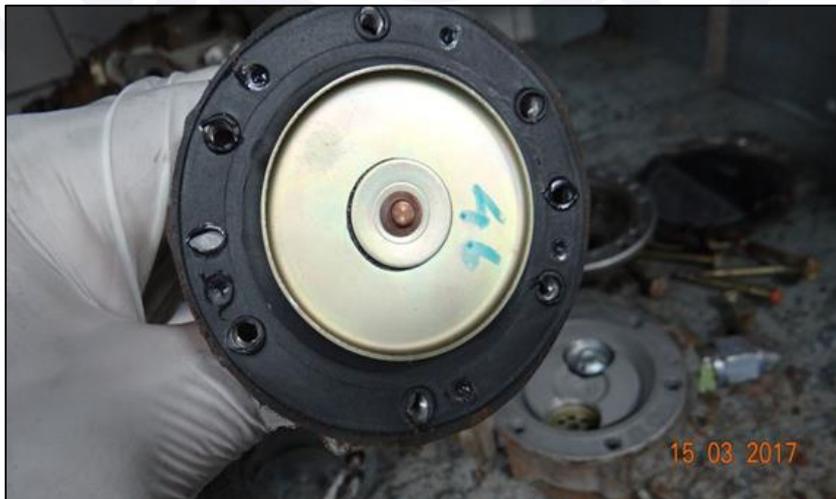
Figura 18 - Vista do diafragma da bomba de combustível limpo.

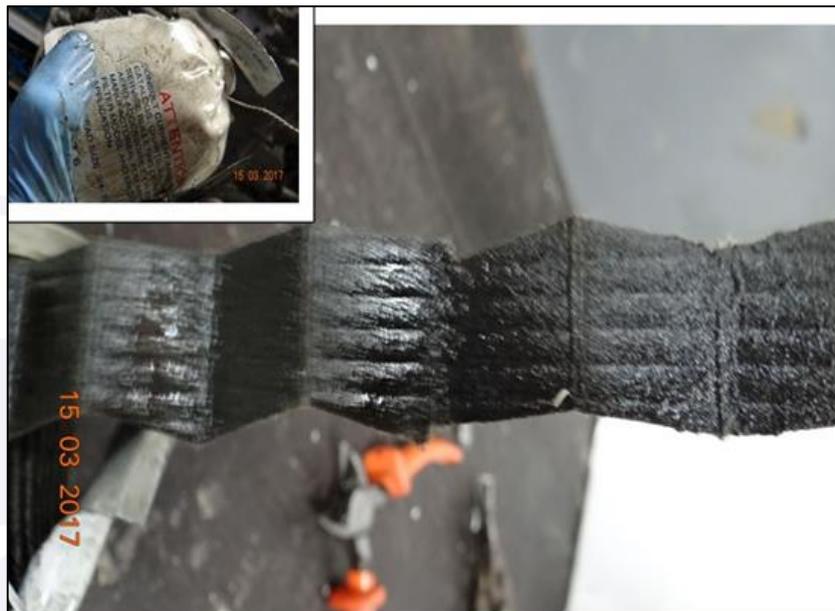
A Figura 19 apresenta o elemento filtrante do filtro de óleo, sem a presença de limalha. O filtro antes da sua abertura é mostrado no destaque dessa mesma figura.

Figura 19 - Elemento filtrante de óleo sem limalha. Em destaque o filtro de óleo antes da sua abertura.

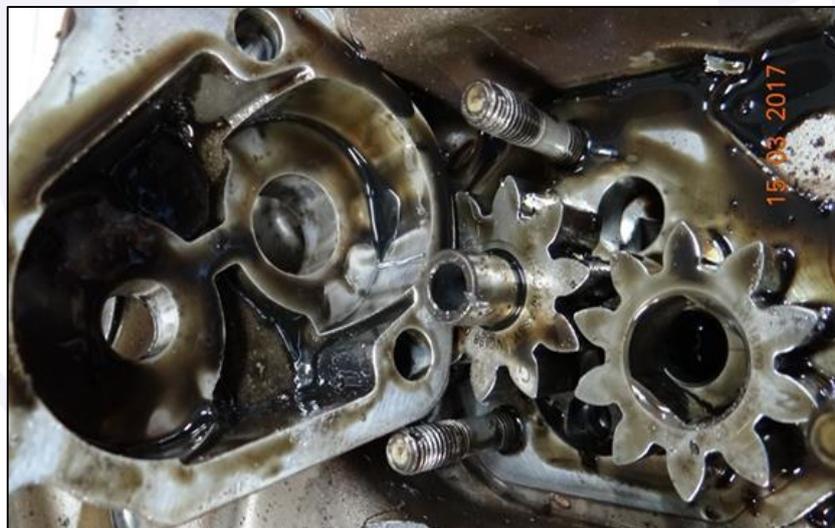
A Figura 20 mostra a bomba de óleo, bem como suas engrenagens, sem danos operacionais. No instante em que ocorreu o acidente, o motor da aeronave teve o seu cárter e o seu filtro de óleo primário arrancados. Eles não foram localizados para serem analisados.

Figura 20 - Engrenagens e carcaça da bomba de óleo do motor sem riscos.

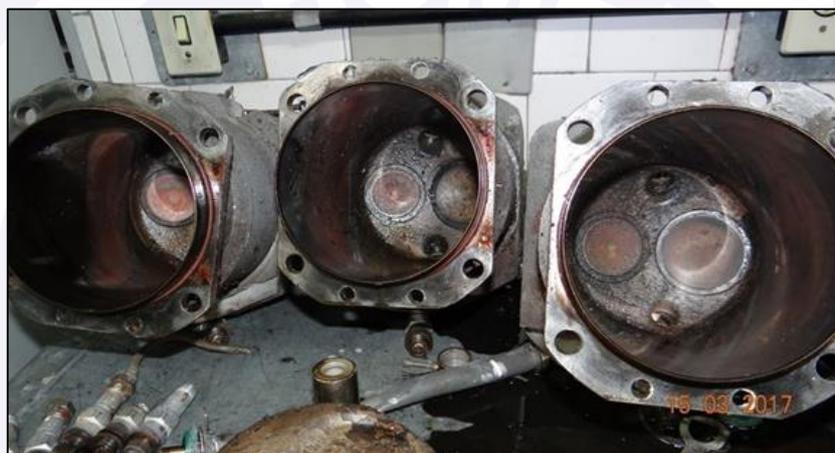
As Figuras 24 e 25 mostram o interior dos cilindros do motor. Neles não foram encontrados riscos, evidência de detonação ou sinais de superaquecimento que pudessem indicar mau funcionamento do motor.

Figura 24 - Vista dos cilindros 1, 2 e 3, sem danos operacionais.

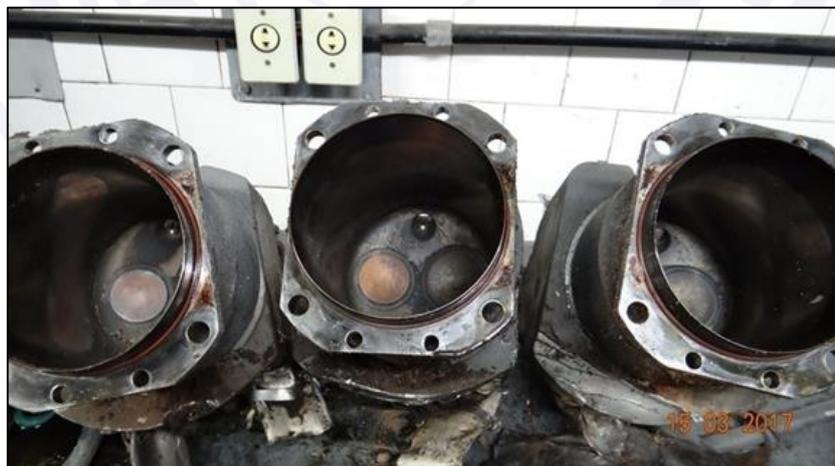
Figura 25 - Vista dos cilindros 4, 5 e 6, sem danos operacionais.

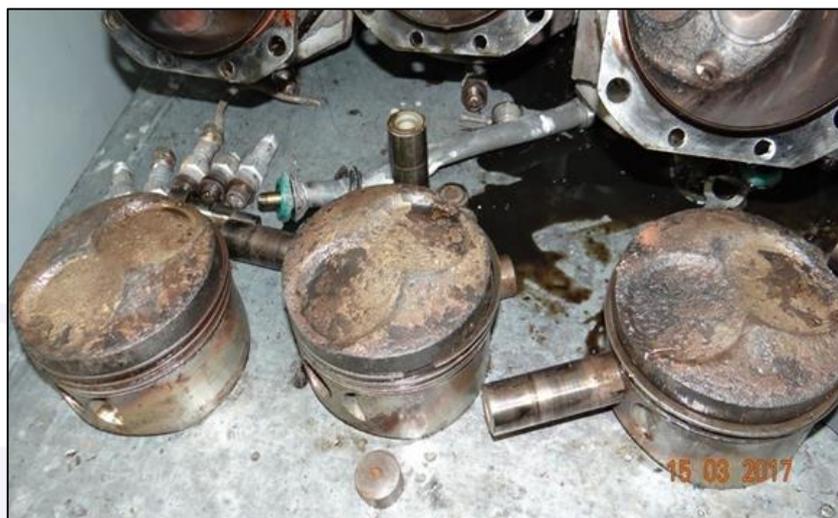
O mesmo procedimento de análise foi adotado para inspecionar os pistões (Figuras 26 e 27). Não foi encontrada qualquer anomalia.

Figura 26 - Vista dos pistões 1, 2 e 3, com coloração normal de trabalho.

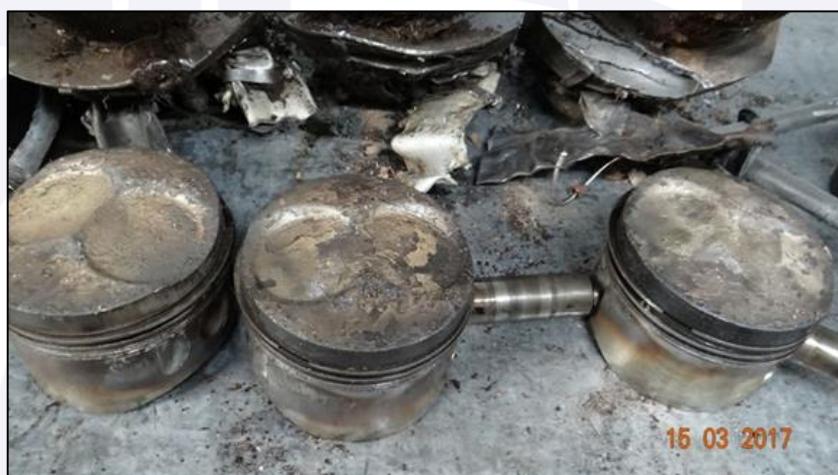
Figura 27 - Vista dos pistões 4, 5 e 6, com coloração normal de trabalho.

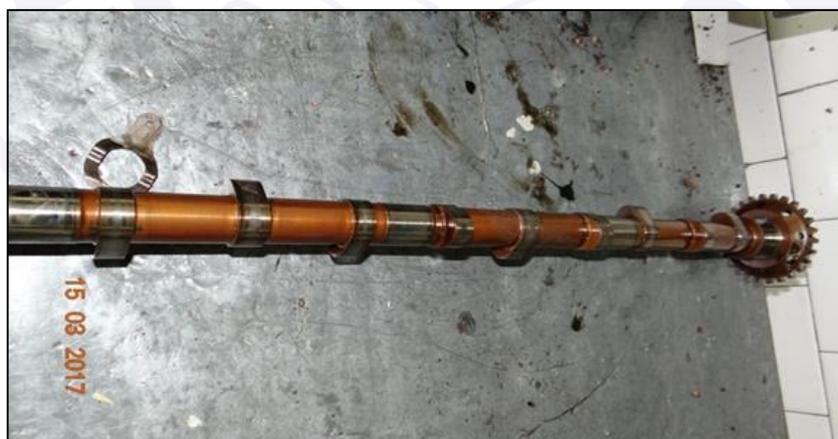
A Figura 28 apresenta uma vista do eixo de comando de válvulas do motor, o qual também estava íntegro.

Figura 28 - Vista geral do eixo de comando de válvulas do motor.

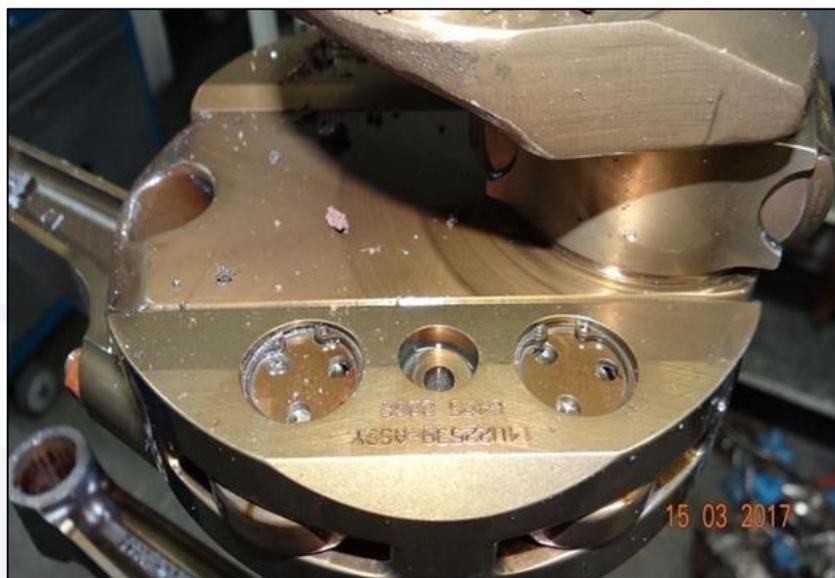
A Figura 29 apresenta os contrapesos dinâmicos da árvore de manivelas. Estavam normais e com os pinos montados corretamente.

Figura 29 - Destaque para identificação do contrapeso da árvore de manivelas.

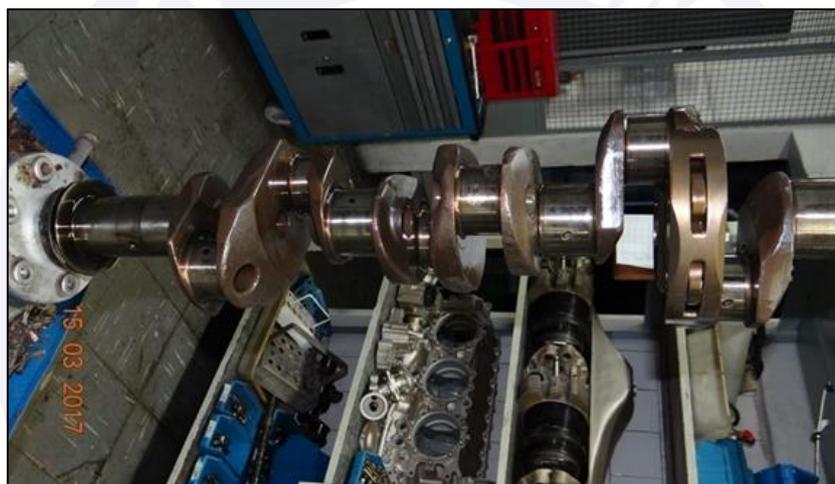
A árvore de manivelas do motor é mostrada na Figura 30. Todas as bielas (Figura 31) foram movimentadas antes da desmontagem e não se observou emperramento ou indício de falta de lubrificação, os quais poderiam comprometer o funcionamento do motor.

Figura 30 - Árvore de manivelas do motor em bom estado.

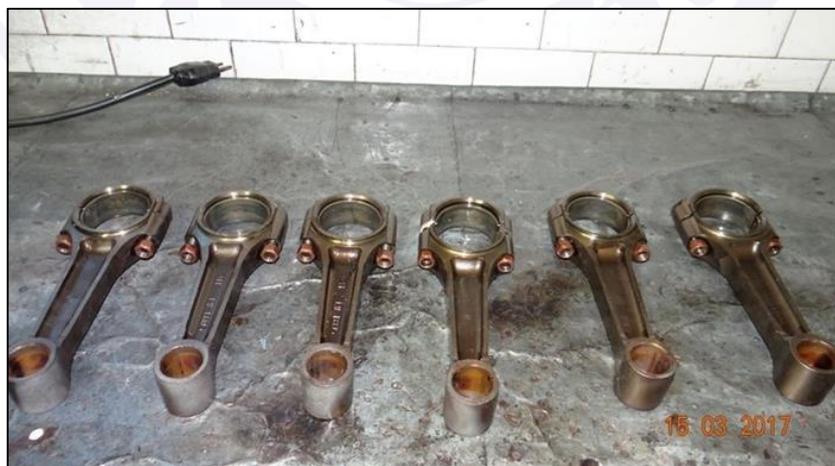
Figura 31 - Vista das bielas em bom estado

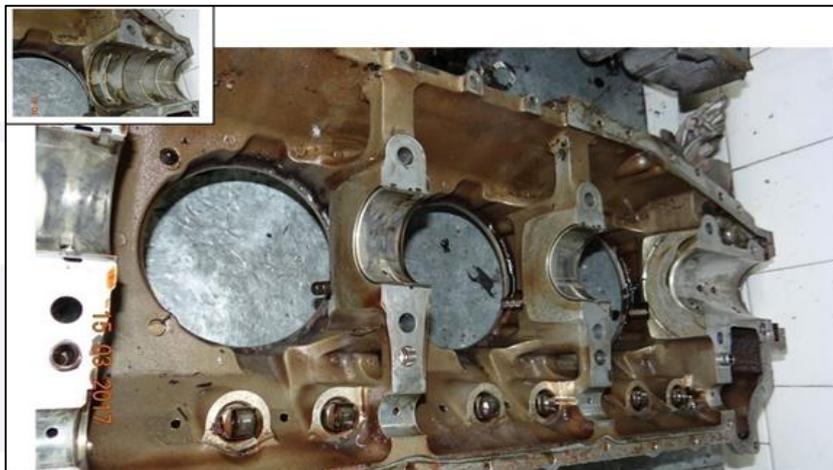
As semicarcaças do motor (Figuras 32 e 33) estavam normais. Não foram encontrados indícios de danos por impacto ou problemas nos mancais e tuchos. As bronzinas do mancal dianteiro do motor estavam normais e não exibiam evidências de desgaste anormal ou de falta de lubrificação.

Figura 32 - Vista da semicarcaça direita do motor e das bronzinas em bom estado.

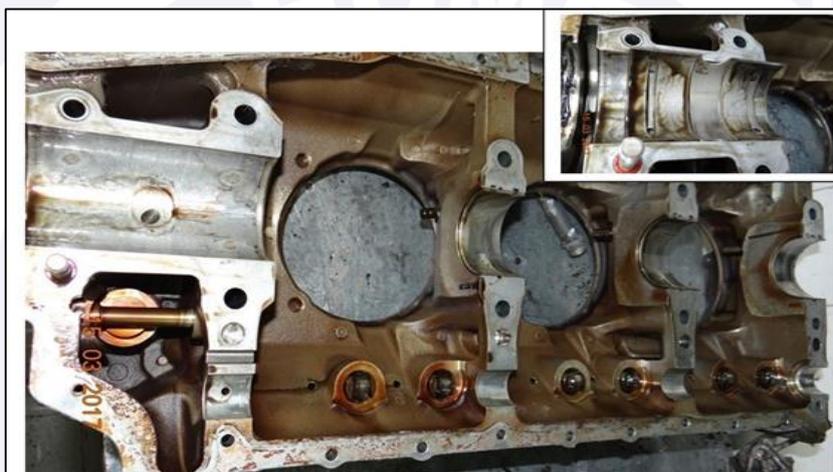
Figura 33 - Vista da semicarcaça esquerda do motor e das bronzinas em bom estado.

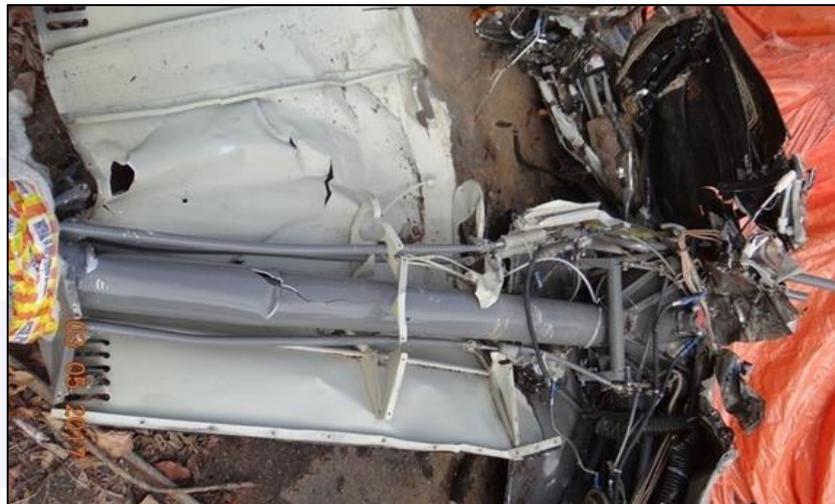
As Figuras 35 e 36 mostram o conjunto de transmissão do rotor principal, após a abertura da carenagem. Observou-se uma fratura do cárter da caixa de transmissão devido à colisão contra o solo.

Figura 35 - Vista geral do conjunto de transmissão após a abertura da carenagem.

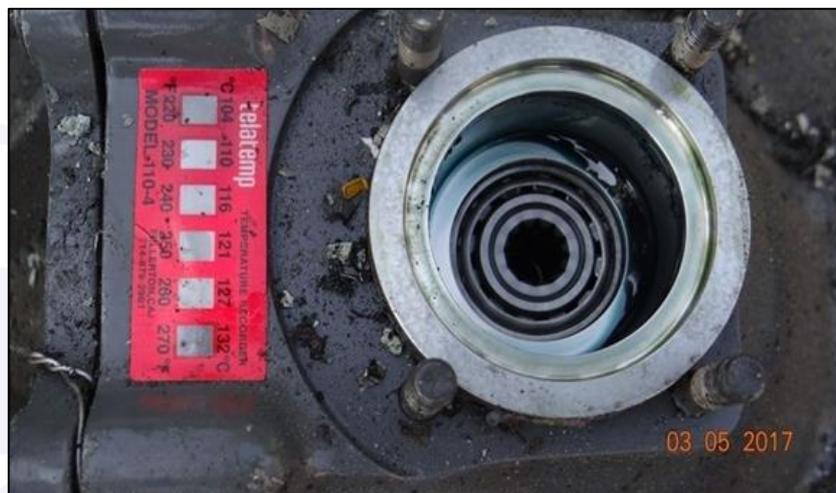
O interior da caixa de transmissão e seus componentes (cremalheira, pinhão, engrenagem da bomba hidráulica, alojamento da bomba e rolamentos) não apresentavam riscos e sinais de superaquecimento provocados por falta de lubrificação (Figuras 38 a 46). Não foram encontradas evidências de falha que comprometessem o seu funcionamento.

Figura 38 - Alojamento da bomba hidráulica na caixa de transmissão.

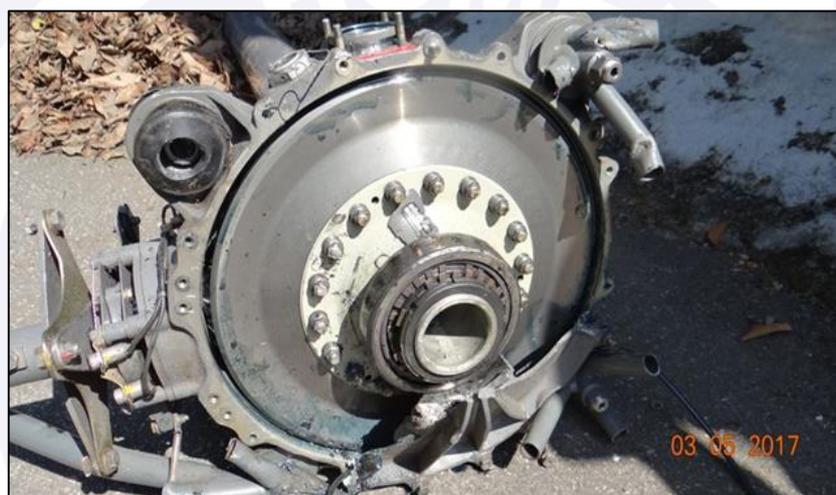
Figura 39 - Vista inferior da cremalheira e do rolamento da caixa de transmissão.

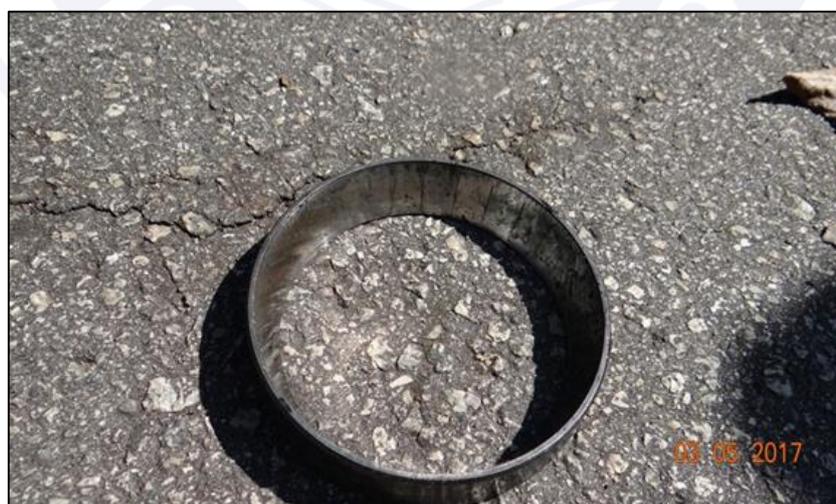
Figura 40 - Pista externa do rolamento inferior da caixa de transmissão, sem danos.

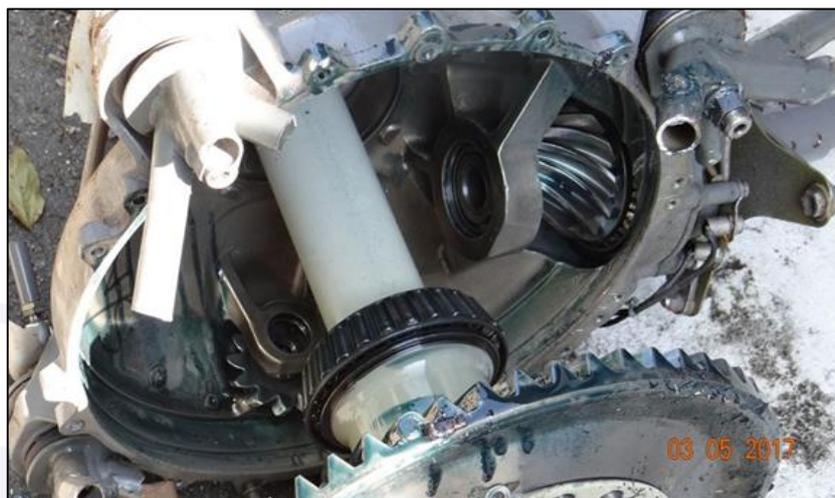
Figura 41 - Vista geral da cremalheira, do rolamento superior e do pinhão da caixa de transmissão.

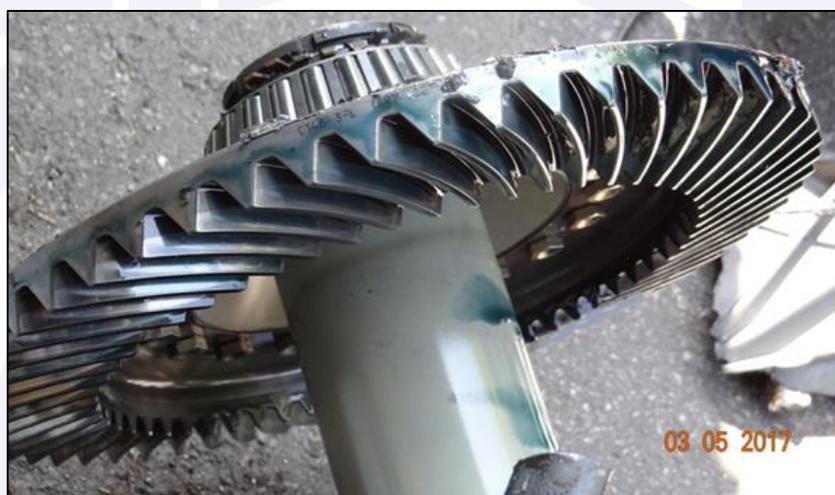
Figura 42 - Cremalheira da caixa de transmissão principal.

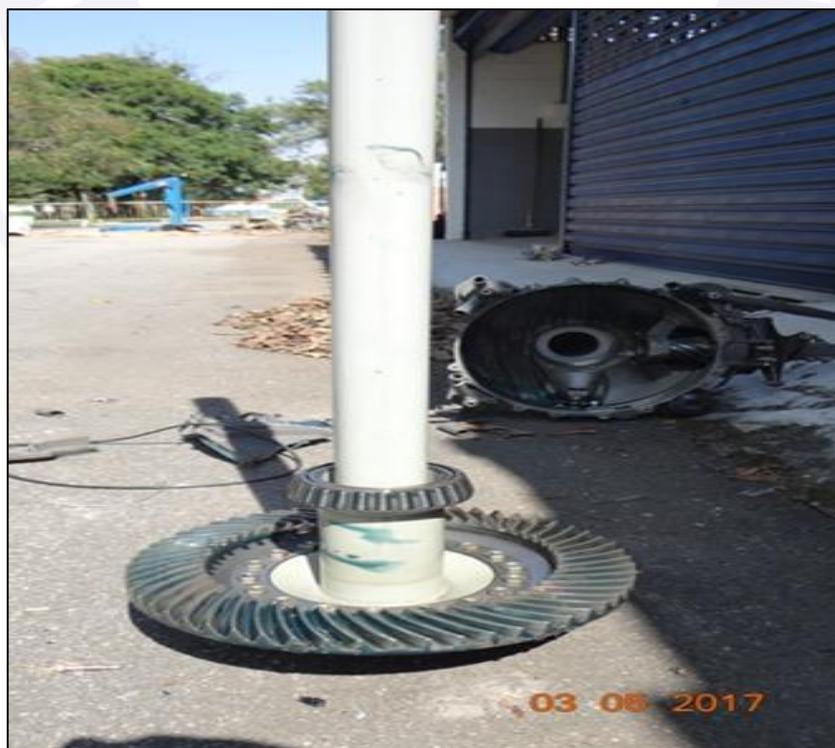
Figura 43 - Cremalheira e rolamento superior da caixa de transmissão principal.

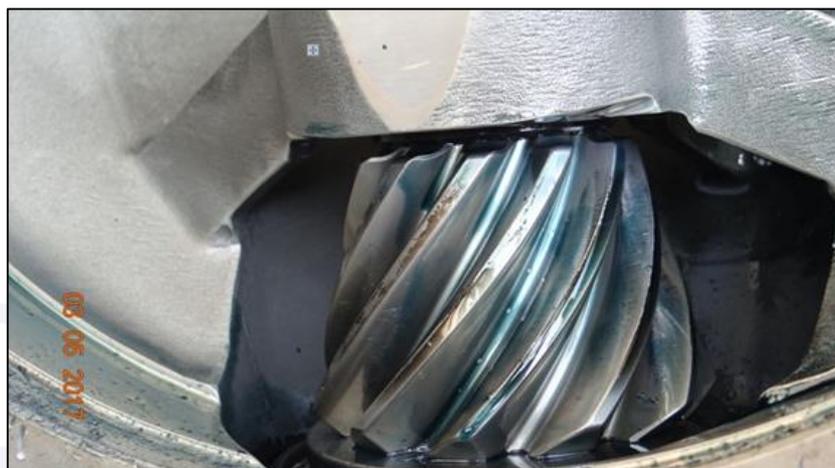
Figura 44 - Vista do pinhão da caixa de transmissão.

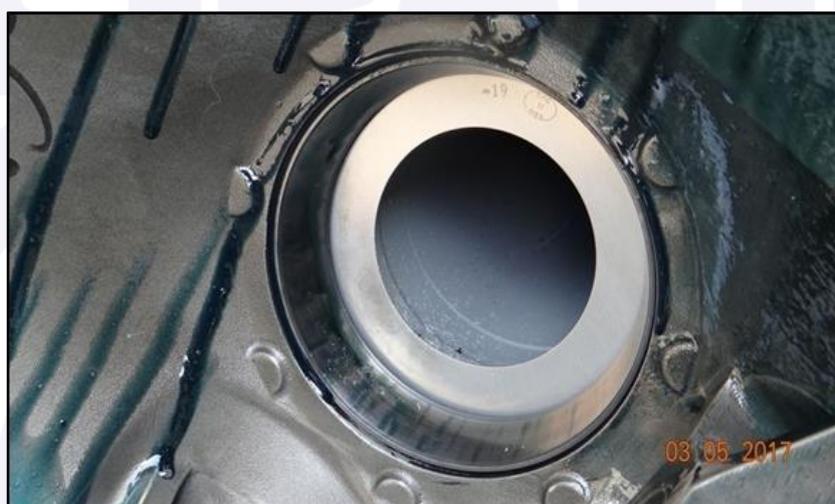
Figura 45 - Pista externa do rolamento superior da caixa de transmissão.

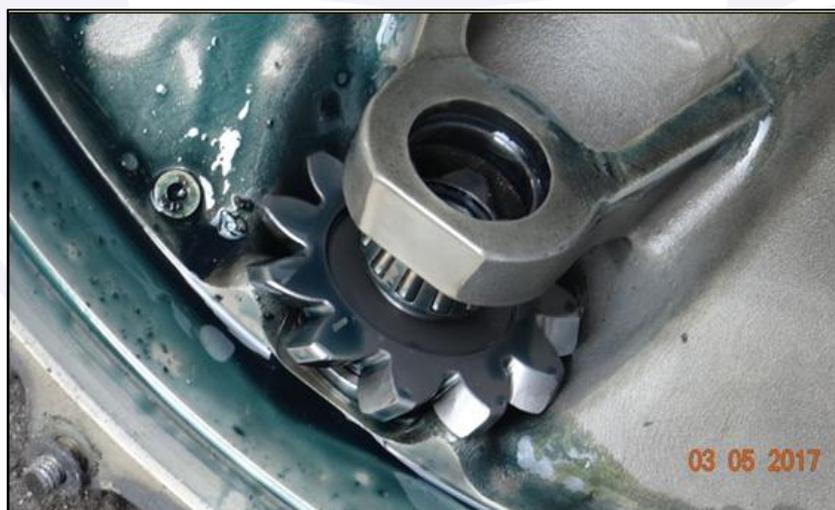
Figura 46 - Engrenagem de acionamento da bomba hidráulica da caixa de transmissão.

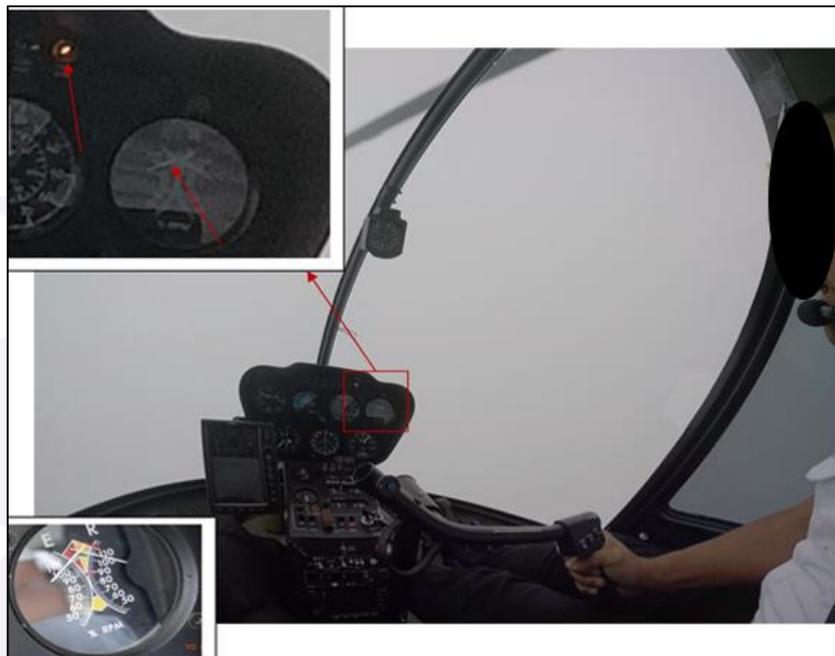
A imagem da câmera que estava a bordo da aeronave permitiu observar a luz de baixa rotação do rotor principal acesa (Figura 47) e, no destaque superior, a indicação de que o motor estava com potência.

O destaque inferior (Figura 47) mostra um instrumento similar ao do painel da aeronave. Foi incluído para que o leitor pudesse, de forma nítida, observar as informações

fornecidas por esse instrumento, ou seja, as rotações do motor e do rotor principal em porcentagem.

Figura 47 - Luz de indicação de baixa RPM do rotor principal. No destaque inferior um indicador similar ao da aeronave. No destaque superior indicação de que o motor estava com potência.

Conforme previsto no manual de voo da aeronave, em caso de acendimento da luz *LOW RPM*, o piloto deveria reduzir o coletivo e ajustar a velocidade. Nenhum desses procedimentos foi realizado, o que corrobora a hipótese de que houve a perda de controle da aeronave e não uma falha do motor.

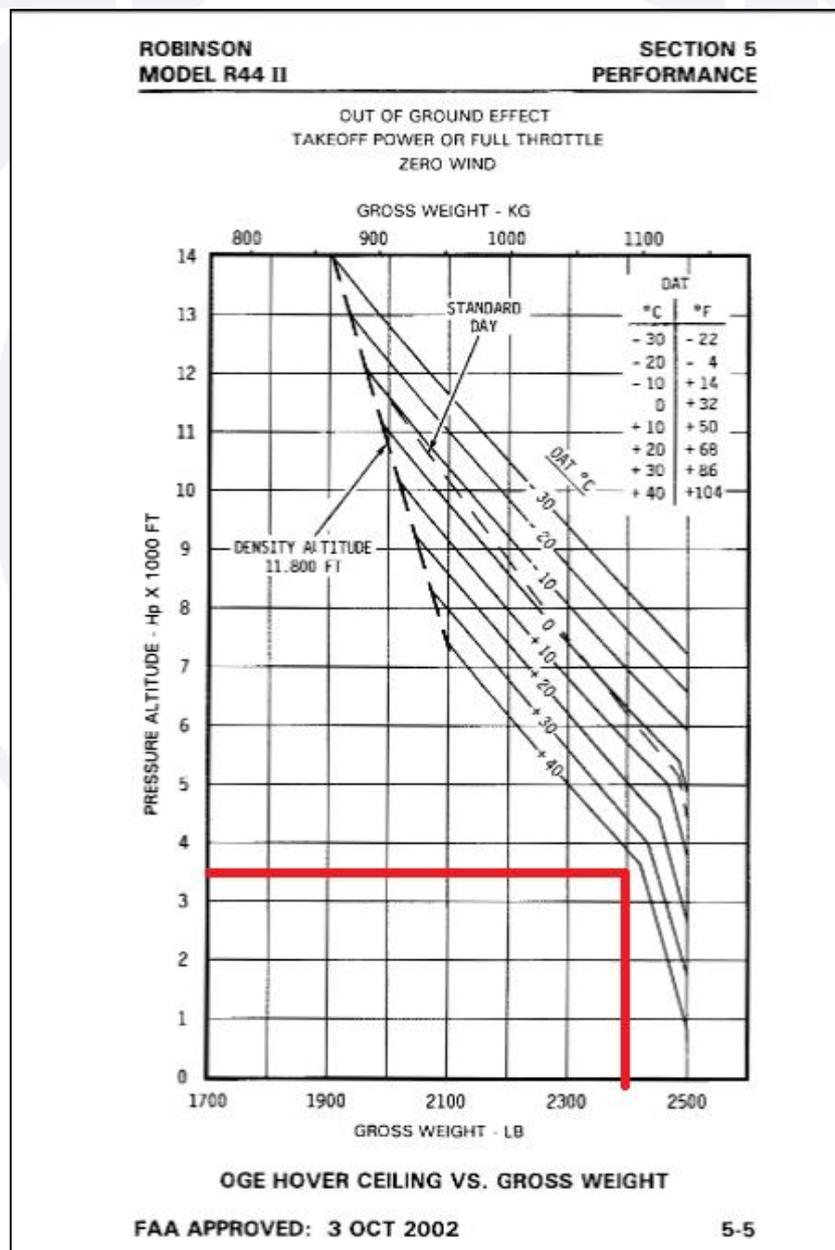
O desempenho no voo pairado fora do efeito solo representa a condição mais crítica quanto à potência requerida dentro do envelope aprovado para o modelo da aeronave acidentada.

Os valores acima foram utilizados no gráfico de potência de decolagem da aeronave e o seguinte resultado foi demonstrado na Figura 48.

Figura 48 - Desempenho para Pairado Fora do Efeito Solo (*Out of Ground Effect - OGE*).

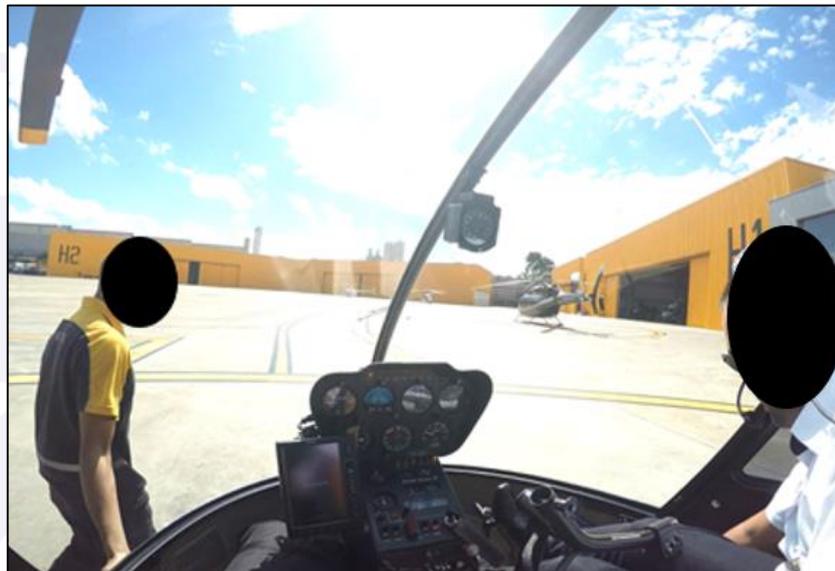
Todos os ocupantes estavam com os respectivos cintos de segurança afivelados. Havia um auxiliar de pista observando a área externa. O céu encontrava-se com nuvens esparsas e o piloto utilizava óculos escuros (Figura 49).

Figura 49 - Momento do acionamento da aeronave, o céu encontrava-se com nuvens esparsas.

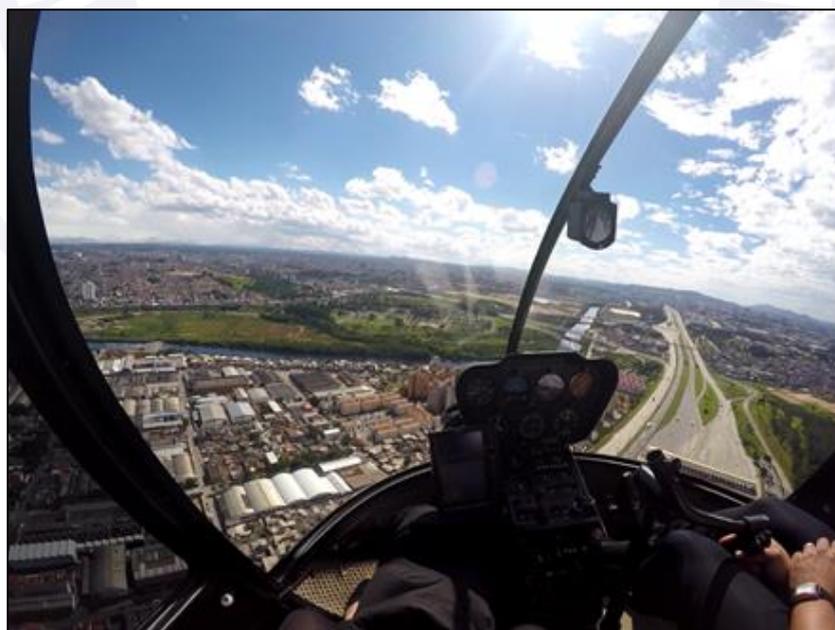
Às 18h06min57s (UTC) a aeronave sobrevoou o pedágio Castelo Branco-Osasco, distante 2,5 NM do Heliponto SSUB. O helicóptero mantinha proa 260°, altitude 3.030ft, velocidade 97kt, *Manifold Pressure* 21,5inHg, *Rotor Tachometer* 100%, *Engine Tachometer* 101%, demonstrando estar dentro dos limites aprovados de operação (Figura 50).

Figura 50 - 18h06min57s(UTC), sobrevoou do pedágio Castelo Branco-Osasco.

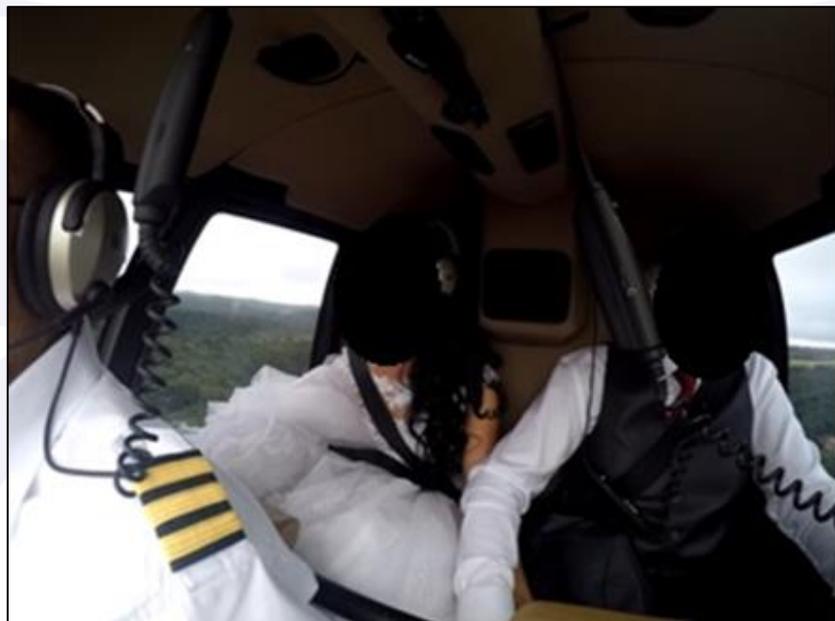
Às 18h16min00s (UTC) a aeronave sobrevoou um trecho entre Itapecerica da Serra e São Lourenço da Serra, sobre a BR-116. Neste ponto começam a ocorrer mudanças na meteorologia e o céu encontrava-se encoberto. Não há como precisar a altura da camada de nuvens. As condições de voo eram visuais (*Visual Meteorological Conditions - VMC*) (Figura 51).

Figura 51 - 18h16min00s (UTC), céu encoberto.

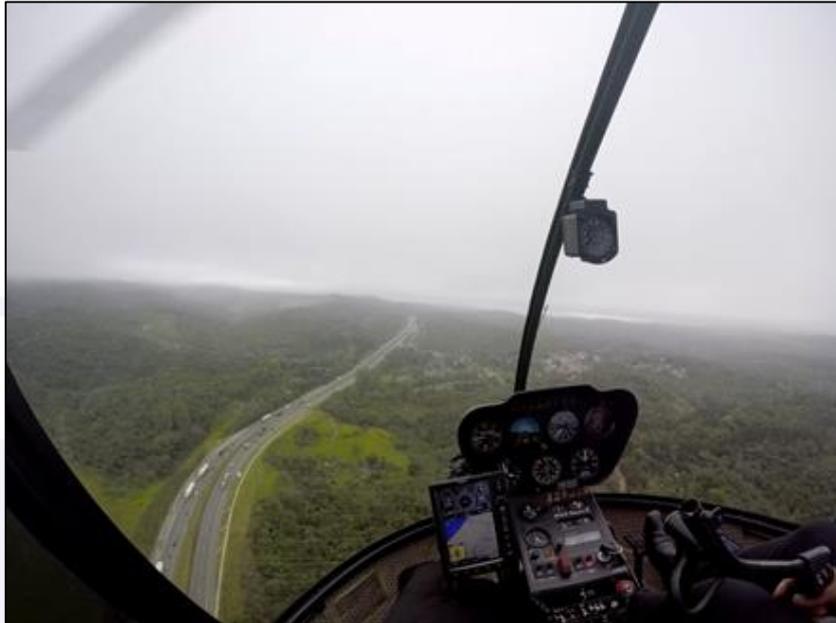
Às 18h18min37s (UTC) a aeronave sobrevoava uma rede de alta tensão que passava sobre a BR-116, na altura da ponte com o rio São Lourenço, distante 21,5 NM de SSUB, em São Lourenço da Serra. Observou-se a presença de chuva leve. A aeronave estava dentro dos limites normais de operação, o piloto permaneceu usando óculos escuros e as condições ainda eram VMC (Figura 52).

Figura 52 - 18h18min37s (UTC), sobrevoo de uma rede de alta tensão que passava sobre a BR-116, na altura da ponte com o rio São Lourenço.

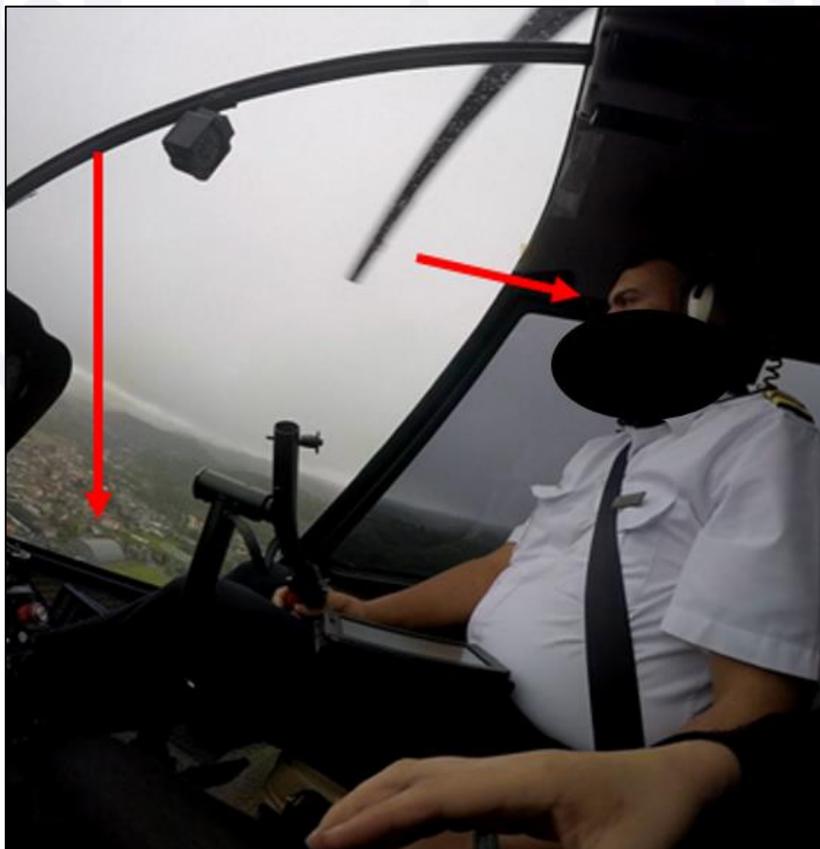
Às 18h21min30s (UTC) a aeronave sobrevoava o través da cidade de São Lourenço da Serra (galpão no centro da cidade), ainda na vertical da BR-116. O piloto retirou os óculos escuros (evidência de que as condições de visibilidade começaram a degradar). As condições permaneciam VMC (Figura 53).

Figura 53 - 18h21min30s (UTC), seta indica o galpão no centro da cidade e o piloto está sem óculos escuros.

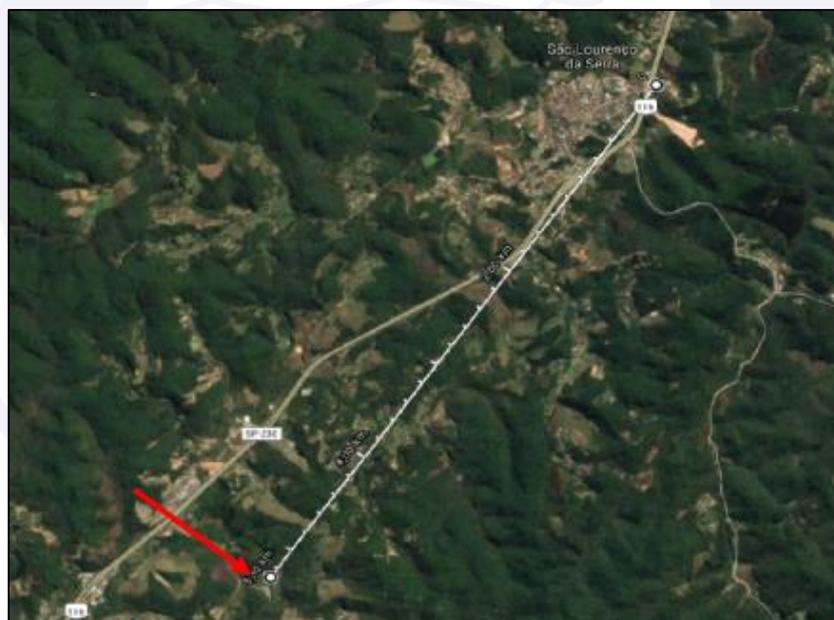
Na região havia uma grande rede de transmissão que deveria ser ultrapassada para pouso no local de destino. A partir do través do galpão da cidade de São Lourenço da Serra, a alta-tensão que deveria ser transposta distava, aproximadamente, 5,3km (Figura 54).

Figura 54 - Distância entre o galpão e o local de pouso, marcado pela seta.

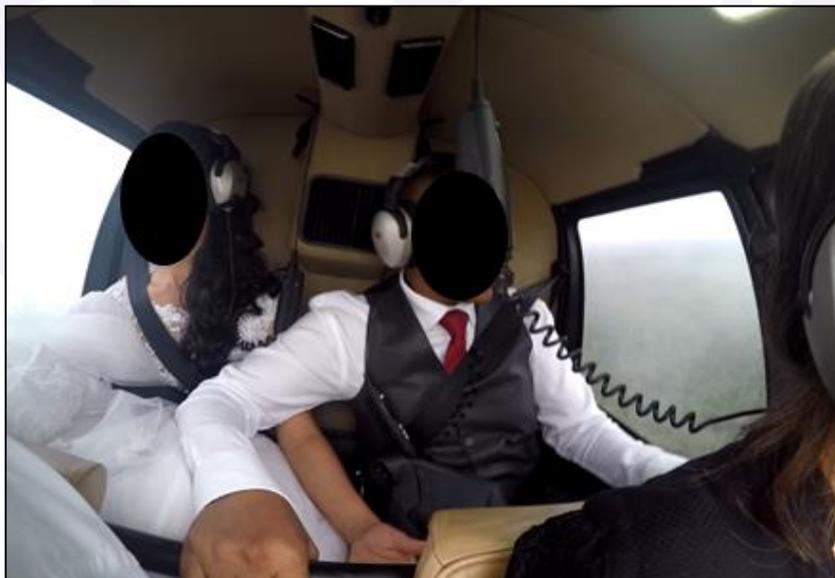
Às 18h25min59s (UTC), a aeronave sobrevoava a região sul de São Lourenço da Serra. O piloto fez uma curva para a esquerda e começou a voar entre as nuvens, com baixa visibilidade e em condições meteorológicas de voo por instrumentos (*Instrument Meteorological Conditions - IMC*), porém, foi possível observar que ele ainda possuía contato visual com o solo (Figura 55).

Figura 55 - 18h25min59s (UTC), voo com baixa visibilidade e em condições IMC.
