COMANDO DA AERONÁUTICA
CENTRO DE INVESTIGAÇÃO E PREVENÇÃO DE
ACIDENTES AERONÁUTICOS

RELATÓRIO FINAL
A-157/CENIPA/2016

OCORRÊNCIA:	ACIDENTE
AERONAVE:	PR-TUN
MODELO:	R44 II
DATA:	04DEZ2016

O presente Relatório Final refere-se ao acidente com a aeronave PR-TUN, modelo R44 II, ocorrido em 04DEZ2016, classificado como “[LOC-I] Perda de controle em voo”.

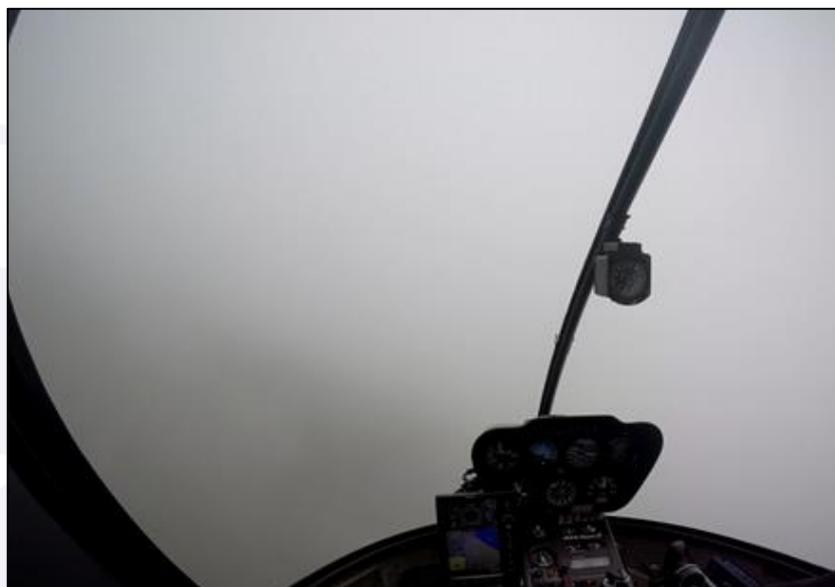
Às 18h26min13s (UTC), as condições meteorológicas se deterioraram. Não havia contato visual com o solo e a visibilidade à frente era nula. As condições de voo eram IMC e não foi possível definir a posição exata da aeronave.

A aeronave curvou à esquerda com 25° de inclinação, 5° cabrados, 52kt de velocidade indicada, estava passando por 2.940ft, com razão de subida de 800ft/min. O *Manifold Pressure* era 21,5inHg, o *Rotor Tachometer* era 100% e o *Engine Tachometer* estava em 101% (Figura 56).

Figura 56 - 18h26min13s (UTC), não havia contato visual com o solo e a visibilidade à frente era nula.

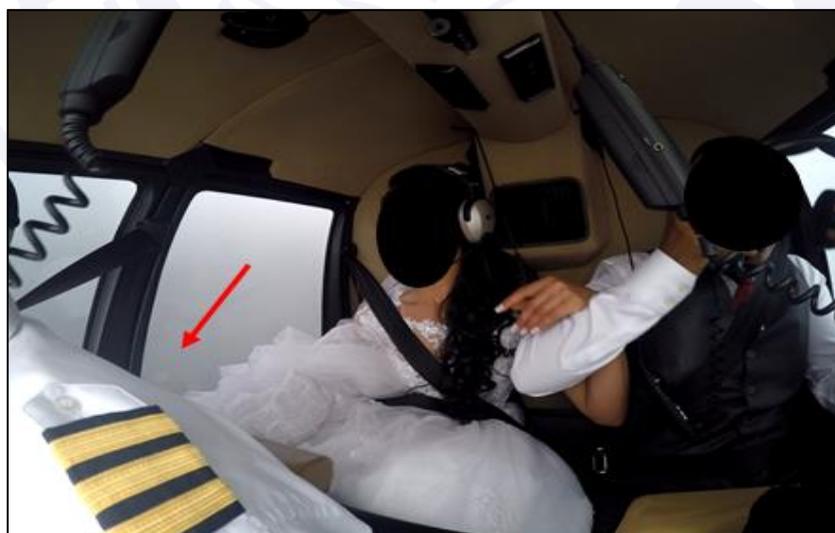
Às 18h26min55s (UTC), o contato visual com o solo foi reestabelecido (a seta indica a visualização de uma construção e de vegetação), porém as condições permaneciam IMC. O piloto continuava procurando o local de destino (Recanto Beija-Flor). A velocidade indicada era de 60Kt, estava com 2.860ft de altitude, o *Manifold Pressure* era 16inHg, o *Rotor Tachometer* estava em 100% e o *Engine Tachometer* em 101%. Também não foi possível identificar a posição da aeronave. (Figura 57).

Figura 57 - 18h26min55s (UTC), contato visual com o solo reestabelecido (a seta indica a visualização de uma construção e de vegetação).

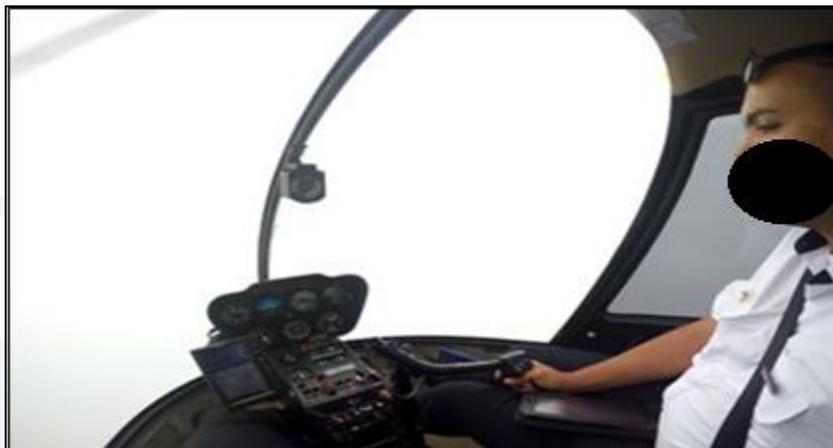
A imagem gravada às 18h27min32s (UTC) mostra que o piloto parecia estar com o olhar fixo apenas no equipamento GPS da aeronave (Figura 58), porém as informações de

indicação de atitude do GPS e do instrumento original da aeronave eram conflitantes, conforme mostrado na Figura 59.

Figura 58 - Olhar fixo, aparentemente, no GPS às 18h27min32s (UTC).

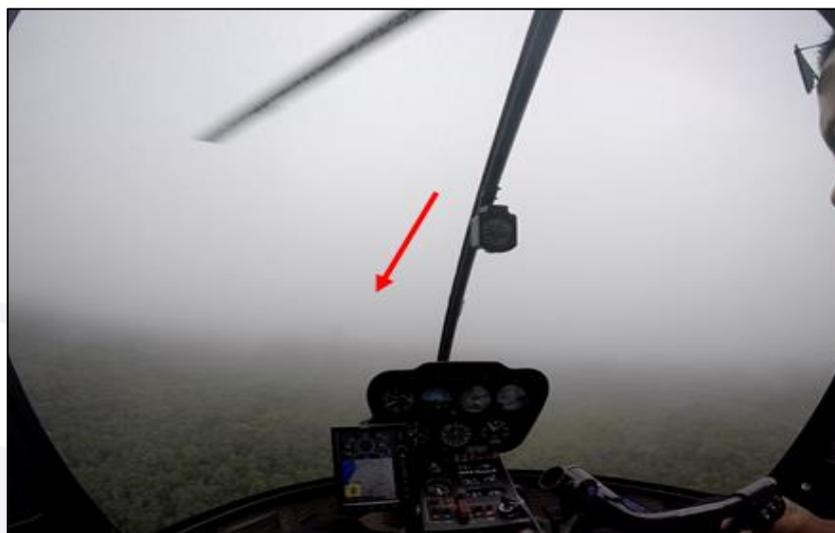
O piloto iniciou uma curva com 30° de inclinação para a esquerda. A potência foi aumentada para 21inHg, a velocidade foi diminuída para 35Kt e a razão de subida atingiu 400ft/min. As condições permaneciam IMC, porém havia contato visual com o terreno (Figura 60). O seguinte diálogo foi estabelecido entre o passageiro e piloto:

Figura 60 - 18h27min47s (UTC), condições de voo IMC (seta indica a alta tensão).

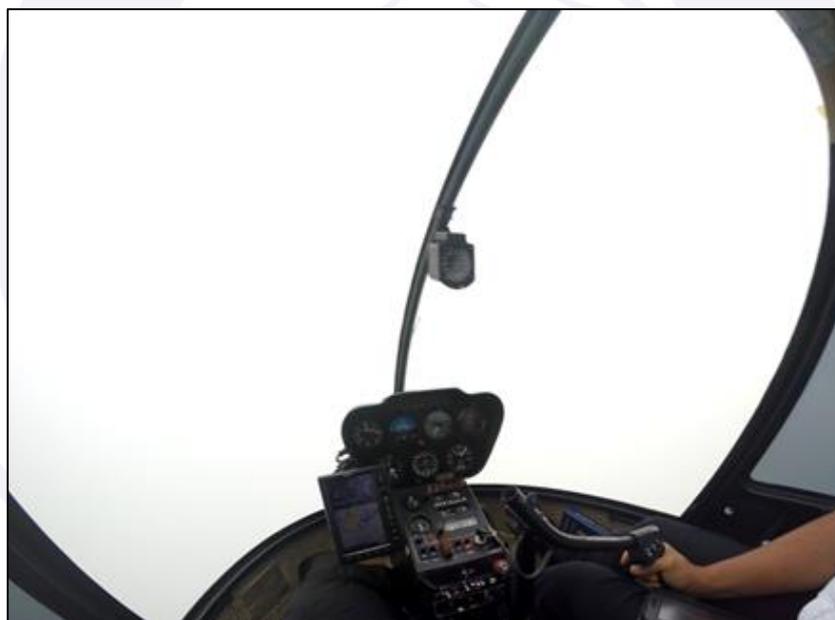
Às 18h28min58s (UTC), as condições permaneciam IMC e a visibilidade era zero, o piloto olhava constantemente para o painel de instrumentos (não havia referências externas). A aeronave estava com 90kt de velocidade indicada, passando por 3.500ft de altitude com razão de subida de 800ft/min. O *Manifold Pressure* estava em 25,5inHg, o *Rotor Tachometer* em 100% e o *Engine Tachometer* em 101% (Figura 61).

Figura 61 - 18h28min58s (UTC), a visibilidade era zero.

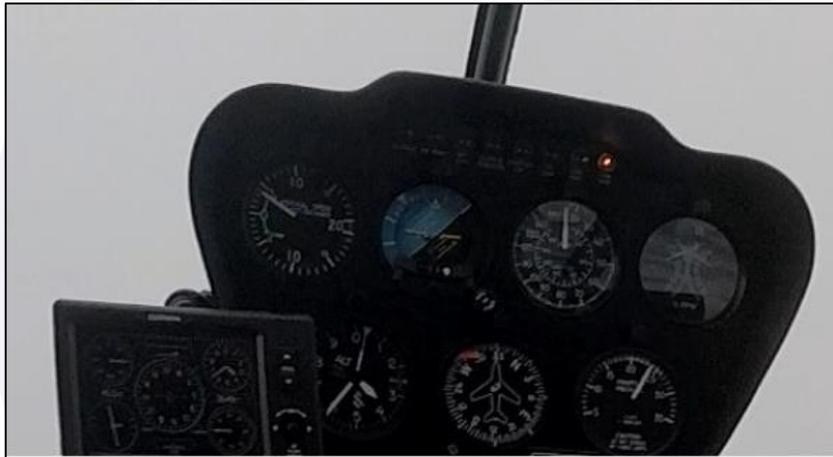
Já a falha da transmissão seria indicada por ruído e vibração incomuns, nariz para a direita ou esquerda, diminuição da rotação do rotor principal (NR) com aumento da RPM do motor. Na Figura 64 verificou-se que as rotações do motor (*Engine RPM*) e do rotor (NR) estavam sincronizadas.

Figura 64 - 18h30min13s (UTC), rotações do motor (*Engine RPM*) e do rotor (NR) sincronizadas.

O acendimento da luz *LOW RPM* no presente caso foi motivado por excesso de fator de carga ocasionado por manobra realizada. Na Figura 64 verificou-se que as rotações do motor (*Engine RPM*) e do rotor (NR) estavam sincronizadas.

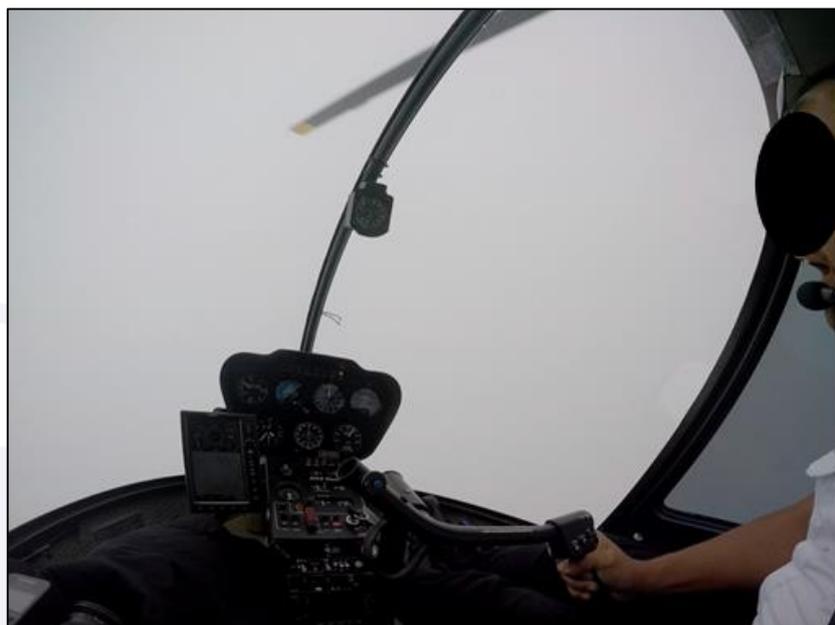
A aeronave entrou em atitude anormal, com velocidade indicada de 0kt, curva de 50° de inclinação para a direita, o *Manifold Pressure* estava em 24inHg, o *Rotor Tachometer* em 94% e o *Engine Tachometer* em 96% (Figura 65).

Figura 65 - 18h30min13s (UTC), aeronave em curva de 50° de inclinação para a direita.

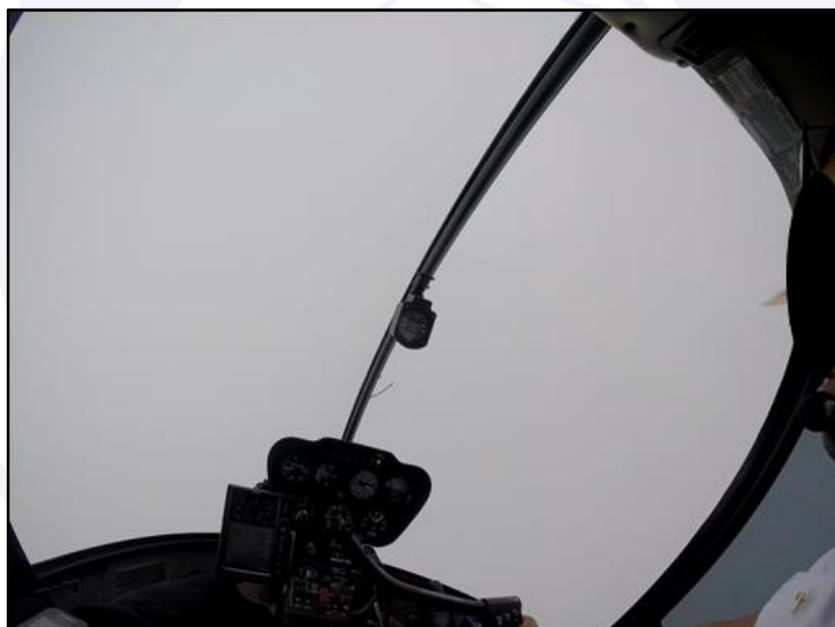
Às 18h30min15s (UTC) a aeronave estava descontrolada. A luz *LOW RPM* continuava acesa. A aeronave estava com velocidade indicada de 54kt, em curva de 75° de inclinação para a direita e com 25° de atitude picada. A altitude passava por 3.560ft, o *Manifold Pressure* estava em 25inHg, o *Rotor Tachometer* em 92% e o *Engine Tachometer* em 94% (Figura 66).

Figura 66 - 18h30min15s (UTC), aeronave com curva de 75° de inclinação para a direita e com 25° de atitude picada.

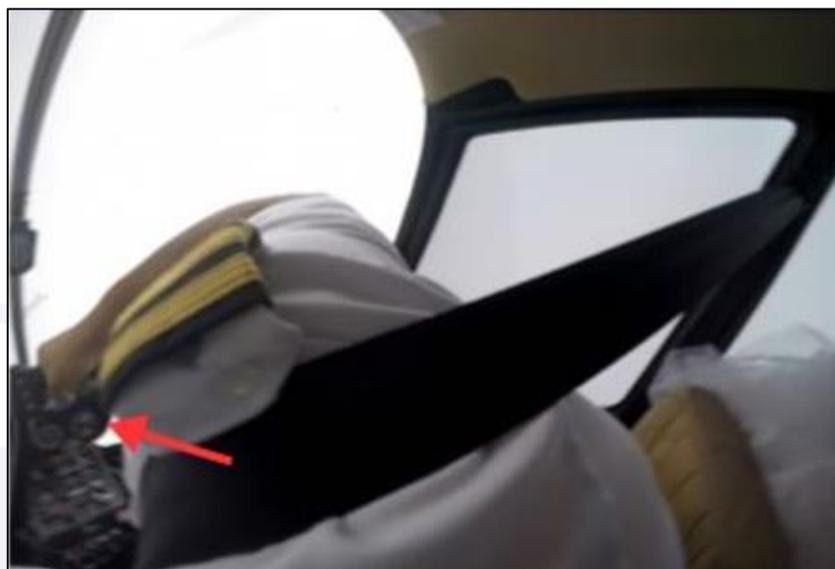
Até este momento, o motor se manteve em funcionamento normal (Figura 67).

Figura 67 - 18h30min18s (UTC), indicação de que o motor ainda estava em funcionamento.

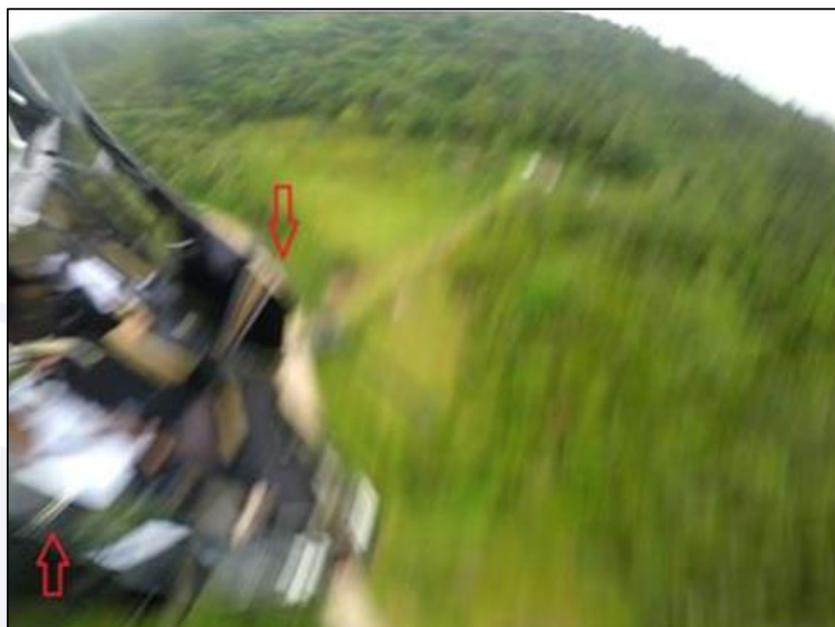
A câmera foi lançada ao ar e registrou a imagem (ainda que borrada) da aeronave danificada no ar (Figura 71). No destaque, pôde-se ver o detalhe da pintura externa (três faixas douradas).

Figura 71 - visualização de partes externas da aeronave ainda no ar às 18h30min22s (UTC).

A câmera foi lançada ao ar e registrou a imagem da aeronave danificada, comprovando que houve dano na parte dianteira do helicóptero antes do contato com o solo.

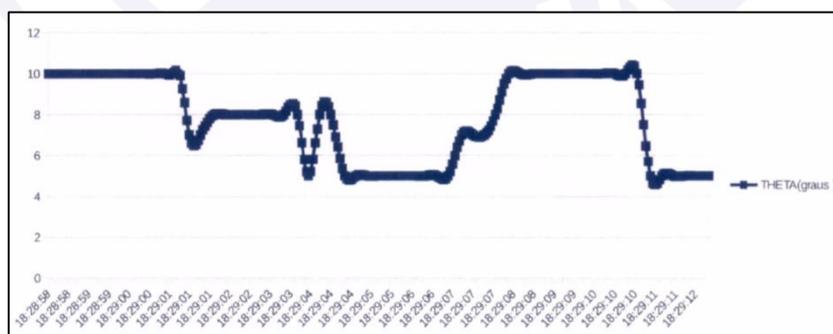
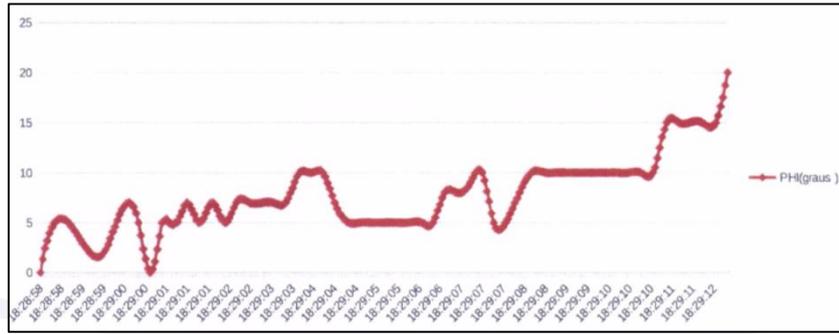
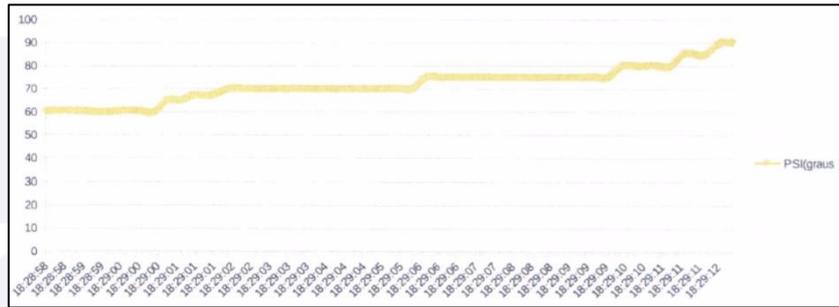
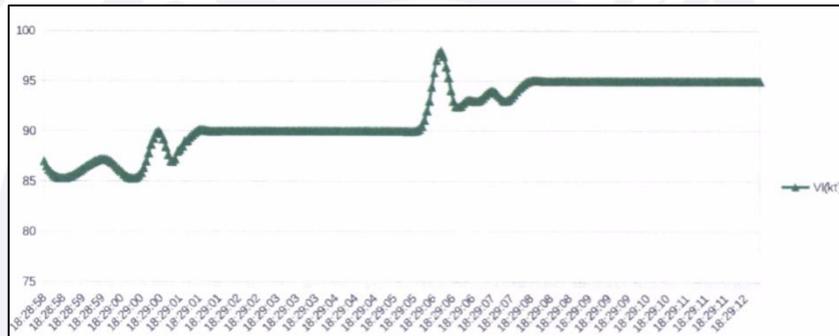
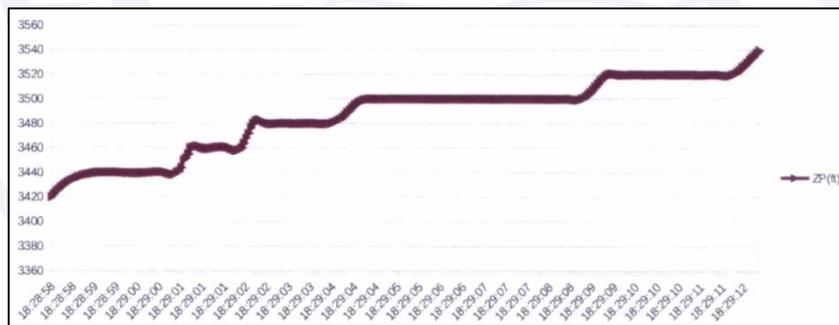
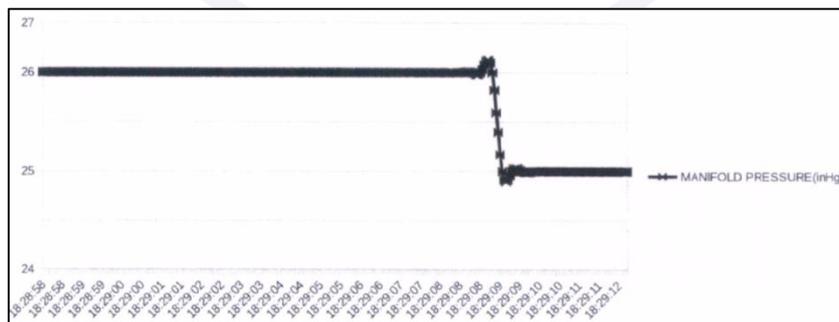
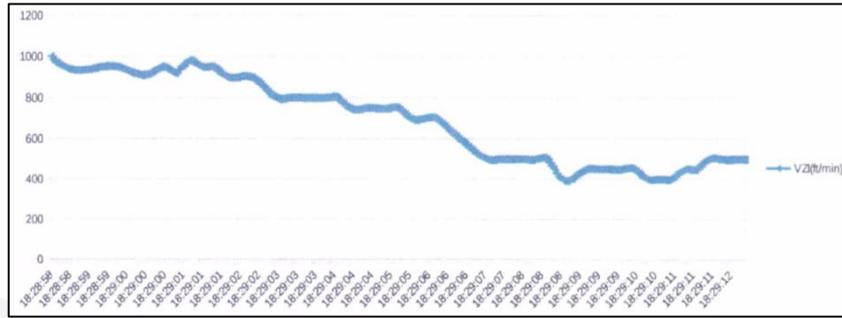
Conforme verificado nos gráficos (Figuras 72 a 78), o piloto manteve a potência do motor alta (Potência Máxima de Decolagem - PMD) e a aeronave manteve-se subindo (Figura 76).

Nesse primeiro momento, a variação da atitude em relação ao horizonte (Figura 72) e da inclinação (Figura 73) sugerem que o piloto já estava apresentando sinais de desorientação espacial, uma vez que os parâmetros não foram mantidos estabilizados.

Como observado nas Figuras 72 a 76, quando a velocidade à frente foi mantida próxima de 90Kt, a estabilidade do helicóptero favoreceu o voo sem perda catastrófica de controle.

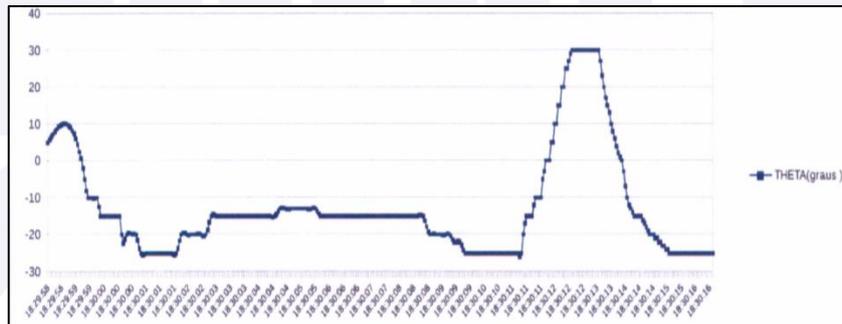
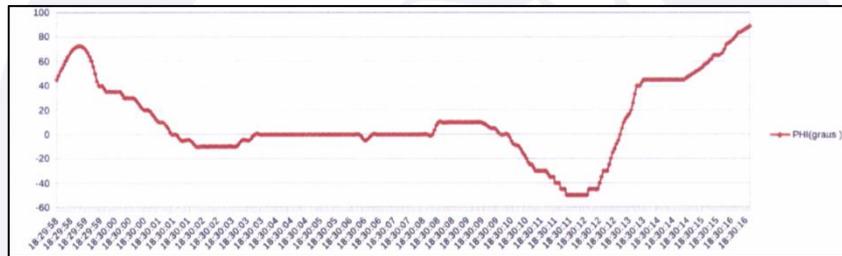
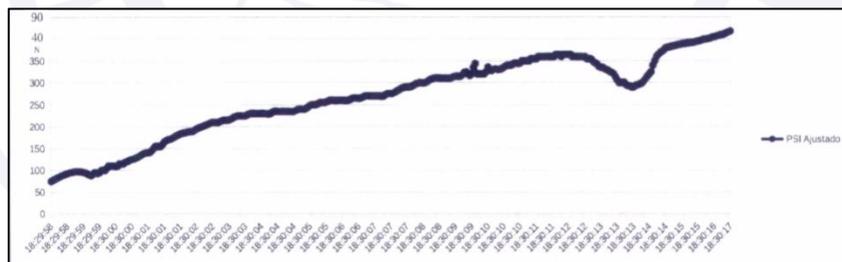
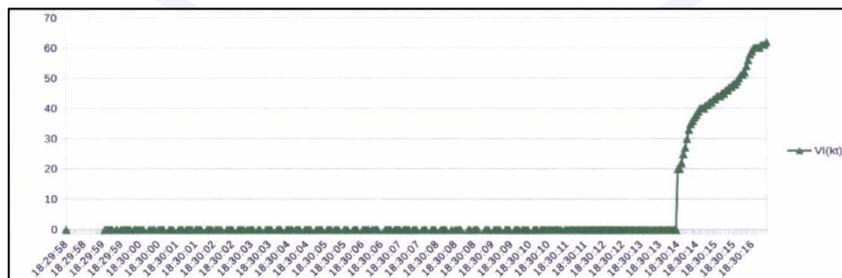
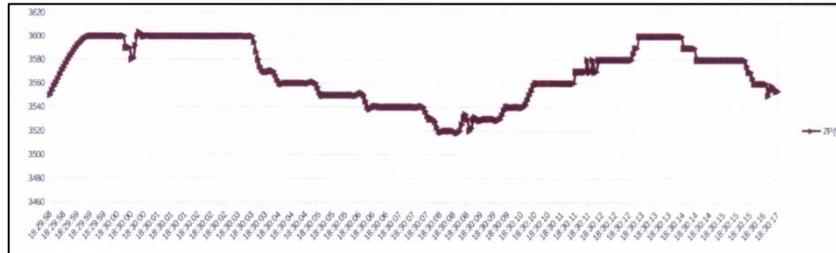
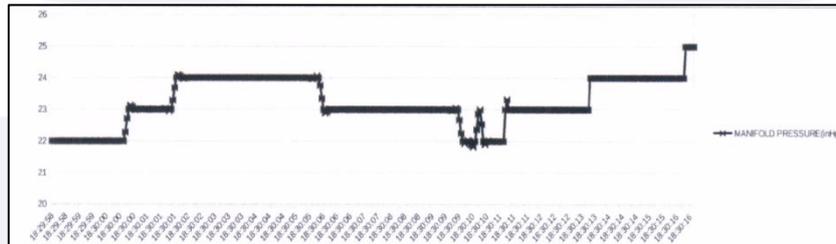
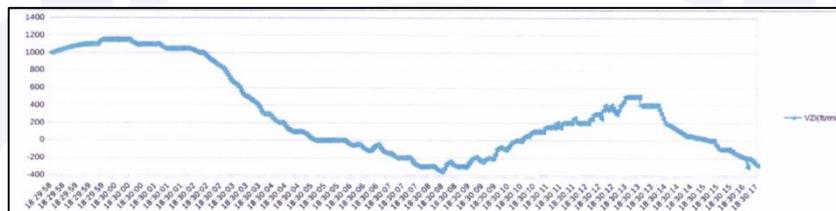
Foram utilizados os gráficos constantes na sequência das Figuras 79 a 85 para a análise das hipóteses de falha ou perda do comando de guinada (falha do rotor de cauda) e estol de vórtex.

Na Figura 81 são apresentadas as proas do helicóptero nos momentos finais. Caso houvesse uma perda do comando de guinada não haveria tendência de reversão da proa, o que ocorreu ao menos duas vezes: às 18h30min09s (UTC) de forma muito rápida e às 18h30min12s (UTC) de maneira mais suave e nítida.

Já o estol de vórtex ocorre em descidas na vertical com potência aplicada. Na Figura 85 verifica-se que não houve uma descida estabilizada, mas sim uma sequência de subida intercalada com uma rápida descida.

Conforme verificado na Figura 80 o piloto comandou o cíclico à direita, vindo a atingir 75° de inclinação às 18h29min59s (UTC). Ao perceber, reverteu o comando para a esquerda, porém em atitude demasiadamente picada (-15° a -25°) e precipitou, finalmente, uma atitude agressiva de 90° de rolamento à direita.
