COMANDO DA AERONÁUTICA
CENTRO DE INVESTIGAÇÃO E PREVENÇÃO DE
ACIDENTES AERONÁUTICOS

RELATÓRIO FINAL
A-080/CENIPA/2018

OCORRÊNCIA:	ACIDENTE
AERONAVE:	PR-WBV
MODELO:	PC-12
DATA:	01MAIO2018

O presente Relatório Final refere-se ao acidente com a aeronave PR-WBV, modelo PC-12, ocorrido em 01MAIO2018, classificado como “[SCF-PP] Falha ou mau funcionamento do motor | Com hélice”.

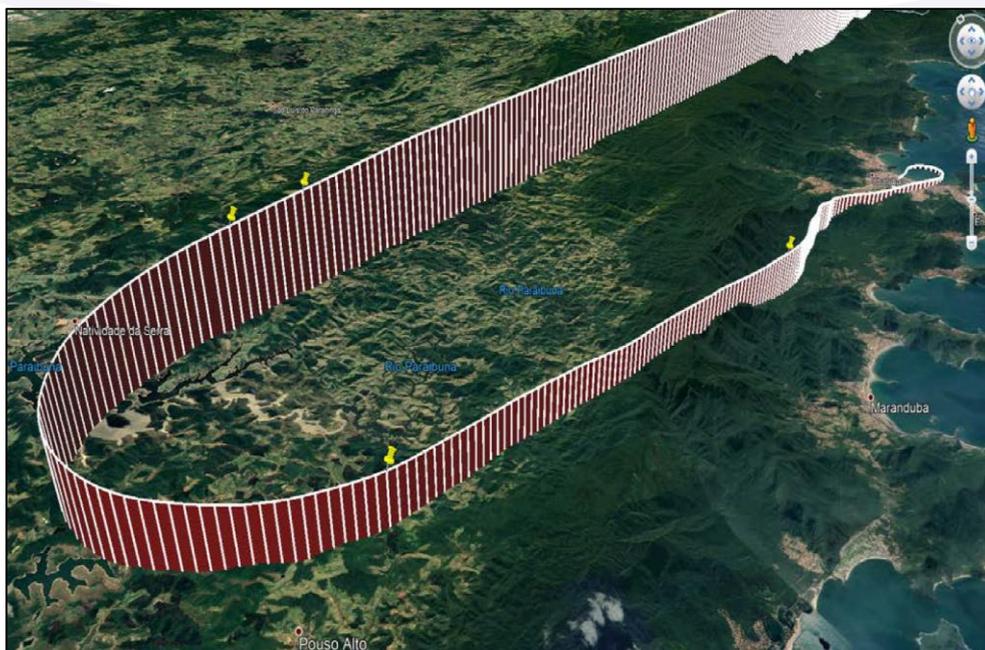
Figura 19 - Rota percorrida pela aeronave, com destaque para a curva realizada em direção à SDUB. Os quatro pontos destacados em amarelo referem-se aos avisos de NP CAUTION CAS registrados.

Nesse momento, após cálculo do SIC de que seria possível chegar à Ubatuba, obtido com auxílio da função *Nearest* (NRST) do *Global Positioning System* (GPS - sistema de posicionamento global), realizou-se uma curva à esquerda para aquela localidade, conforme Figura 19.

SDUB estava a, aproximadamente, 19 NM de distância desse ponto. Os tripulantes relataram ter calculado que a altura de que dispunham era suficiente para ultrapassar a serra do mar, obstáculo natural da rota até SDUB.

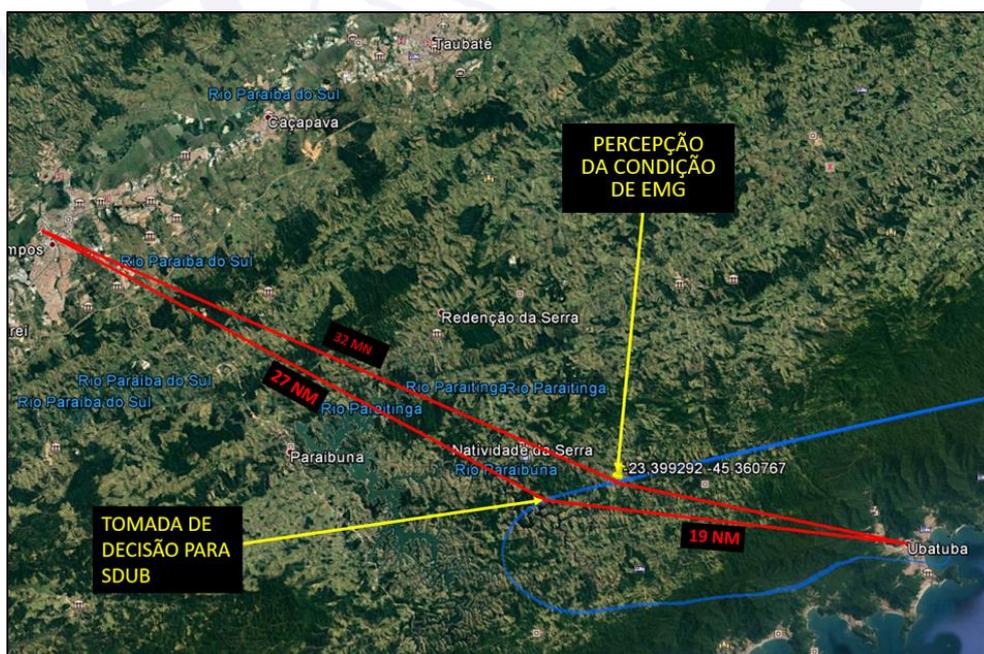
Figura 20 - Distâncias do ponto em que foi decidido seguir para SDUB para a pista de SBSJ (27 NM) e para SDUB (19 NM).

Partindo-se do ponto em que a curva foi iniciada, a pista de SBSJ estava a 27 NM, a uma altitude de 2.123 ft. Destaca-se que a pane ocorreu a pouco mais de 13.500 ft, iniciando-se a curva a, aproximadamente, 12.800 ft.

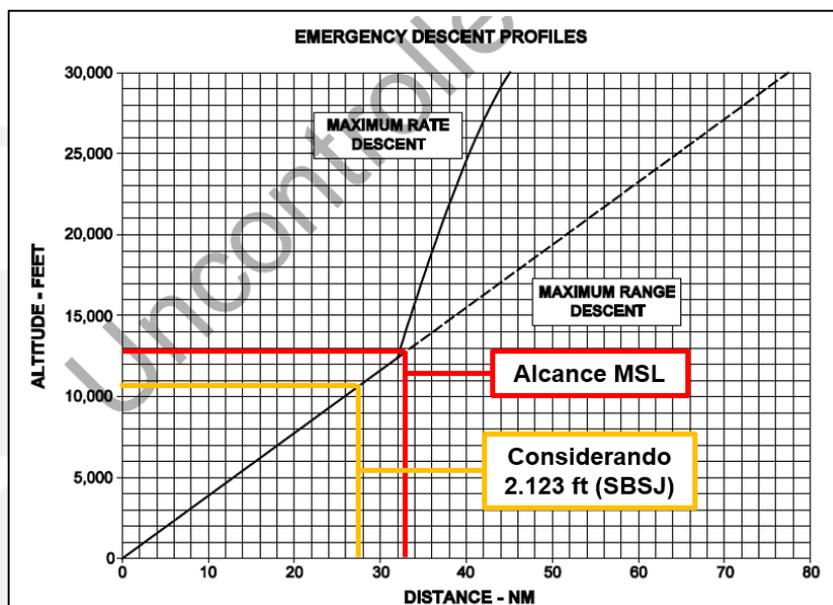
Figura 21 - Máximo alcance em descida de emergência, considerando-se motor cortado e hélice embafeirada.

Conforme o gráfico de perfis de descida em emergência (Figura 21), considerando que a aeronave estava a 12.800 ft e que SBSJ estava a uma altitude de 2.123 ft, o máximo alcance seria de menos de 28 NM, o que significa que, provavelmente, a aeronave não chegaria em condições de realizar um pouso nessa localidade.

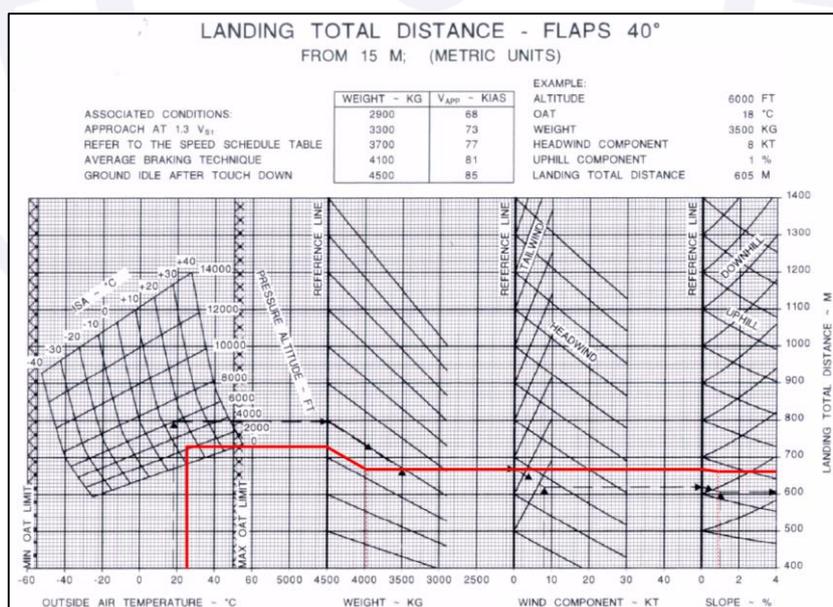
Figura 22 - Distância total de pouso necessária para pouso em SDUB nas condições do PR-WBV.

A pista 27 de SDUB dispunha de 940 m para pouso. Conforme os gráficos de desempenho disponíveis no AFM (Figura 22), com velocidade em $1.3 V_{S1}$ e flapes em 40° , a distância total necessária para o pouso seria inferior a 700 m, considerando frenagem média e utilização de *Idle* após o toque. A velocidade de estol calculada para aquela condição (flapes em 40°), para uma inclinação máxima de 15° na final, seria de 63 kt. A velocidade ideal para tal aproximação, portanto, estaria próxima de 82 kt.
