**COMANDO DA AERONÁUTICA**  
**CENTRO DE INVESTIGAÇÃO E PREVENÇÃO DE**  
**ACIDENTES AERONÁUTICOS**

**RELATÓRIO FINAL**  
**A-133/CENIPA/2021**

| <b>AERONAVE:</b> | <b>PR-YRH</b> |
| <b>MODELO:</b> | <b>A320-251N</b> |

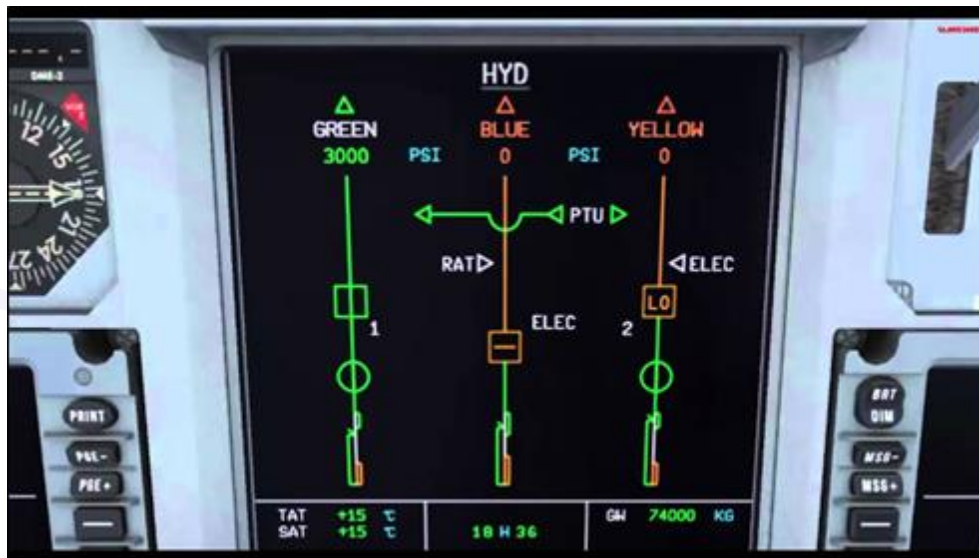
Figura 3 - Página do sistema hidráulico no *display* do ECAM com dados dos sistemas hidráulicos verde, azul e amarelo.

Ao longo dos exames posteriores ao acidente, verificou-se que um pequeno componente de um dos sensores do sistema hidráulico se desprendeu da peça e caiu no reservatório de óleo, acarretando o acendimento da luz de aviso HYDRAULIC Y RSVR LO LVL. Havia, portanto, um problema de indicação, sem vazamento real.
