**COMANDO DA AERONÁUTICA**  
**CENTRO DE INVESTIGAÇÃO E PREVENÇÃO DE**  
**ACIDENTES AERONÁUTICOS**

**RELATÓRIO FINAL SIMPLIFICADO**

| DADOS DA OCORRÊNCIA | | | | | |
|---|--|---|---|---|---|
| 21FEV2023 - 10:30 (UTC) | | SERIPA VII | A-040/CENIPA/2023 | | |

| DADOS DA AERONAVE | | |
|---|---|---|
| PR-ZPA | FLYER INDÚSTRIA AERONÁUTICA LTDA. | RV-10 |

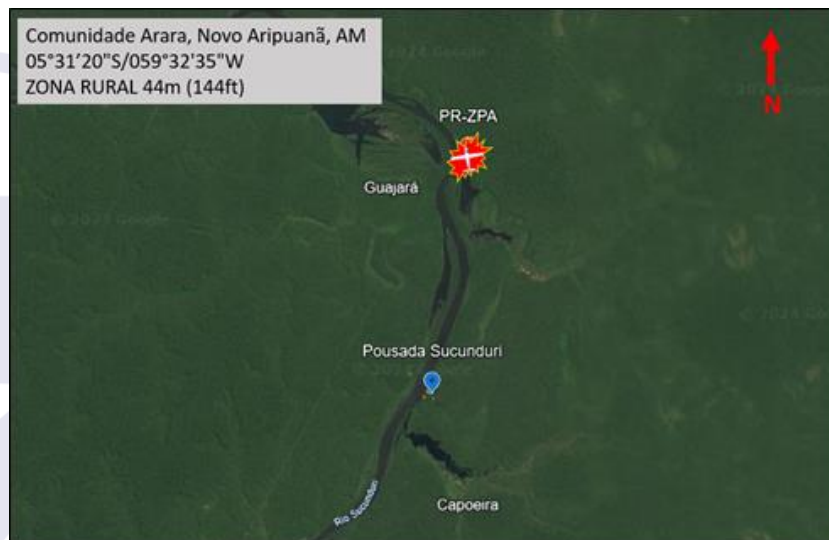
O PR-ZPA foi encontrado em chamas, por terceiros, a cerca de 4 NM da Pousada Sucunduri, Novo Aripuanã, AM.

Figura 1 - Croqui da localização dos destroços.  
Fonte: adaptado de Google Earth.

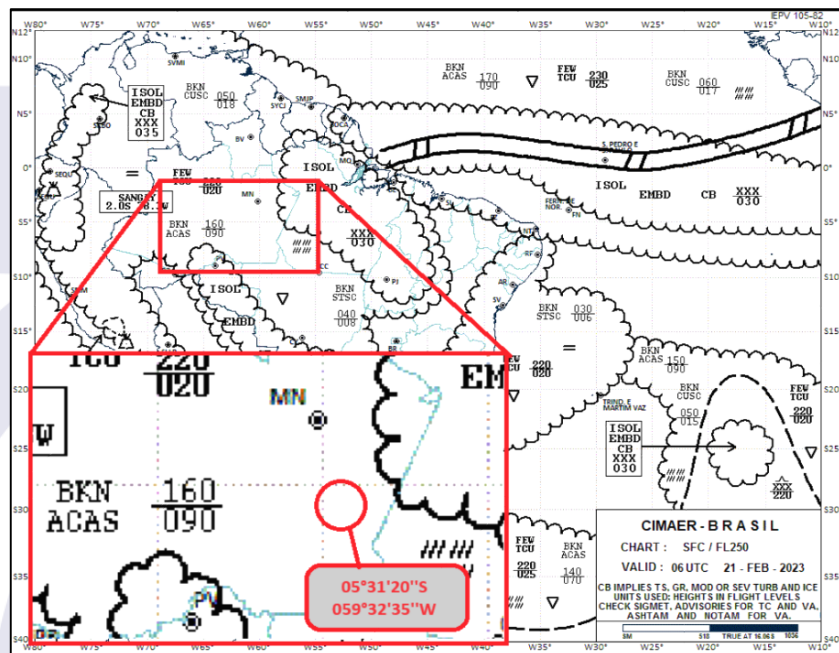
A *Significant Weather Chart* (SIGWX - carta de tempo significativo) das 06h00min (UTC), do dia 21FEV2023, mostrava a presença de nebulosidade média, com nuvens do tipo *Alto cumulus* (AC) e *Altostratus* (AS), com base a 9.000 ft e topo a 16.000 ft de altura, conforme Figura 2.

Figura 2 - Carta SIGWX das 06h00min (UTC) de 21FEV2023, com destaque para a área de interesse e o local do acidente.
