**RELATÓRIO FINAL**  
**IG-042/CENIPA/2019**

**INCIDENTE GRAVE**

**PR-AQV**

**ATR-72-212A**

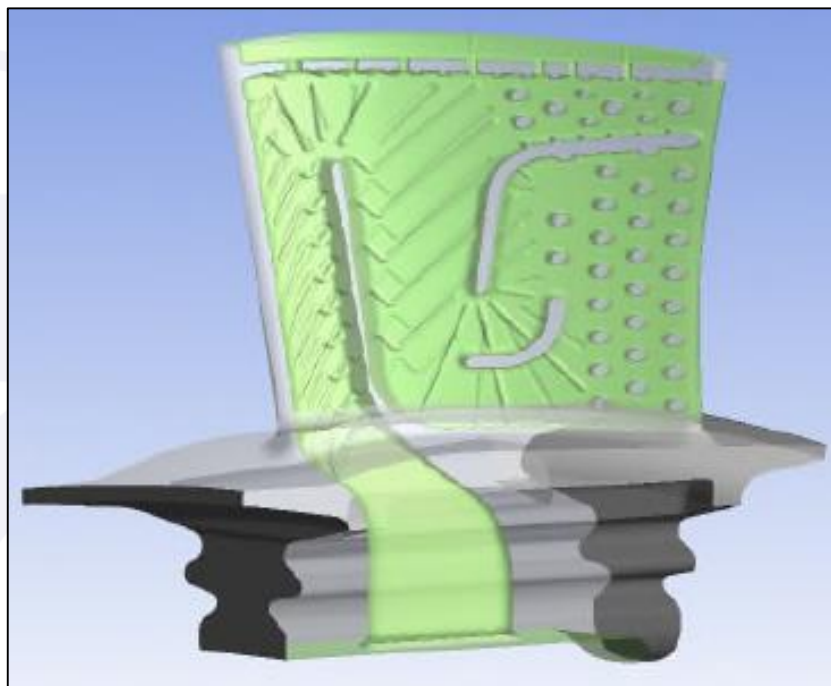
Figura 18 - Visualização da área interna de uma HP *blade* de um motor da série PW100 como referência da localização dos orifícios e cavidades.

Sobre o projeto e a fabricação das *blades*, é importante destacar que elas são produzidas com a existência de orifícios e cavidades internas para a passagem de ar que, dentre outras funções, são dedicados ao resfriamento da sua estrutura durante os ciclos de operação dos motores. O sentido de deslocamento dessa corrente de ar é a partir da raiz da *blade*, passando pela *platform*, percorrendo as cavidades no aerofólio e saindo pelo bordo de fuga (Figura 18).

Isto posto, o achado que mais esteve presente nos casos pesquisados pelo fabricante foi a obstrução dos orifícios e cavidades de resfriamento. Houve casos da obstrução ocorrer por depósito de material estranho ao motor, tal como areia e outras partículas sólidas presentes em atmosferas com resíduos industriais.
