COMANDO DA AERONÁUTICA
CENTRO DE INVESTIGAÇÃO E PREVENÇÃO DE
ACIDENTES AERONÁUTICOS

RELATÓRIO FINAL
IG-025/CENIPA/2019

OCORRÊNCIA:	INCIDENTE GRAVE
AERONAVE:	PR-BRU
MODELO:	MI-171A1
DATA:	01FEV2019

O presente Relatório Final refere-se ao incidente grave com a aeronave PR-BRU, modelo MI-171A1, ocorrido em 01FEV2019, classificado como “[GCOL] Colisão no Solo | Colisão com obstáculos no solo”.

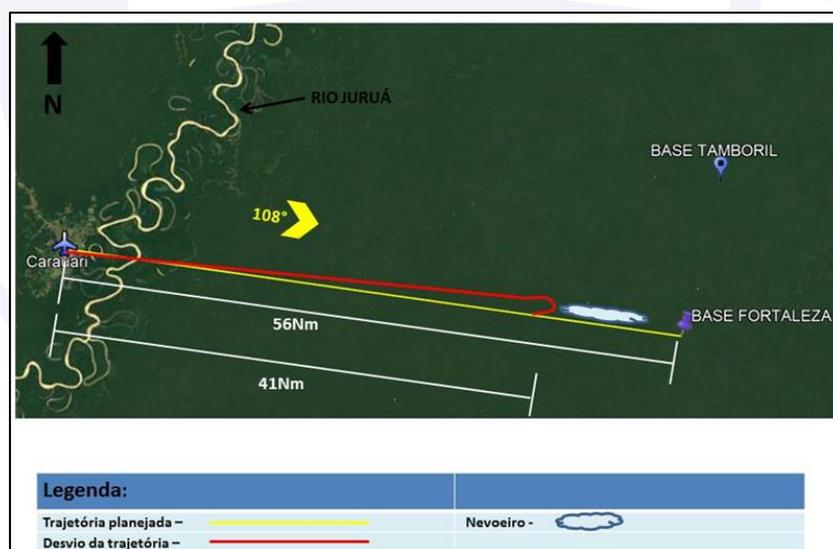
Ainda, a degradação das condições visuais na rota ocorreu a 41NM de SWCA, com o aparecimento de um forte nevoeiro, conhecido na região amazônica como “Aru”.

Figura 3 - Vista da rota da aeronave.

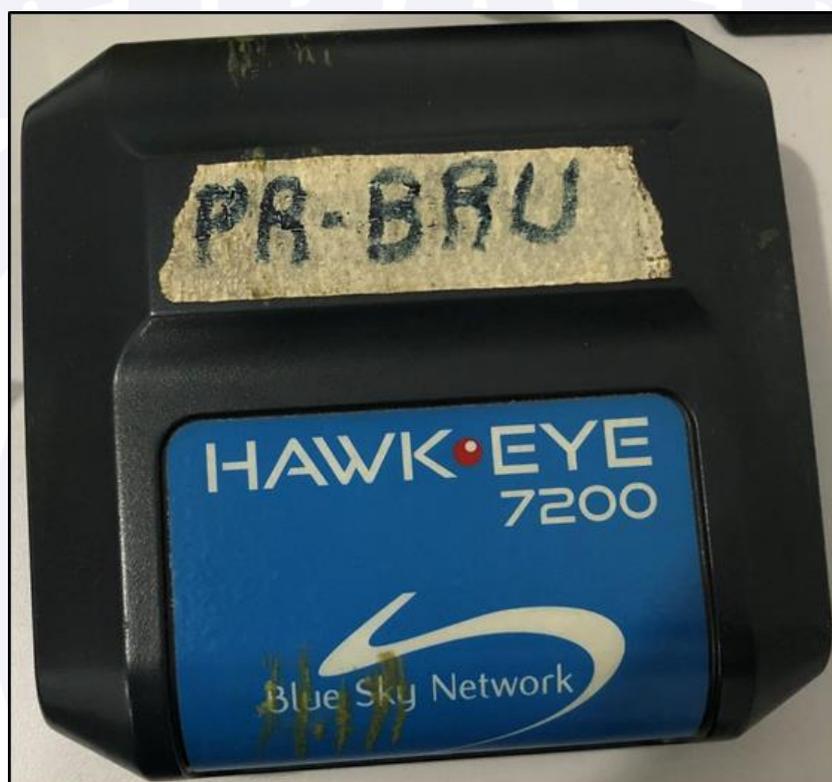
O operador utilizava em cada aeronave um equipamento portátil chamado *Skyrouter*, modelo *HawkEye 7200*, conforme exigência do contratante, que possibilitava o acompanhamento em tempo real, via satélite, pela internet, da navegação da aeronave pela equipe do operador em Carauari, pela equipe do contratante na Base Fortaleza e pela coordenação do operador na cidade de Macaé, RJ.

Figura 4 - Equipamento *Skyrouter* da aeronave.

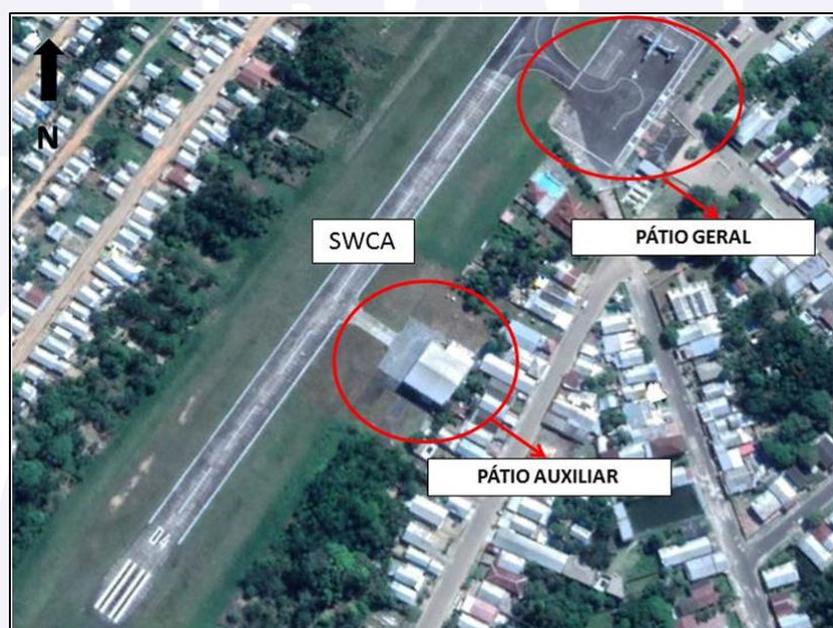
À época havia dois pátios, um geral para estacionamento de aeronaves em trânsito e um auxiliar, utilizado pelos operadores de helicópteros que prestavam serviço na região a um contratante em comum (Figura 5).

Figura 5 - Vista dos pátios de estacionamento de SWCA.

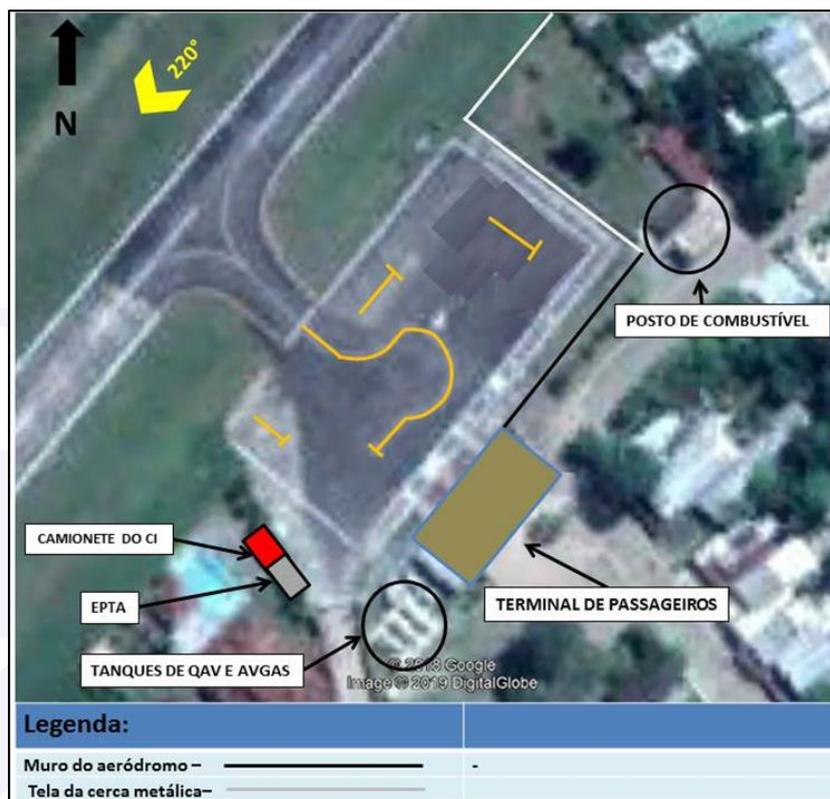
O pátio geral era de concreto, media 100m x 50m, possuía sinalização horizontal para o táxi e estacionamento no terminal de passageiros, além de sinalização do local de estacionamento para mais 3 posições (Figura 6).

Figura 6 - Vista do pátio geral de estacionamento de SWCA.

No momento da ocorrência, a área utilizada para a realização da manobra no pátio encontrava-se desobstruída e seca.

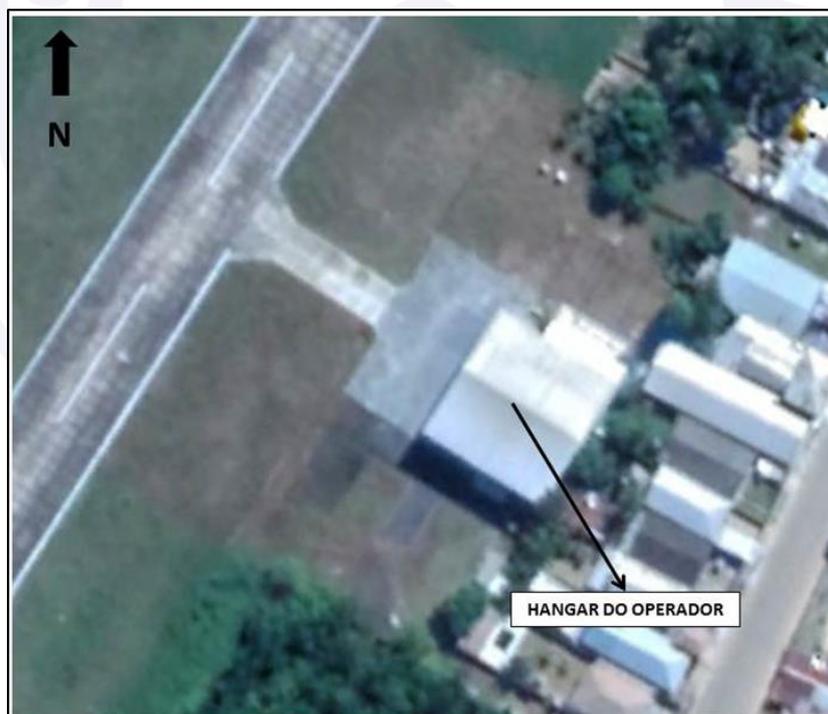
O pátio auxiliar era de concreto, media em torno de 45m x 9m, possuía sinalização horizontal e dava acesso ao hangar do operador (Figura 7).

Figura 7 - Vista do pátio auxiliar de SWCA.

No momento da ocorrência, que se deu no pátio geral, havia um helicóptero modelo *BELL 212* estacionado na interseção do pátio auxiliar com a pista.

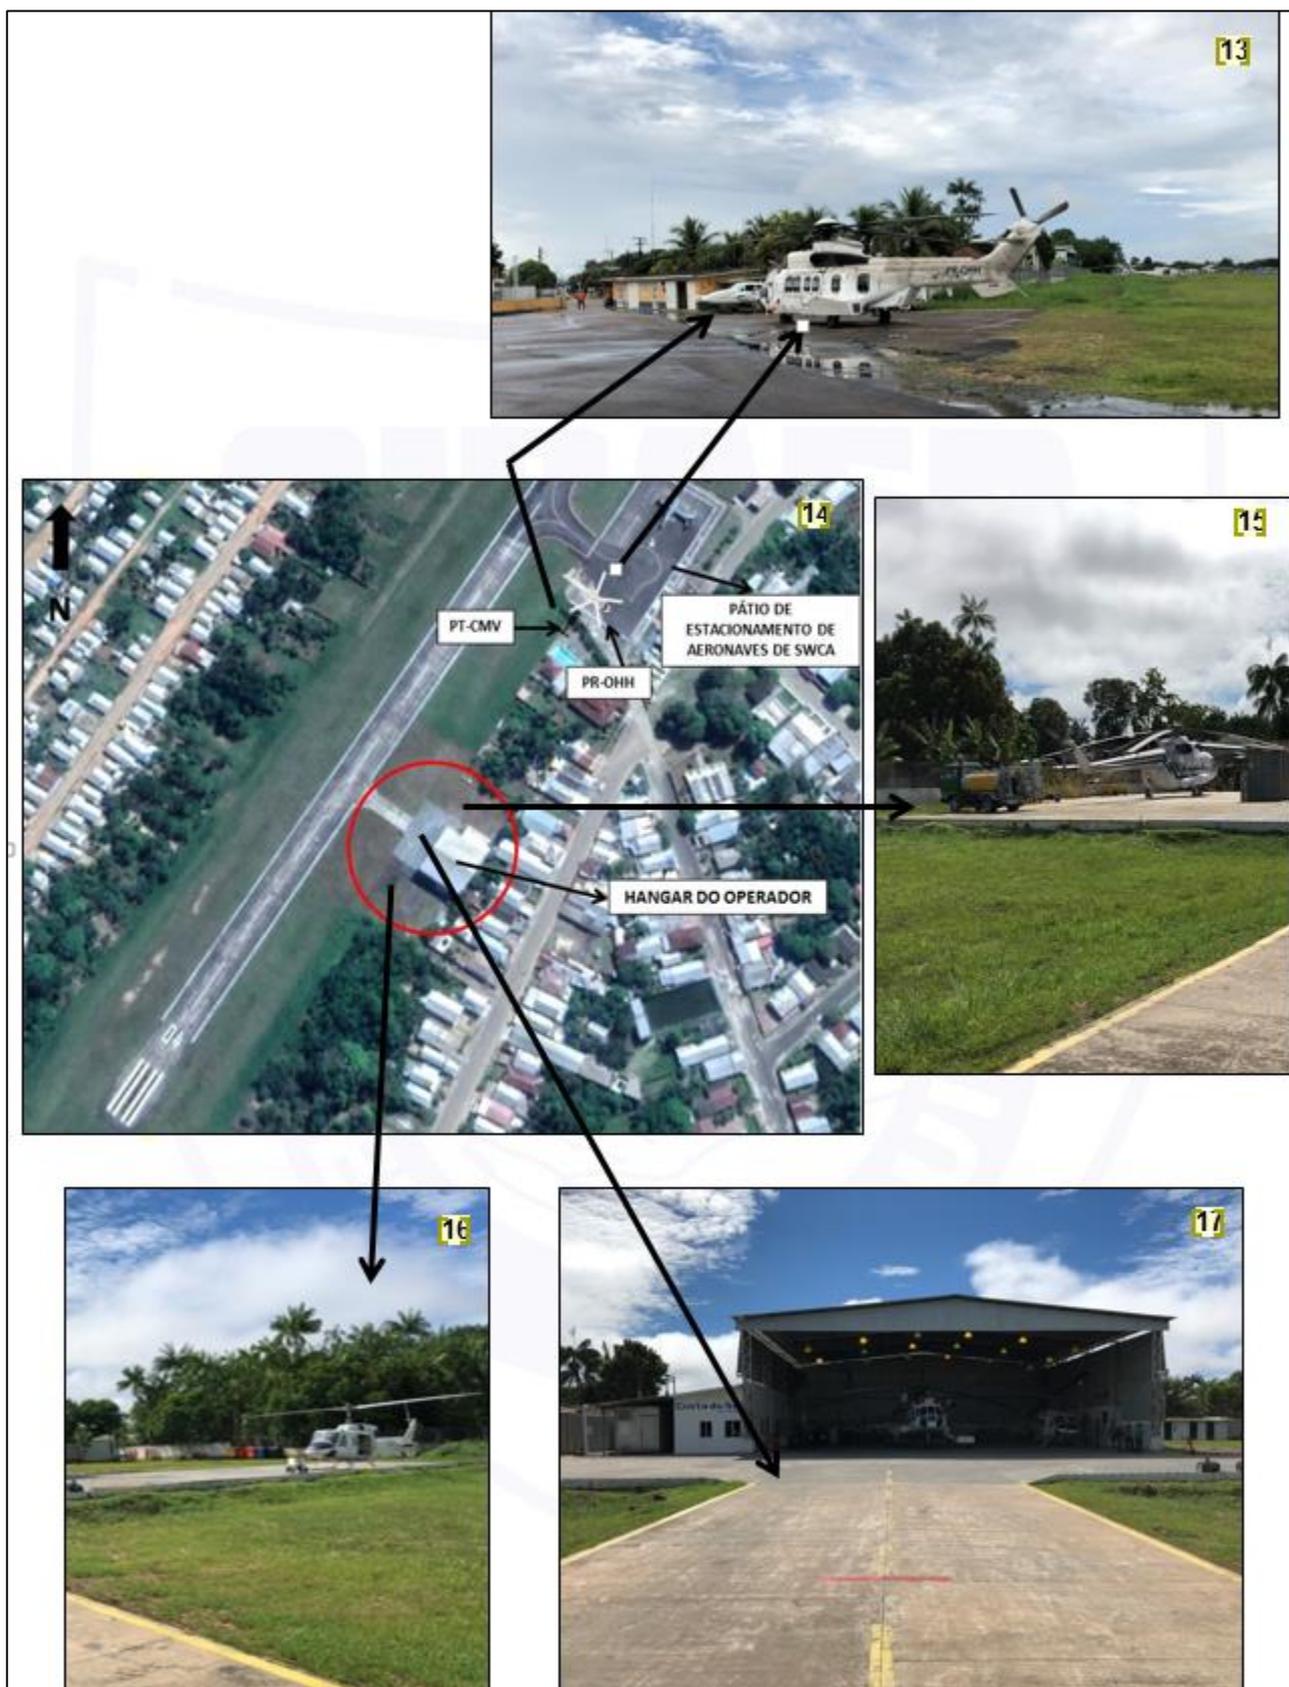
Também na área do aeródromo havia uma interseção que dava acesso a um pátio auxiliar com 1 hangar, de propriedade do operador, conforme Figuras 14 e 17, utilizado para o estacionamento de aeronaves de três empresas (apenas 6 aeronaves), ficando uma empresa a estacionar, para pernoite, o seu único helicóptero (PR-OHH) no pátio principal de Carauari, conforme Figuras 13 e 14. Os procedimentos para as acomodações das aeronaves ficavam sob a coordenação das equipes de apoio no solo das próprias empresas operadoras.

Havia, de forma permanente, uma aeronave (PT-CMV) estacionada no pátio principal (Figuras 13 e 14), todavia, fora da demarcação operacional do pátio. Ressalta-se que esta aeronave havia sido apreendida pela polícia no ano anterior, devido ao seu envolvimento com operação ilícita no aeródromo.

Figuras 13,14,15,16 e 17 - Vista do Aeródromo de SWCA. No detalhe, a partir do círculo vermelho, identificam-se os lados esquerdo e direito do pátio auxiliar da pista e o hangar do operador.

Durante a entrada no pátio, por medida cautelar, houve a preocupação de o piloto desviar a aeronave da faixa de táxi, derivando-a à esquerda, pois o PR-OHH estava estacionado à direita (Figura 13) em posição próxima a entrada do pátio, a fim de livrar a aeronave. Contudo, segundo o próprio piloto, taxiar pela faixa também evitaria uma possível colisão com o outro helicóptero.
