**COMANDO DA AERONÁUTICA**  
**CENTRO DE INVESTIGAÇÃO E PREVENÇÃO DE**  
**ACIDENTES AERONÁUTICOS**

**RELATÓRIO FINAL**  
**IG-065/CENIPA/2018**

<b>OCORRÊNCIA:</b>	<b>INCIDENTE GRAVE</b>
<b>AERONAVE:</b>	<b>PR-GTN e FAB 2345</b>
<b>MODELO:</b>	<b>737-8EH e C-95M</b>
<b>DATA:</b>	<b>10ABR2018</b>

O presente Relatório Final refere-se ao incidente grave com as aeronaves PR-GTN, modelo 737-8EH e FAB 2345, modelo C-95M, ocorrido em 10ABR2018, classificado como “[RI] Incursão em pista”.

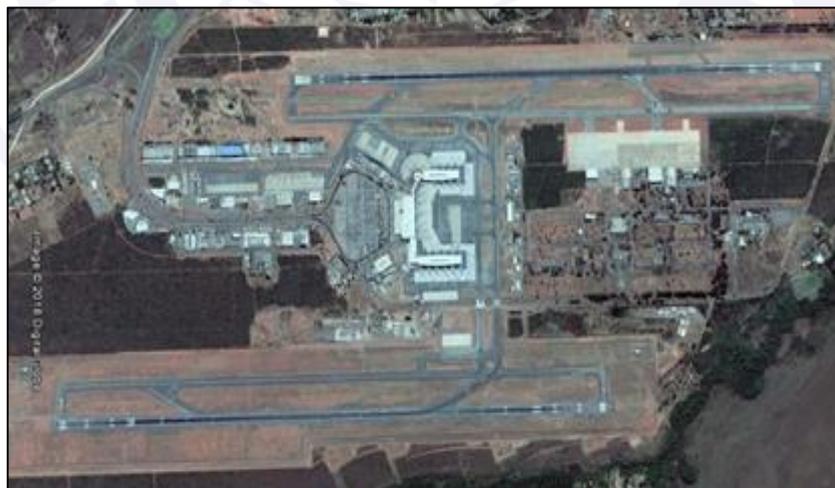
A pista da ocorrência era de asfalto, com cabeceiras 11L/29R, dimensões de 3.300m x 45m, com elevação de 3.497 pés (Figura 1).

Figura 1 - Imagem satélite (Google Earth) apresentando a visão geral de SBBR.
