**COMANDO DA AERONÁUTICA**  
**CENTRO DE INVESTIGAÇÃO E PREVENÇÃO DE**  
**ACIDENTES AERONÁUTICOS**

**RELATÓRIO FINAL**  
**IG-155/CENIPA/2017**

<b>OCORRÊNCIA:</b>	<b>INCIDENTE GRAVE</b>
<b>AERONAVE:</b>	<b>PR-MBG</b>
<b>MODELO:</b>	<b>A320-232</b>
<b>DATA:</b>	<b>30NOV2017</b>

O presente Relatório Final refere-se ao incidente grave com a aeronave PR-MBG, modelo A320-232, ocorrido em 30NOV2017, classificado como “[OTHR] Outros | Causado por fenômeno meteorológico em voo e [RE] Excursão de pista”.

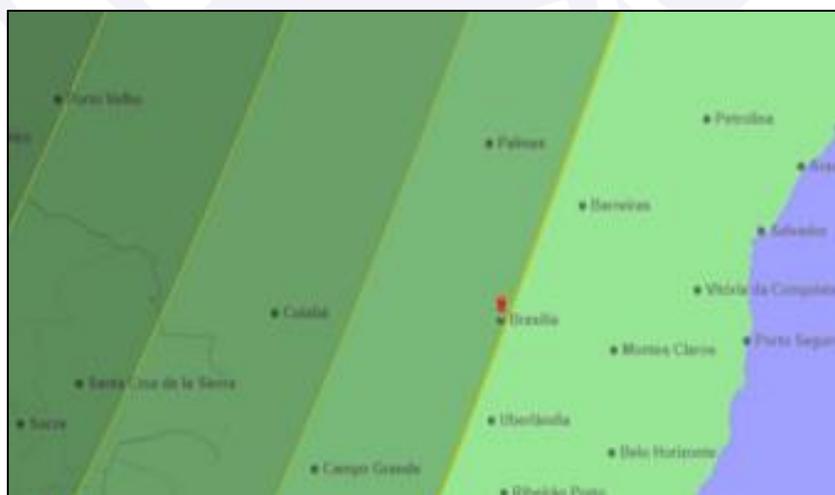
O evento aconteceu cerca de sete minutos depois do horário calculado para o nascer do sol em Brasília, DF, o que correspondia ao sol na direção de  $112^\circ$  e em um ângulo de  $1^\circ$  acima da linha do horizonte (Figura 1).

Figura 1 - Posição do sol no momento do evento.  
(Fonte: *in-the-sky.org*).

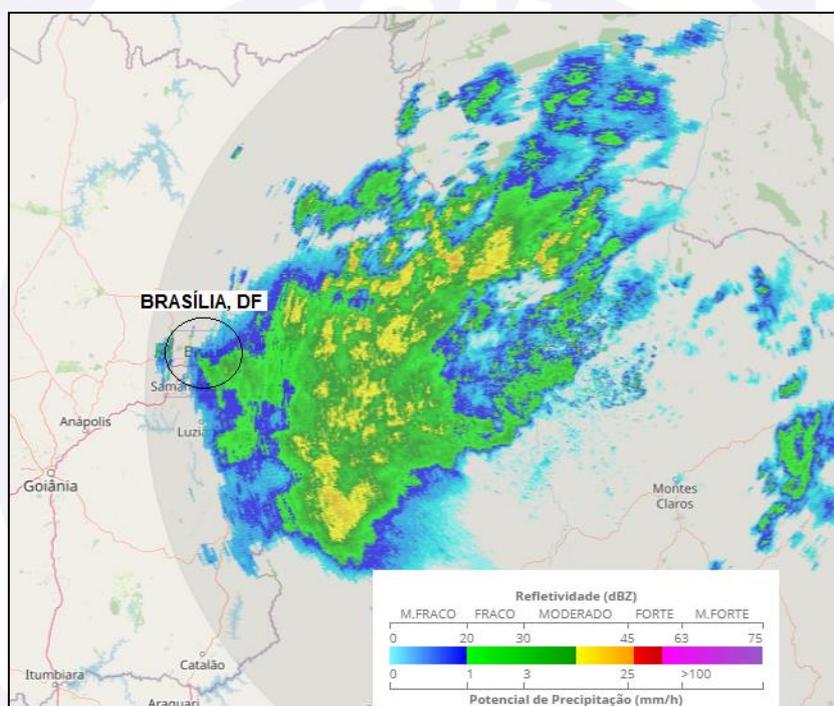
As imagens obtidas na Rede de Meteorologia do Comando da Aeronáutica (REDEMET), do *Maximum Constant Altitude Plan Position Indicator* (MAXCAPPI), oriundas do radar meteorológico de São Francisco, MG, de 30NOV2017, às 08h37min (UTC), evidenciaram, na região de Brasília, a presença de precipitação de tonalidades que variavam desde o azul (chuva muito fraca) passando pelo verde e o amarelo (chuva fraca e moderada) (Figura 2).

Figura 2 - Imagem MAXCAPPI da região de Brasília, DF, das 08h37min (UTC), dia 27NOV2017.
