COMANDO DA AERONÁUTICA
CENTRO DE INVESTIGAÇÃO E PREVENÇÃO DE
ACIDENTES AERONÁUTICOS

RELATÓRIO FINAL
A-066/CENIPA/2014

OCORRÊNCIA:	ACIDENTE
AERONAVE:	PR-OAF
MODELO:	F28MK0100
DATA:	28MAR2014

O presente Relatório Final refere-se ao acidente com a aeronave PR-OAF, modelo F28MK0100, ocorrido em 28MAR2014, classificado como “[SCF-NP] Falha ou mau funcionamento de sistema/componente | Com trem de pouso”.

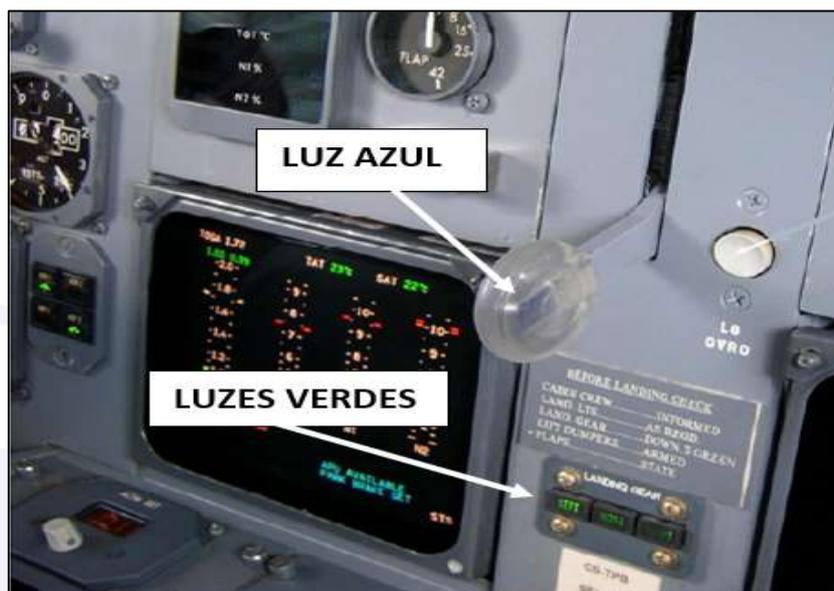
Figura 6 - Localização da luz azul e das luzes verdes.

Em uma operação normal, uma luz azul, incorporada na alavanca seletora, acendia durante o recolhimento dos trens e permanecia acesa até que todas as portas dos trens estivessem fechadas e travadas. Durante o baixamento dos trens, a luz acendia e permanecia acesa até que todos os trens estivessem baixados e travados.

Em uma operação pelo sistema alternado, a luz azul acendia e permanecia acesa, até que a alavanca seletora fosse colocada na posição embaixo e até que todos os trens estivessem baixados e travados.

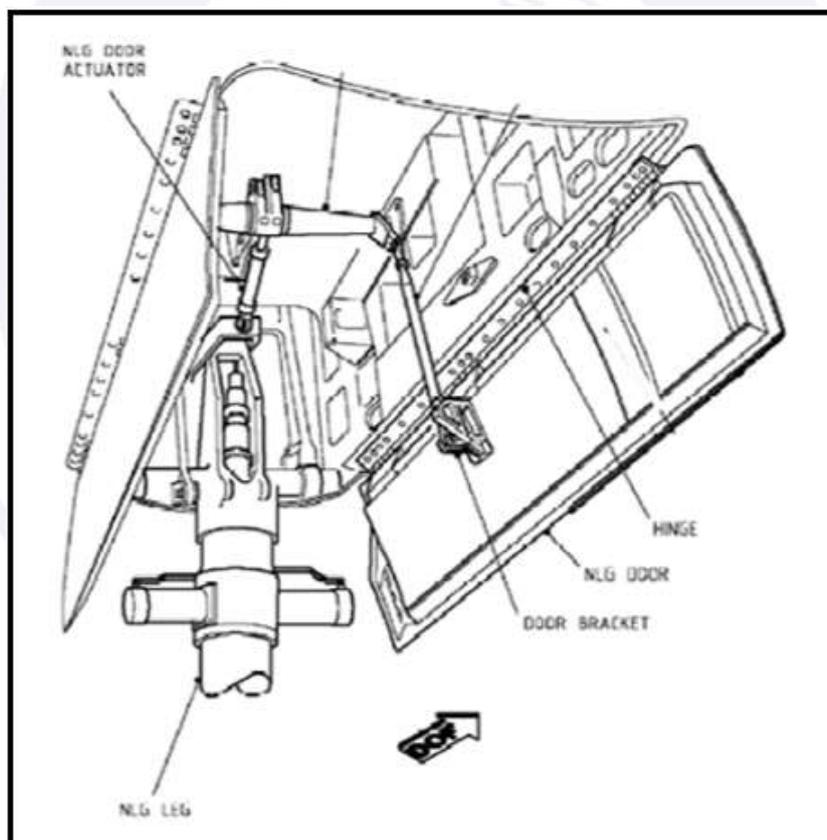
Figura 7 - Portas do trem, *bracket* e *hinge*.

As portas eram construídas, internamente, com painéis de *honeycomb* cobertos com liga de alumínio e painéis de revestimento externo. Os painéis eram enrijecidos por meio de placas de reforço. Havia um suporte instalado na parte interna da porta para que fosse conectado o mecanismo de abertura e fechamento (*door bracket*). Havia um conjunto de articulação (*hinge assembly*) instalado na extremidade lateral externa da porta.

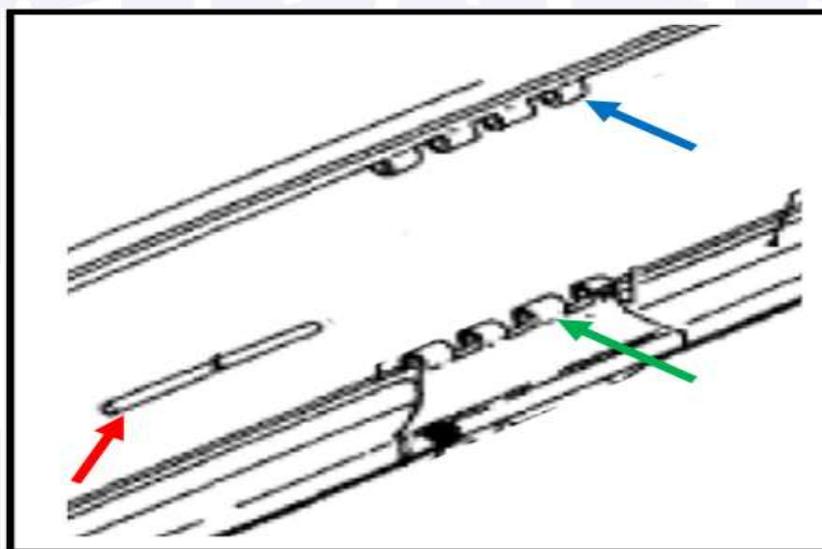
Figura 8 - Detalhe dos *hinges*.

No histórico de manutenção da aeronave, especificamente no que se refere aos serviços executados na área das portas do trem de nariz, verificou-se que, em setembro de 2012, os *hinges* da porta direita foram reparados por meio da incorporação de pinos com maior dimensão radial e alargamento dos orifícios dos lóbulos. Este serviço foi executado na sede da *Fokker Services B. V.*, em *Hoofddorp*, nos Países Baixos.

Na Figura 8, o pino pode ser identificado por meio da seta vermelha, o lóbulo do *hinge* conectado à fuselagem por meio da seta azul e o lóbulo do *hinge* conectado à porta por meio da seta verde.

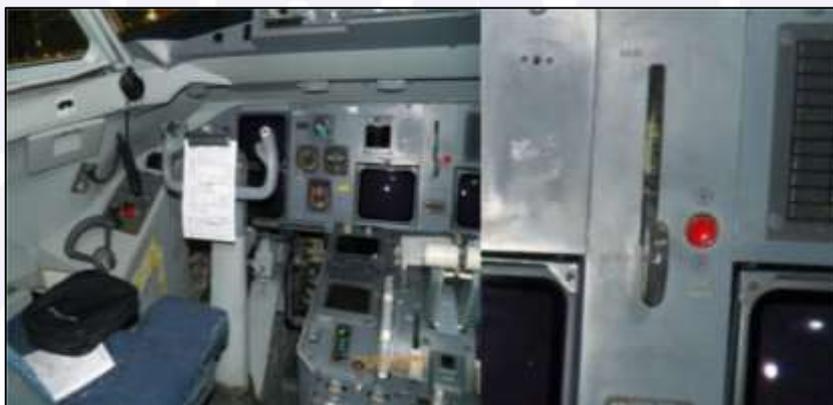
Cerca de uma hora após a ocorrência, a equipe encarregada da ação inicial de investigação verificou, na cabine de comando, que a alavanca seletora do trem de pouso estava comandada para a posição trem embaixo, *LG DOWN*.

Figura 10 - Alavanca do trem de pouso na posição embaixo, *LG DOWN*.

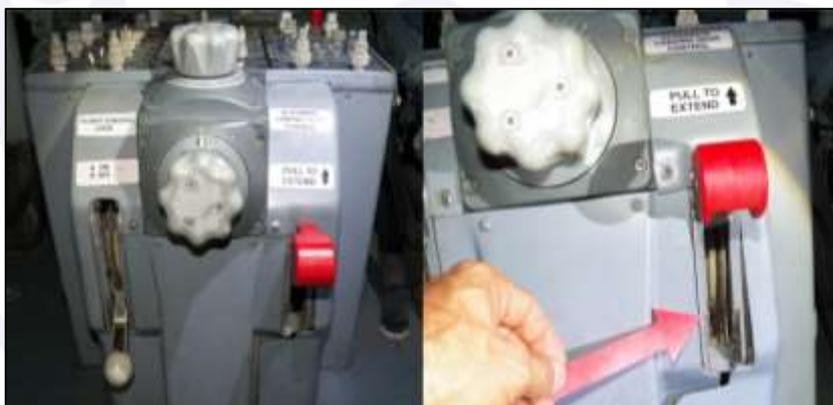
A alavanca seletora de controle alternativo do trem de pouso estava na posição *extend*.

Figura 11 - Alavanca de controle alternativo do trem de pouso na posição *extend*.

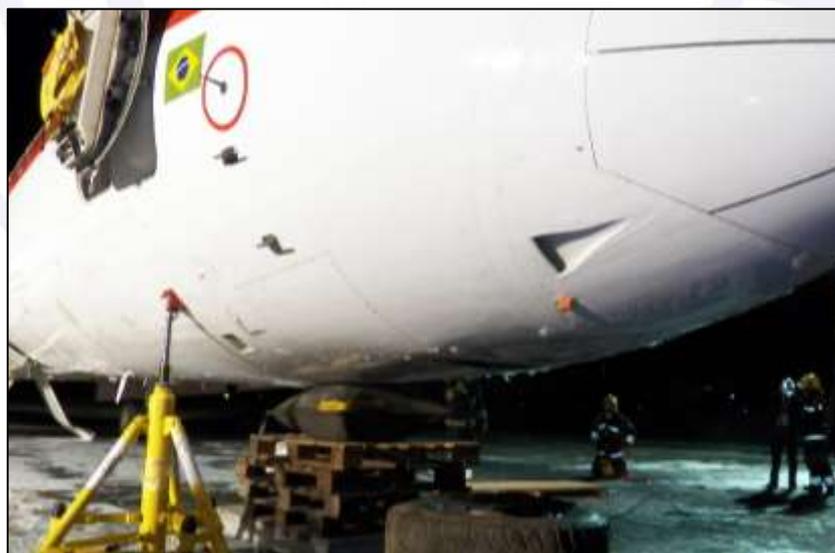
Figura 14 - Aeronave erguida por tablados, infláveis e macacos.

Verificou-se que o trem de pouso de nariz estava destravado e havia iniciado o curso de baixamento. As rodas estavam apoiadas na parte interna das portas, as quais estavam destravadas e haviam iniciado a sua abertura.

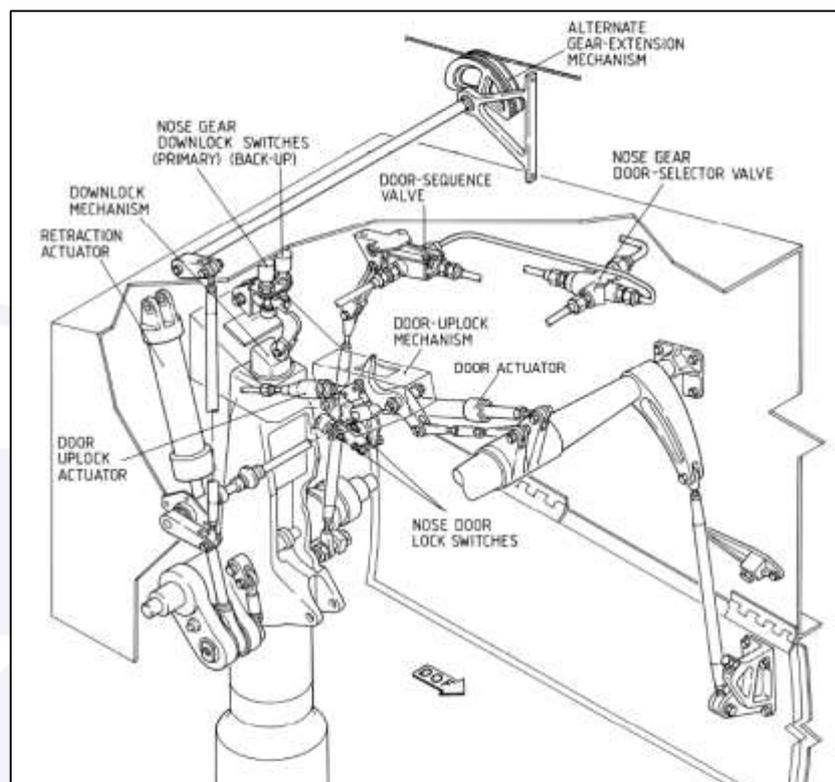
Figura 18 - Mecanismos do trem de nariz e das portas.

Foram verificados os mecanismos de travamento e destravamento, em cima e embaixo, assim como o mecanismo encarregado do baixamento e recolhimento do trem de nariz, e também o mecanismo de abertura e fechamento das portas. Não havia vazamento de fluido hidráulico nos atuadores, todos os cabos de comando e roldanas estavam adequadamente posicionados e conectados. Os *switches* das válvulas seletoras estavam livres de interferência mecânica.

Nesses mecanismos não foram identificadas condições que pudessem impor restrições ao destravamento do trem em cima e nem ao adequado funcionamento do mecanismo de baixamento.

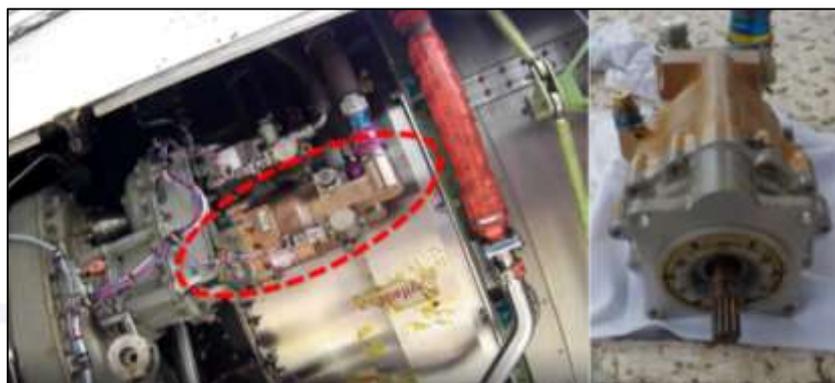
A *EDP1* foi removida e constatou-se que havia vazamento de fluido pelo corpo da bomba, especificamente pela junção das secções que compõem o corpo da bomba, denominadas *mounting flange* e *housing*.

Figura 22 - EDP1 instalada e após remoção.

A bomba hidráulica foi levada para a *EATON Aerospace*, com a finalidade de pesquisar a causa do vazamento de fluido. Ao ser desmontada, foi confirmado que a junta moldada, que ficava entre o *mounting flange* e o *housing* havia sido extrudada. A junta era identificada pelo PN 341185. Segundo a *EATON Aerospace*, as causas mais frequentes de extrusão de juntas estavam relacionadas com transientes de pressão na parte interna da carcaça da bomba.

As pesquisas conduzidas na bomba hidráulica foram suficientes para identificar que o vazamento de fluido ocorreu em virtude da extrusão de uma junta moldada. Essa junta ficava entre duas seções do corpo da bomba numa área que somente era trabalhada quando a bomba era submetida a reparos ou revisão geral.

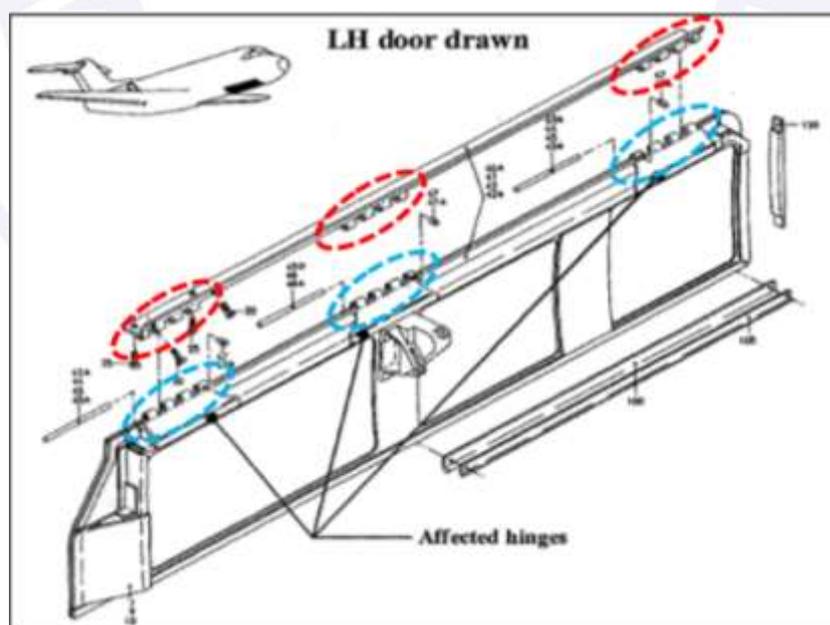
Figura 25 - Desenho da porta esquerda e detalhe dos *hinges*.

A Figura 25, a seguir, ilustra uma porta esquerda do trem de nariz, onde podem ser identificados, no detalhe em vermelho, os *hinges* que eram fixados à estrutura da aeronave e, no detalhe em azul, os *hinges* que eram fixados à estrutura das portas. Um pino passante pelos orifícios dos lóbulos de cada um dos *hinges* promovia a união das duas estruturas, porta e fuselagem.

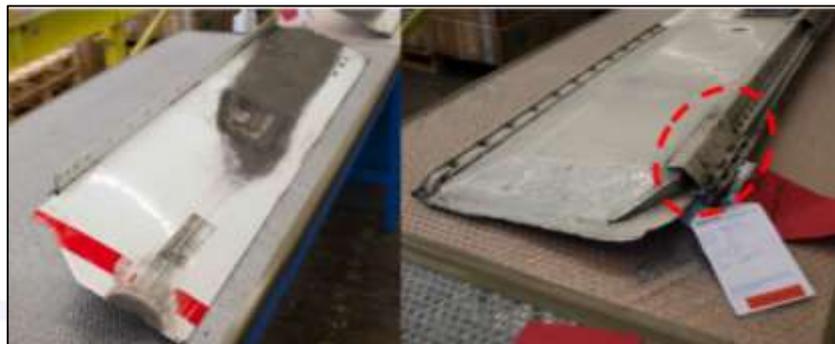
Figura 26 - Porta esquerda e detalhe do *hinge* dianteiro.

Quando os *hinges* foram seccionados para que o relevo interno da superfície dos lóbulos pudesse ser melhor observado, constatou-se que houve expansão das camadas superficiais decorrente de um processo de oxidação e corrosão.

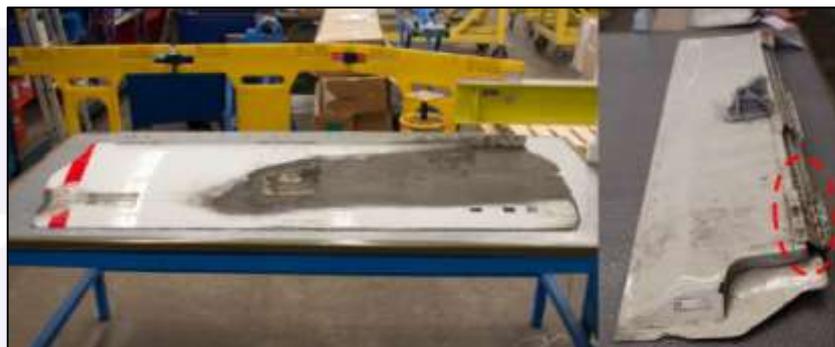
Figura 27 - Porta direita e detalhe do *hinge* traseiro.

Todavia, não se pôde excluir a possibilidade de ter ocorrido algum desvio ou não aderência aos requisitos estabelecidos para o alargamento dos orifícios dos *hinges*, no tocante ao acabamento da superfície e à proteção quanto à corrosão.

Como pôde ser observado, as portas eram mecanicamente conectadas uma à outra. Caso uma das portas não abrisse, a outra também não iria abrir. A restrição ao movimento da porta direita, que tinha como origem a restrição à articulação dos *hinges*, impediu a abertura da porta esquerda e ela também não abriu.
