**COMANDO DA AERONÁUTICA**  
**CENTRO DE INVESTIGAÇÃO E PREVENÇÃO DE**  
**ACIDENTES AERONÁUTICOS**

**RELATÓRIO FINAL**  
**A-137/CENIPA/2016**

<b>OCORRÊNCIA:</b>	<b>ACIDENTE</b>
<b>AERONAVE:</b>	<b>PR-STN</b>
<b>MODELO:</b>	<b>A300-B4-203</b>
<b>DATA:</b>	<b>21OUT2016</b>

O presente Relatório Final refere-se ao acidente com a aeronave PR-STN, modelo A300-B4-203, ocorrido em 21OUT2016, classificado como “[LOC-G] Perda de controle no solo” e “[RE] Excursão de pista”.

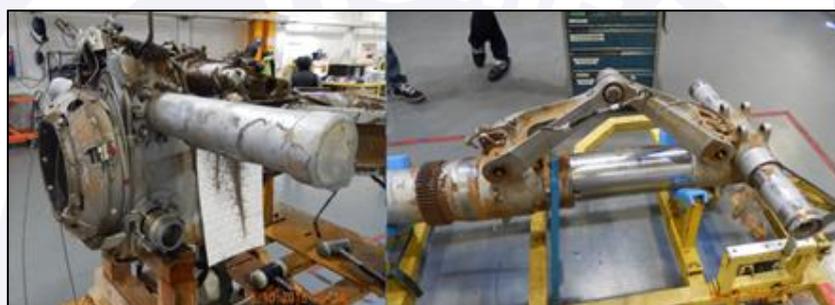
Figura 18 - Trem de pouso em processo de desmontagem para exames na Safran.

O conjunto foi parcialmente desmontado, a fim de que as partes fraturadas pudessem ser submetidas a exames laboratoriais, de forma a conhecer o mecanismo que levou às falhas. A desmontagem também permitiu verificar se havia alguma não conformidade nas peças, nos selos, nos fluidos e nos demais componentes que constituíam este trem de pouso.

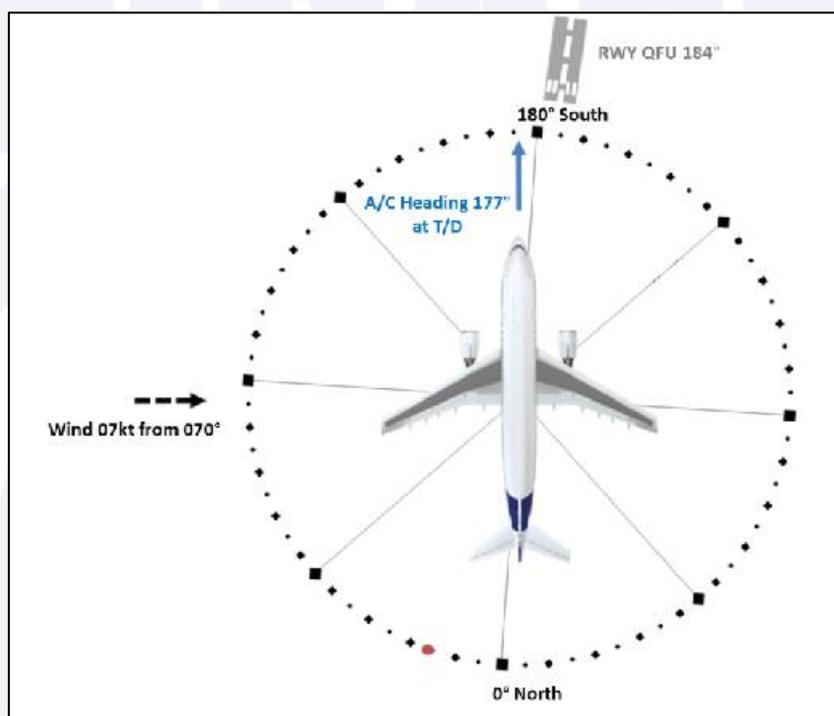
Figura 20 - Direção do vento e proa da aeronave no momento do pouso.

O METAR do Aeródromo Gilberto Freyre das 09h00min (UTC) indicava que a direção do vento era de 070° com intensidade de 07kt, o que resultaria em um vento de través esquerdo, conforme ilustrado na figura abaixo.
