**COMANDO DA AERONÁUTICA
ESTADO-MAIOR DA AERONÁUTICA**

**CENTRO DE INVESTIGAÇÃO E PREVENÇÃO
DE ACIDENTES AERONÁUTICOS**

**RELATÓRIO FINAL
A-022/CENIPA/2008**

AERONAVES: PR – GTD e N600XL

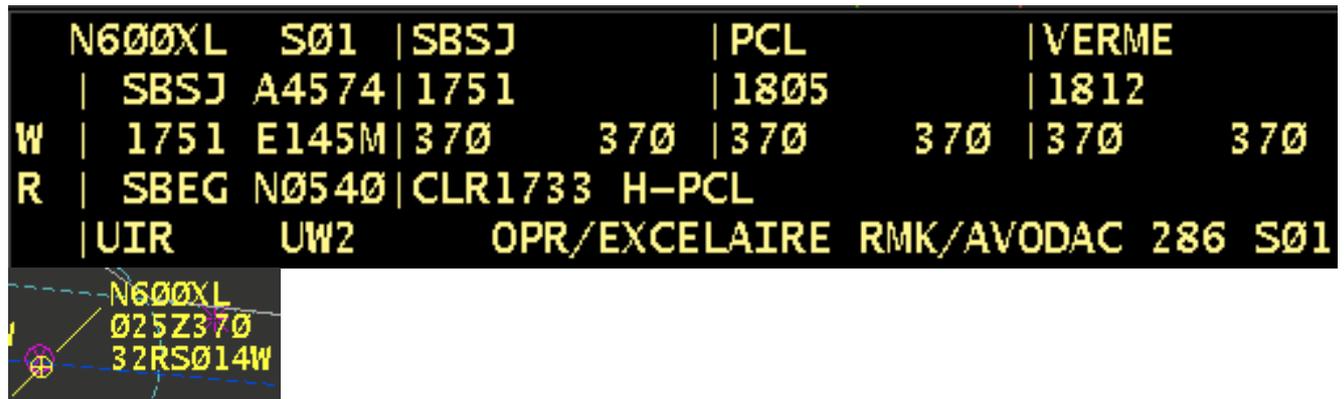
Figura 12 – Apresentação da Strip do primeiro trecho do voo na condição ativada.

Na etiqueta, verifica-se a existência de pista associada, altitude 3D válida (indicado pela letra Z), ao lado do NIV (025). A informação 025 significa 2500 pés subindo para o FL370. O Z significa que o *Transponder* ainda não estava sendo recebido e a altimetria era oriunda do radar 3D. A informação 370 é o CFL a ser atingido.

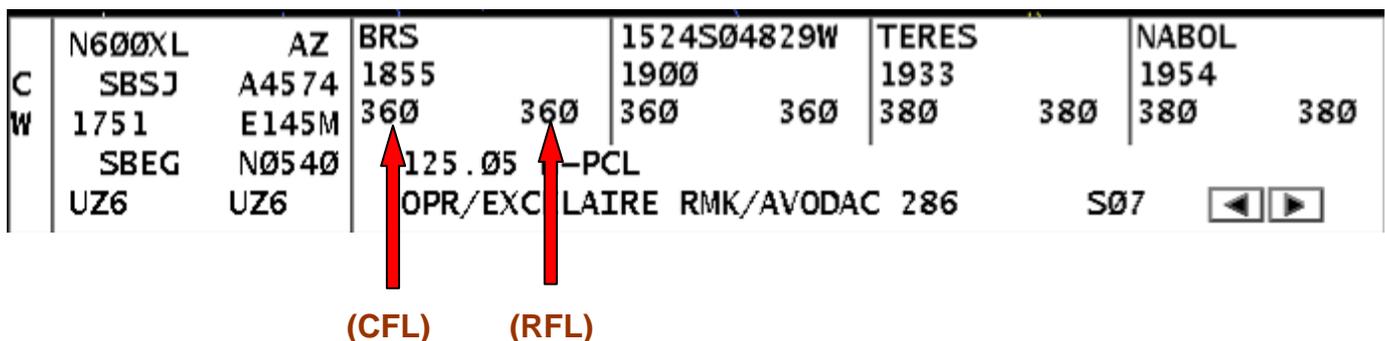
Figura 13 – Apresentação da Strip do segundo trecho do voo na condição ativa.

Após Brasília, o **nível de voo solicitado a partir do ponto (RFL)** é o FL360. Contudo no lado esquerdo, **nível de voo autorizado a partir do ponto (CFL)** é *repetido*, por característica do software, embora em nenhum momento os pilotos do N600XL tenham sido instruídos pelo órgão ATC a descer do FL370 para o FL360.

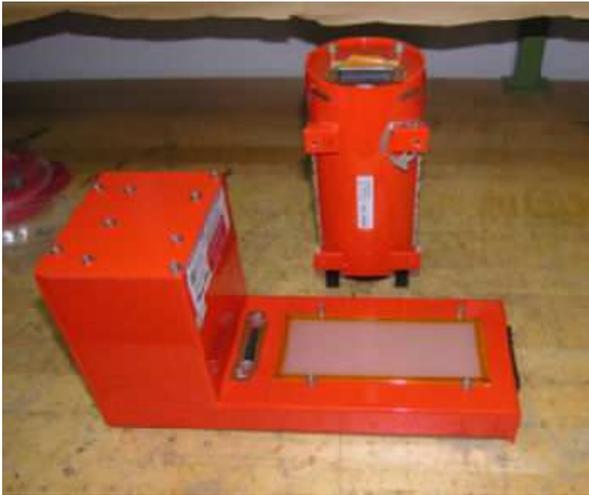
Figura 15
Base íntegra de uma unidade SSCVR

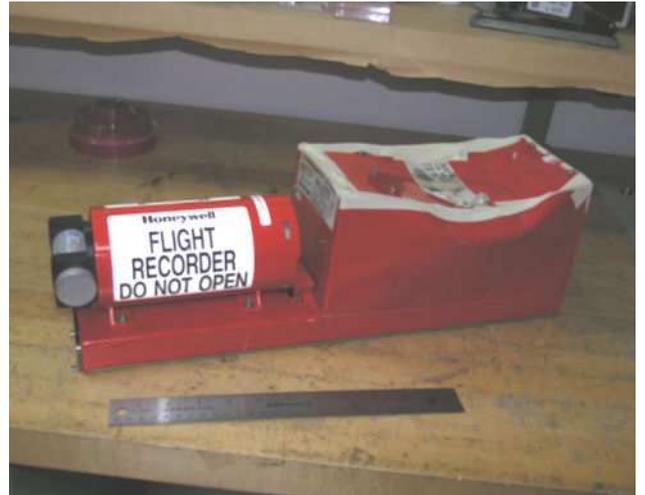
Figura 16
Unidade SSFDR, PR-GTD

Estes danos, somados aos danos externos sofridos pelos gravadores, bem como sua disposição no terreno, permitiram indicar que, provavelmente, desde a ruptura estrutural da aeronave, estes equipamentos também se desprenderam de suas bases de fixação e estruturas circundantes, sofrendo a desaceleração da colisão com o terreno, sem contar com outra proteção que não a de seu próprio “design”.

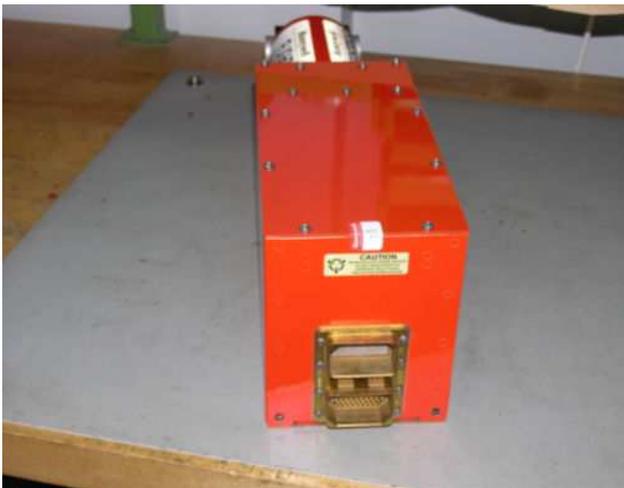
Figura 17
Unidade SSFDR, N600XL

Os registradores removidos da aeronave N600XL não apresentavam qualquer sinal de dano por impacto e permitiram a execução da leitura de dados sem dificuldade.

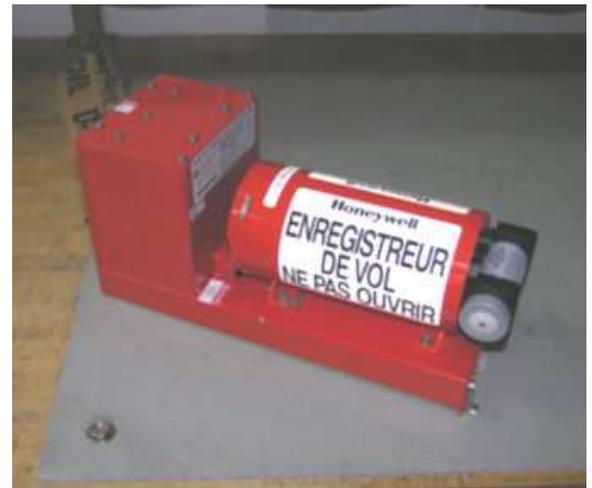
Figura 18
Unidade SSCVR, N600XL

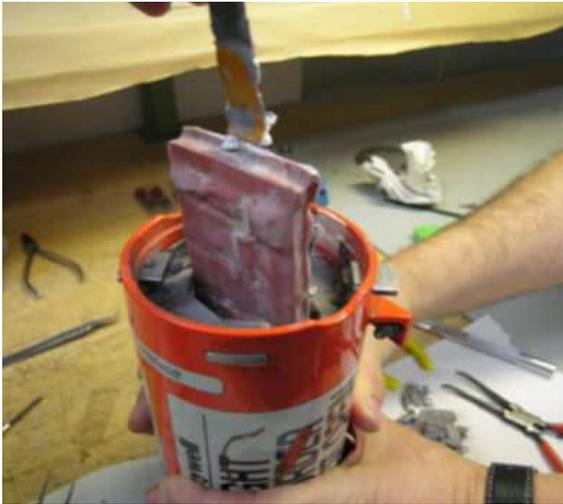
Figura 21.

Para que fosse possível extrair os dados do cilindro do SSCVR proveniente da aeronave PR-GTD, a placa eletrônica, contendo os chips de memória, foi cuidadosamente retirada do cilindro (Figura 21) e o respectivo *flat cable* foi recuperado (Figuras 22 e 23).

Remoção da memória, SSCVR, PR-GTD

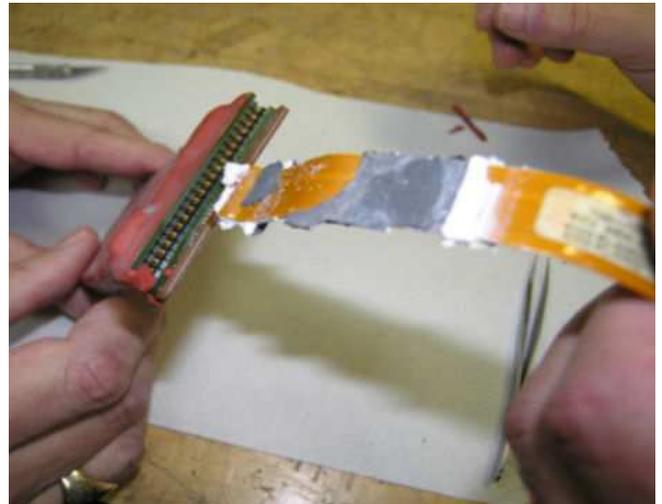
Figura 22.

Placa de memória e respectivo flat cable, SSCVR, PR-GTD

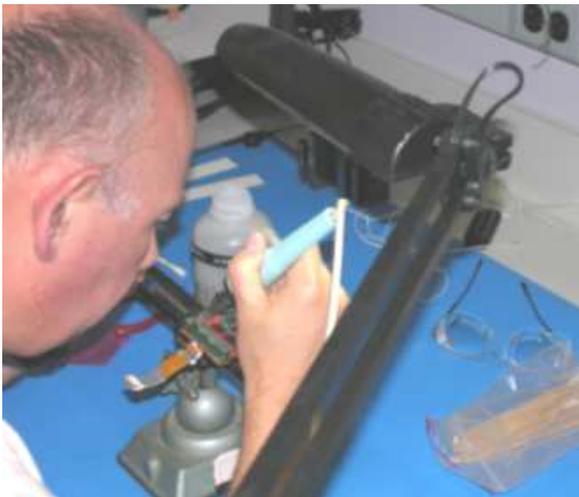
Figura 23.

Recuperação do flat cable, SSCVR, PR-GTD

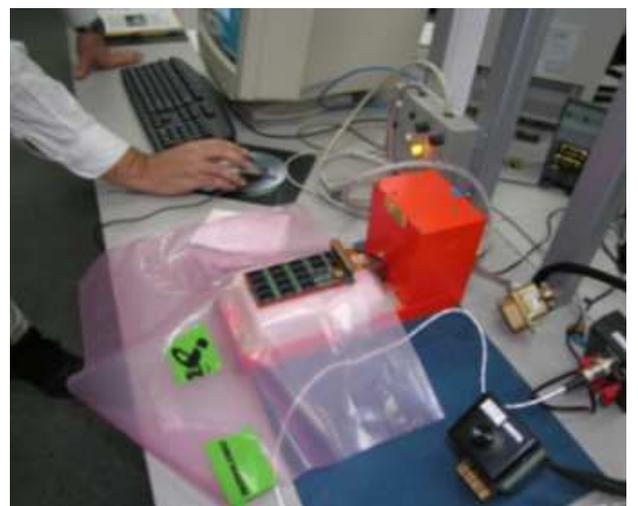
Figura 24.

A placa eletrônica foi posteriormente instalada em outra unidade SSCVR íntegra (Figura 24). De forma semelhante, o cilindro protegido do SSFDR foi removido e instalado em outra unidade SSFDR íntegra.

Leitura da placa de memória, SSCVR, PR-GTD

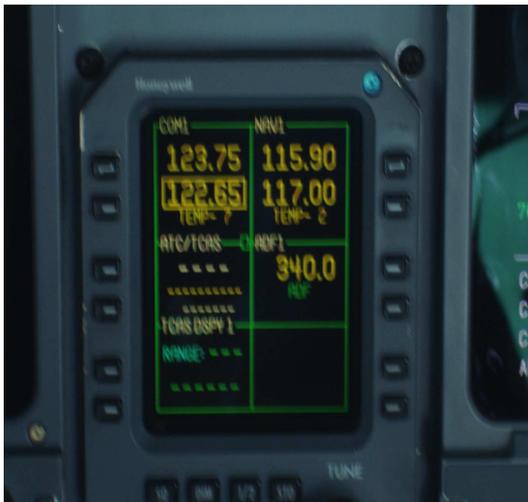
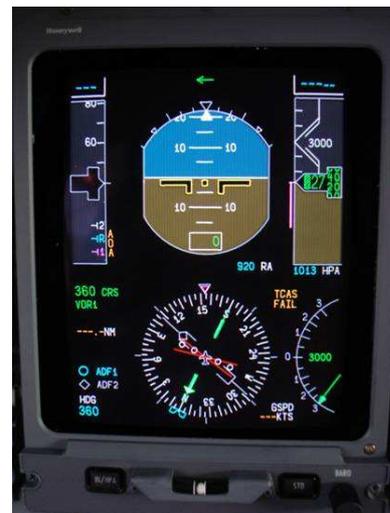
Caso ocorra uma falha do *Transponder*, o modo de operação e o código selecionado irão desaparecer, ficando apenas “traços” (*dashes*) no lugar dos dados nas RMUs e uma mensagem laranja “TCAS FAIL” aparecerá em ambas as telas principais dos pilotos (PFD’s), exatamente à frente no campo visual dos pilotos, conforme apresentam as figuras da seqüência.

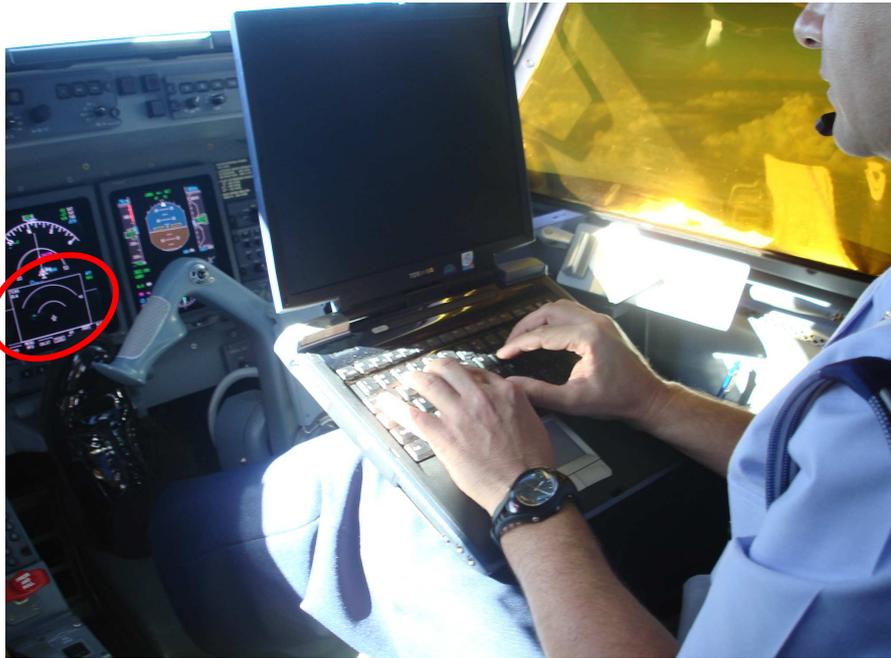
Figura 32

a) Uso do *laptop* pelo SIC durante o regime de cruzeiro, nivelado no FL370 e FL380. (A fotografia da figura 32 mostra o “Box” do TCAS aberto, como seria de esperar):

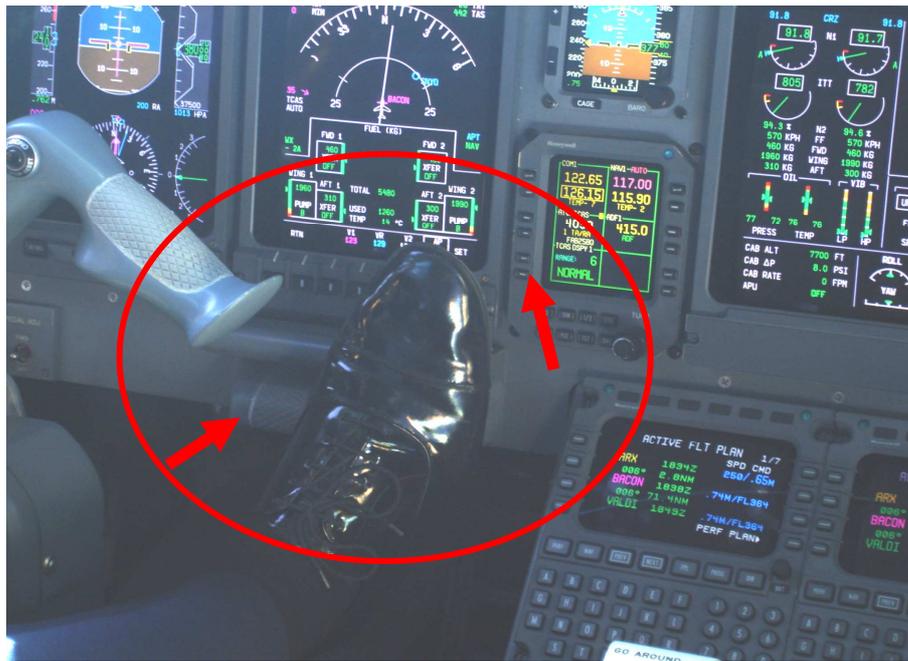
Figura 36

d) Simulação de posicionamento/apoio do pé do PIC no *footrest*, na tentativa de acionamento da RMU com o pé (regime de cruzeiro, nivelado FL370, pé direito do PIC, MFD na página do sistema de combustível), conforme mostrado pela figura 36:

- Portanto, pela avaliação em vôo, para que os botões do lado esquerdo da RMU sejam acionados com o pé, é necessário um movimento intencional da ponta do sapato à frente, considerado bastante incômodo devido ao ângulo que o pé deve flexionar. Com isso, o acionamento involuntário foi considerado uma ação de alto grau de dificuldade.

- Não foi encontrada nenhuma evidência do aspecto ergonômico, com respeito ao posicionamento da RMU em relação ao *footrest*, que pudesse ser considerada como contribuinte para o acidente.

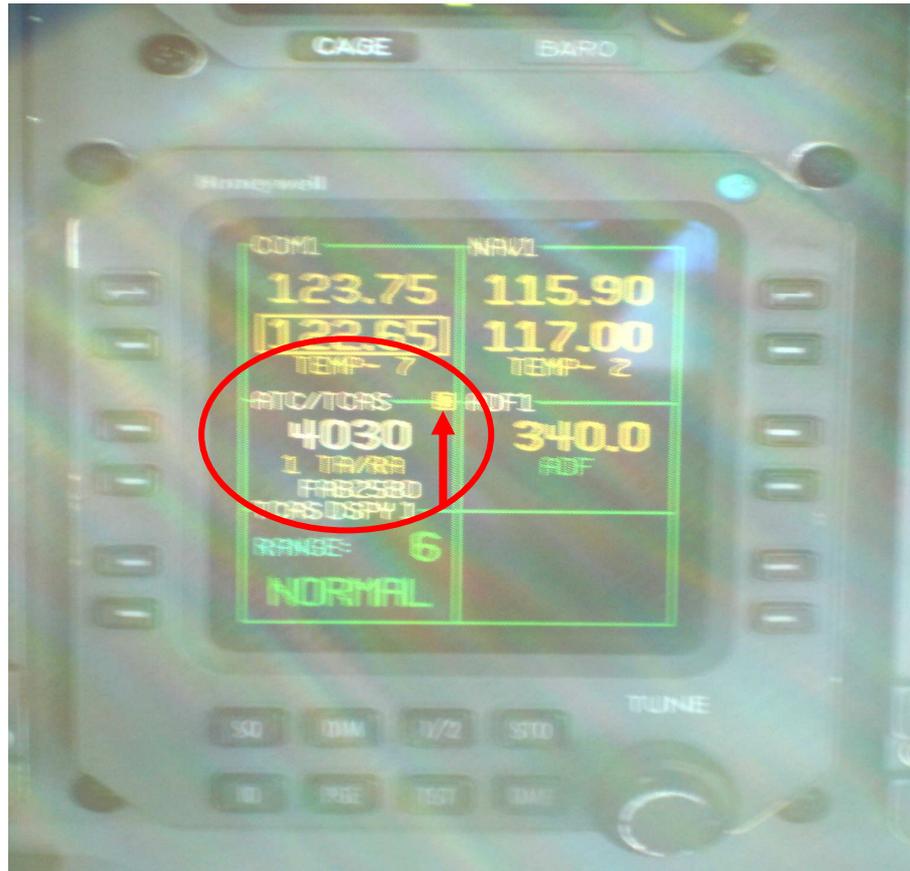
Figura 40

g) Visualização dos sinais do *Transponder* na RMU1 (com a incidência de sol normal, correspondente aos mesmos horários do dia 29 de setembro de 2006):

- Observou-se sem qualquer grau de dificuldade as informações visuais na RMU, referentes aos modos de operação do *Transponder*. No caso da figura 40 o modo ATC/TCAS está em TA/RA;
- Na seta vermelha, observa-se claramente o piscar do *replay annunciator* do *Transponder* de cor âmbar, facilmente visualizável na RMU1, tanto pelo PIC, quanto pelo SIC;
- Nota-se que o TCAS/DISPLAY está com o range em NORMAL;
- Em nenhum momento do voo de reconstituição houve interrupção do *replay annunciator* do *Transponder*, exceto quando foi aberto o CB do *Transponder/TCAS*;
- Durante todo o voo, as indicações de “TCAS OFF”, “TCAS FAIL” no MFD e “TA/RA”, “STAND BY” na RMU, conforme disposto abaixo, foram visíveis para o nível de atenção normal dos pilotos, estando, na reconstituição, sob as mesmas condições de luminosidade encontradas na cabine por ocasião da colisão.

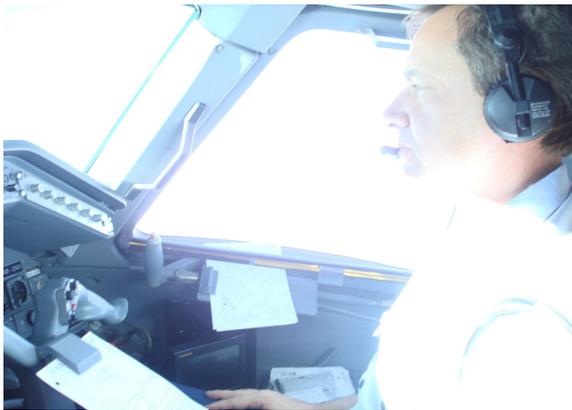
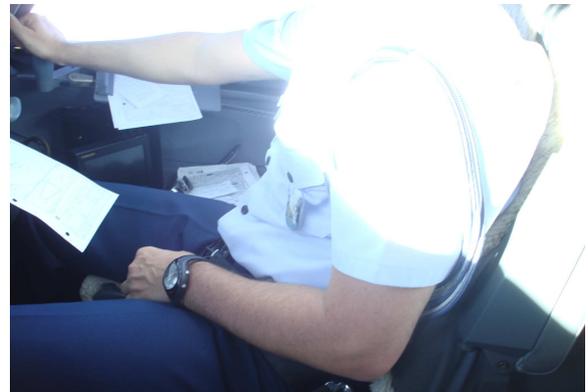
Figura 41

- Observou-se que o sol atingia o SIC na região do peito, em uma faixa que tangencia o queixo e fica acima do abdômen (figuras 41 e 42);
- Foi relatado pelo SIC desconforto em decorrência do calor intenso no peito;
- Como o sol atinge o SIC abaixo do queixo, os olhos acabam ficando protegidos pela sombra do overhead panel, permitindo a perfeita visualização dos instrumentos, uma vez que o sol também não os atinge (figuras 38 e 39);
- Como o painel frontal do PIC também estava protegido do sol, foi possível ao SIC visualizá-lo normalmente, da mesma forma que o seu painel, mesmo considerando a visão em diagonal;
- Para o PIC as condições foram similares e, mesmo com o sol vindo a incidir pela esquerda, as condições de visualização do painel de instrumentos não ficou prejudicada (figura 44). Houve registros do uso do pára-sol por parte da tripulação.

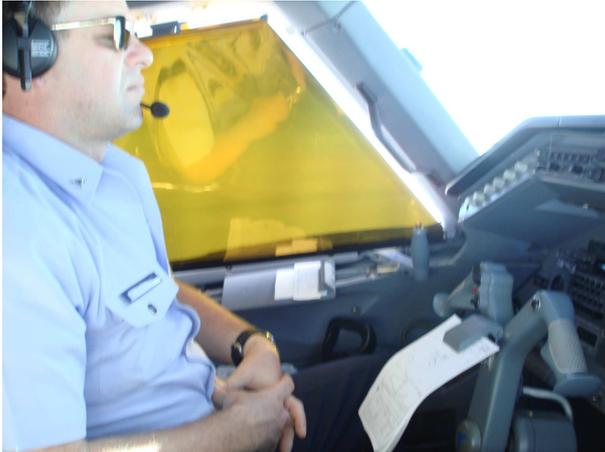
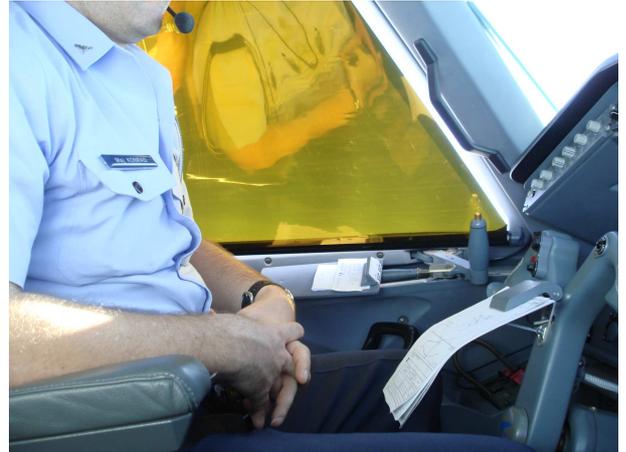
Figura 45

- i) Aspectos relativos à influência do sol na visualização dos painéis da aeronave e seus respectivos instrumentos (com utilização do pára-sol, vista lateral do PIC, mesmas proas magnéticas e mesmo horário do voo do dia 29 de setembro de 2006):
- A aeronave dispõe de uma tela pára-sol de coloração âmbar que mostrou-se eficiente para impedir a incidência do sol diretamente sobre o piloto ou sobre os painéis da aeronave (figuras 45 e 46);
 - Com a tela pára-sol abaixada, provavelmente na mesma posição do dia do acidente, o conforto do PIC melhorou bastante, devido à não incidência do sol diretamente em seu peito (figura 45);
 - As condições de visualização dos instrumentos melhoraram devido à diminuição da intensidade luminosa na cabine de pilotagem (figura 45 e 46).

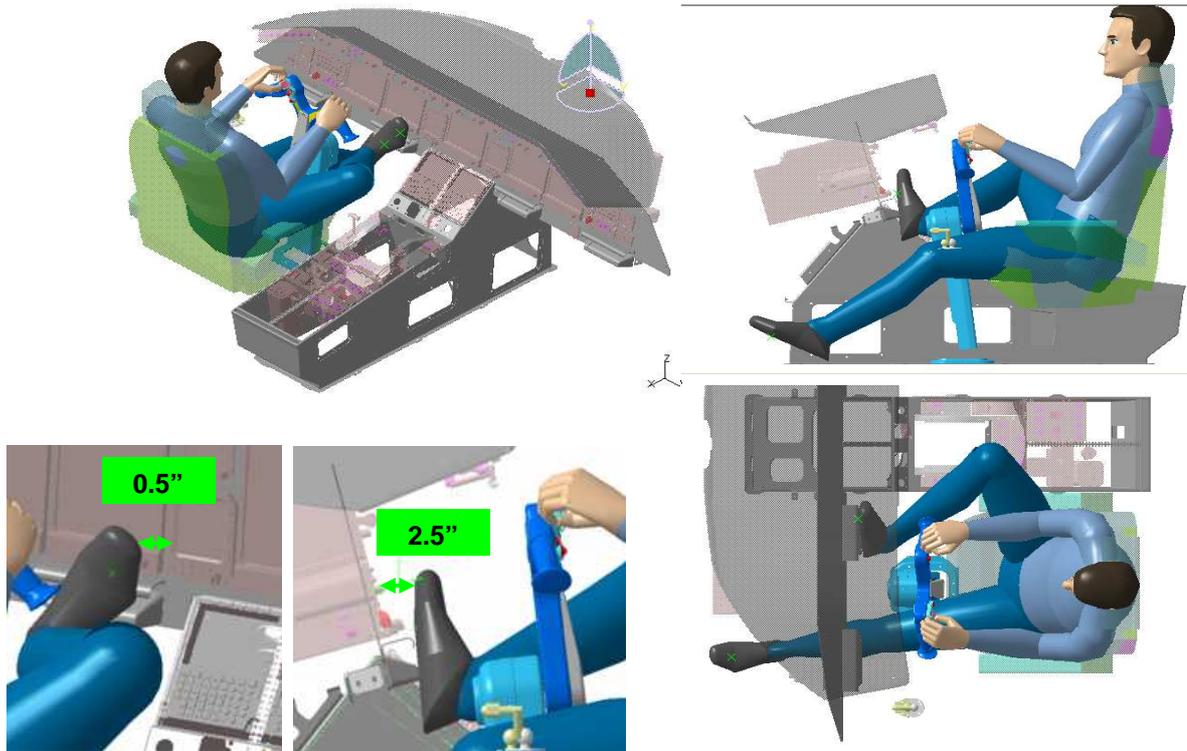
Situação (a): A Figura 49 representa o posicionamento do modelo virtual humano, equivalente ao PIC, na condição normal de voo (DEP), tentando utilizar o *footrest*, com o assento reclinado em 10°:

Por esta tabela, verifica-se que todos os ângulos medidos na simulação excederam o limite de conforto, sendo a postura do piloto, nessa posição, antinatural e desconfortável, o que elimina a possibilidade de um comando inadvertido do pé na RMU.

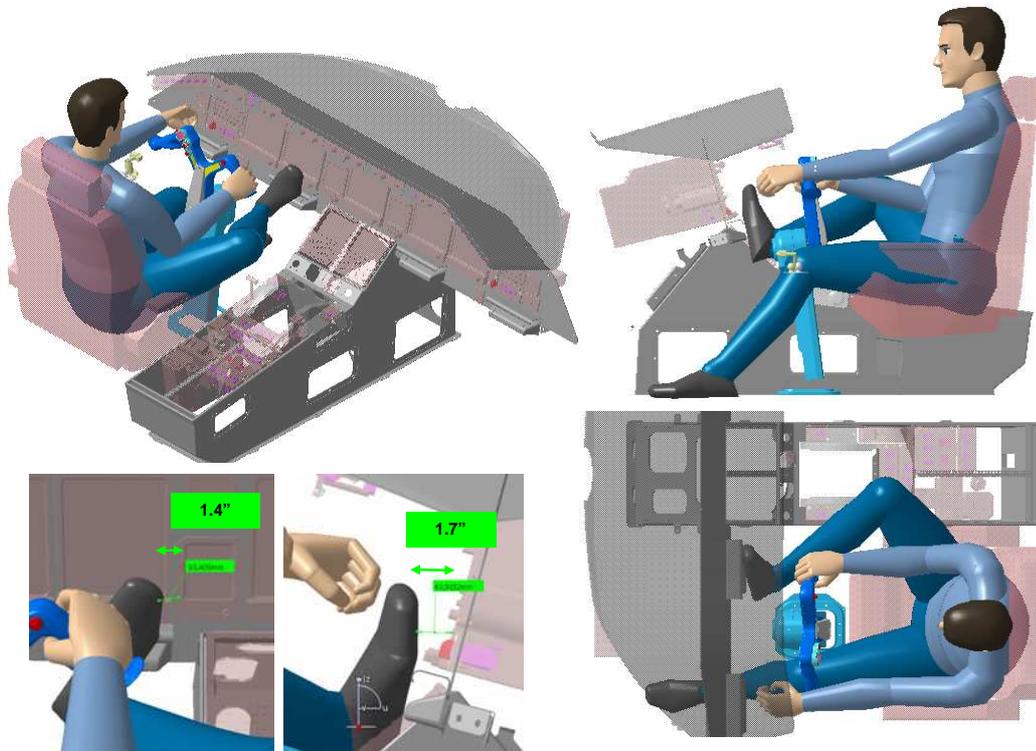
Situação (b): A Figura 50 representa o posicionamento do modelo virtual humano, equivalente ao PIC, tentando utilizar o *footrest* com o assento deslocado 5 cm (2") para trás, sem reclinar o encosto e mantendo o acesso aos comandos primários de vôo (manche e pedais):

Desta tabela de resultados, a postura do piloto nessa posição continua sendo antinatural e desconfortável, o que elimina a possibilidade de um comando inadvertido do pé na RMU.

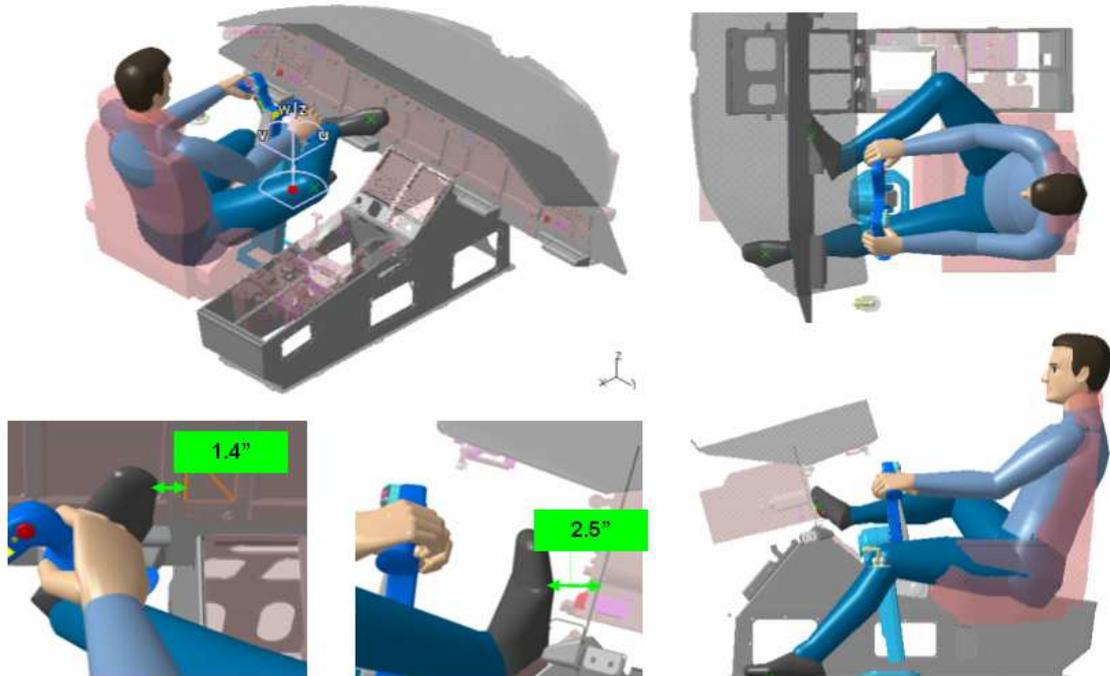
Situação (c): A Figura 51 representa o posicionamento do modelo virtual humano, equivalente ao PIC, tentando utilizar o footrest, com o assento deslocado 5 cm (2") para trás, sem alterar o ajuste e mantendo o acesso aos comandos primários de vôo (manche e pedais), assento reclinado em 10°:

Desta tabela de resultados, a postura do piloto nessa posição continua sendo antinatural e desconfortável, o que elimina a possibilidade de um comando inadvertido do pé na RMU.

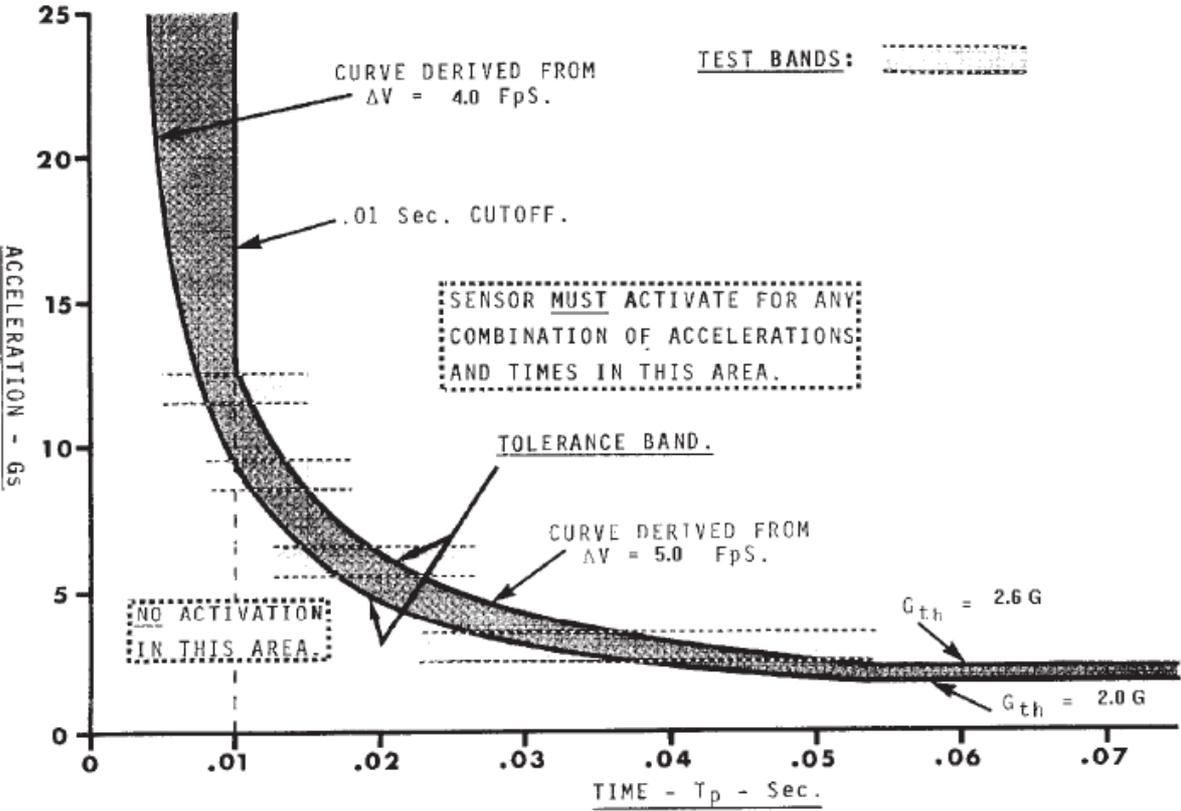
Figura 53

O sensor de ativação por força de impacto ou G-Switch é projetado para ser ativado de acordo com o tempo X força G longitudinal, conforme mostra a Figura 53. Para um impacto curto, a força G para ativar o ELT é muito maior do que para um impacto relativamente longo.

Após a colisão entre o N600XL e o PR-GTD, nenhum sinal do ELT do PR-GTD foi recebido pelo sistema COSPAS/SARSAT que pudesse auxiliar nos esforços de busca e salvamento. Quando o PR-GTD já estava num mergulho em espiral e antes da separação estrutural em vôo, as informações gravadas no FDR revelaram que a aceleração longitudinal não excedeu 0.5 G. Esse valor não foi suficiente para ativar o ELT, conforme a Figura 53.

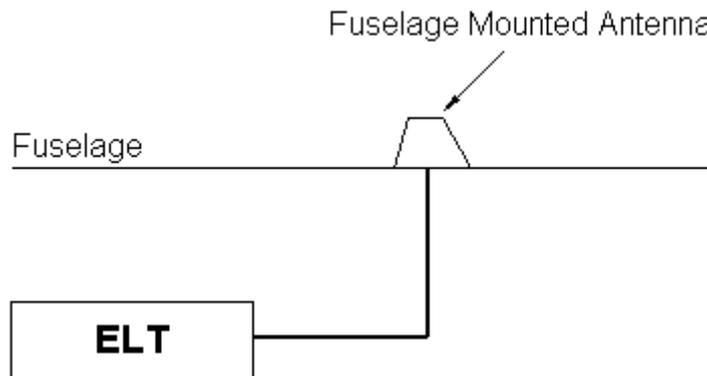
Figura 54

A instalação do ELT inclui uma antena que é montada na fuselagem (Figura 54). Se o cabo entre a unidade ELT e sua respectiva antena for danificado, não haverá a transmissão dos sinais.

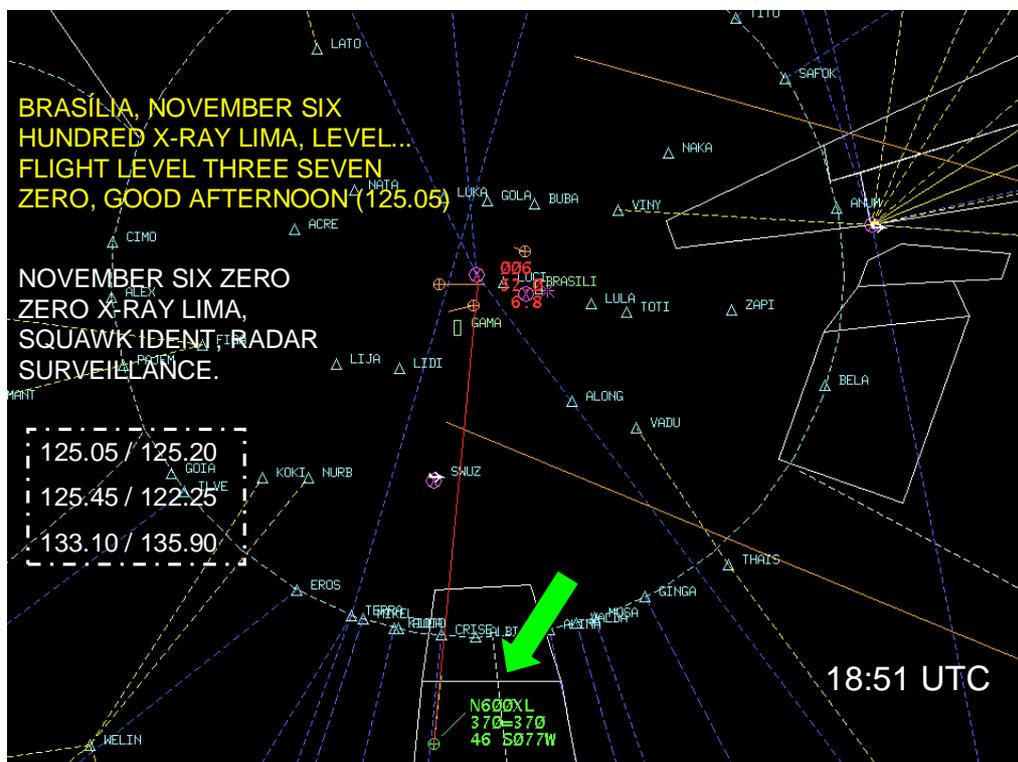
Fig. 55

Na figura 55 é mostrada a situação da etiqueta no momento do último contato bilateral, com o Centro Brasília, no setor 05, na freqüência de 125.05 MHz.

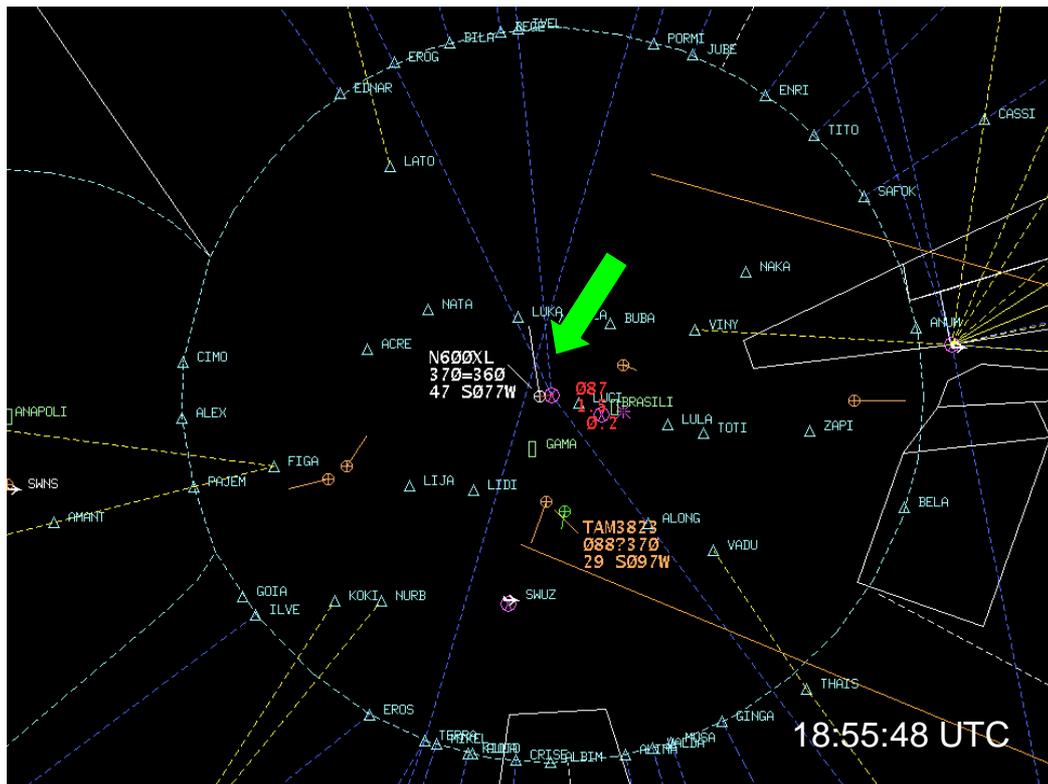
Fig. 56

A etiqueta informava que, a partir daquele ponto, **o nível mantido não correspondia ao solicitado no plano em vigor, como mostrado na figura 56.**

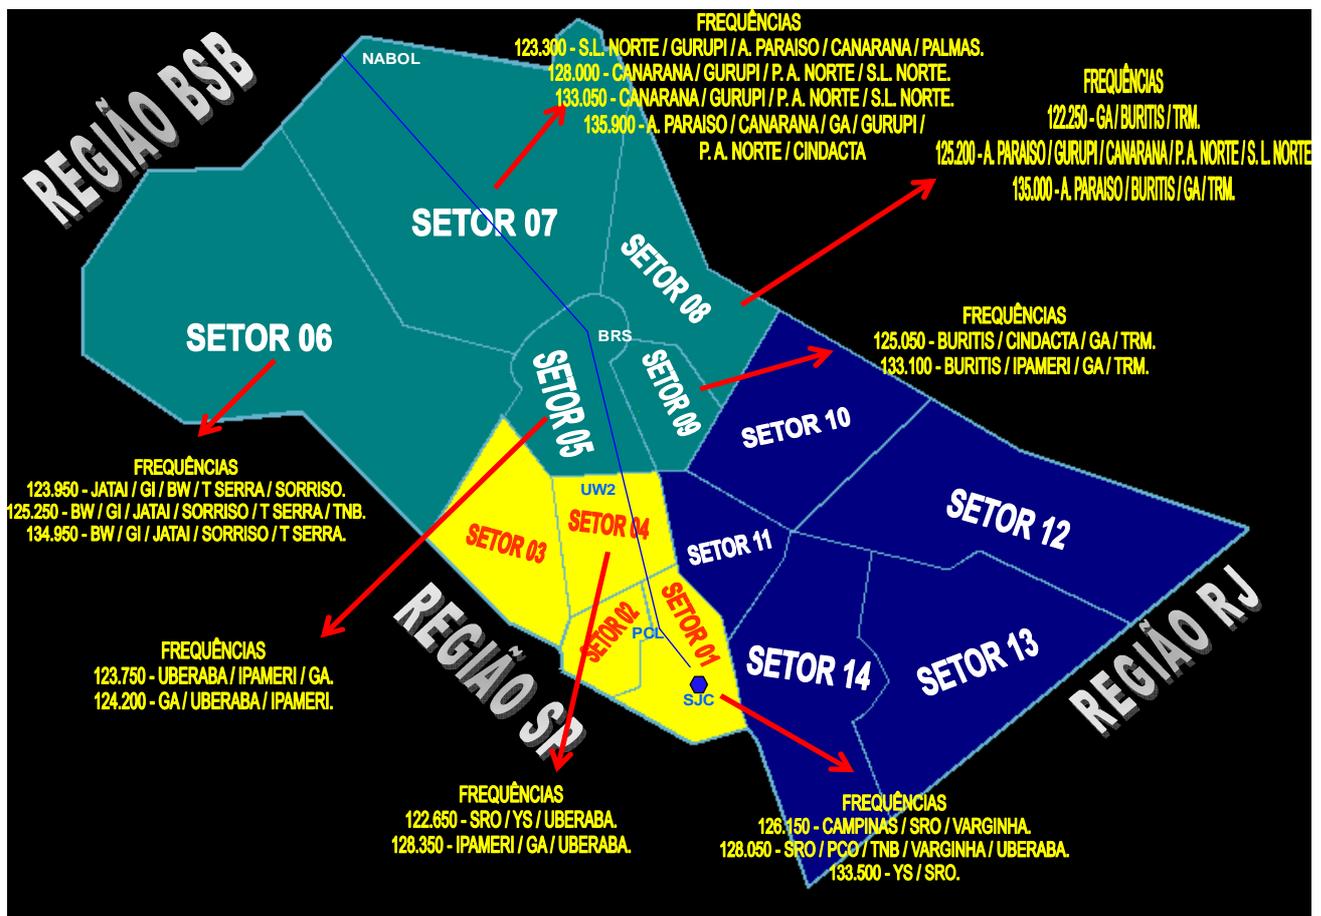
Fig. 57

Ao verificar o ingresso da aeronave no setor 7, ao Norte de BRS, este controlador deveria ter comandado a troca da frequência do N600XL para 135.9MHz, conforme a tabela de setorização de frequências (figura 57), além de analisar e decidir sobre a mais adequada instrução relativa à mudança para o nível de vôo FL360 autorizado pelo plano.

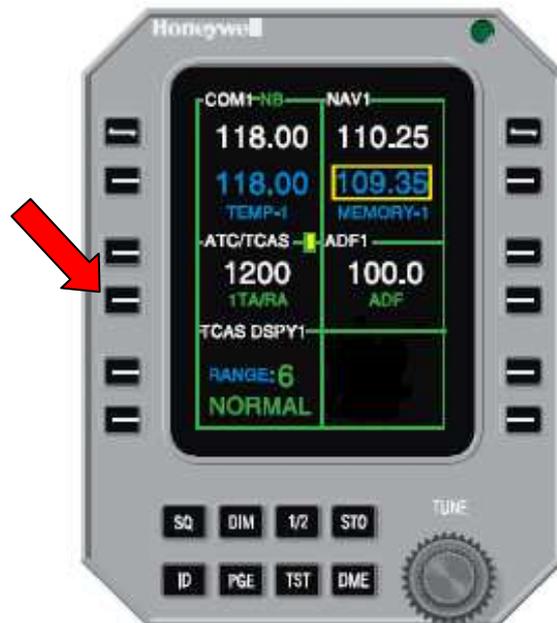
Fig. 58

Para que este modo seja acionado é necessário o acionamento do 4º botão da esquerda, de cima para baixo, em uma das RMUs, por duas vezes, no intervalo de 20 segundos.

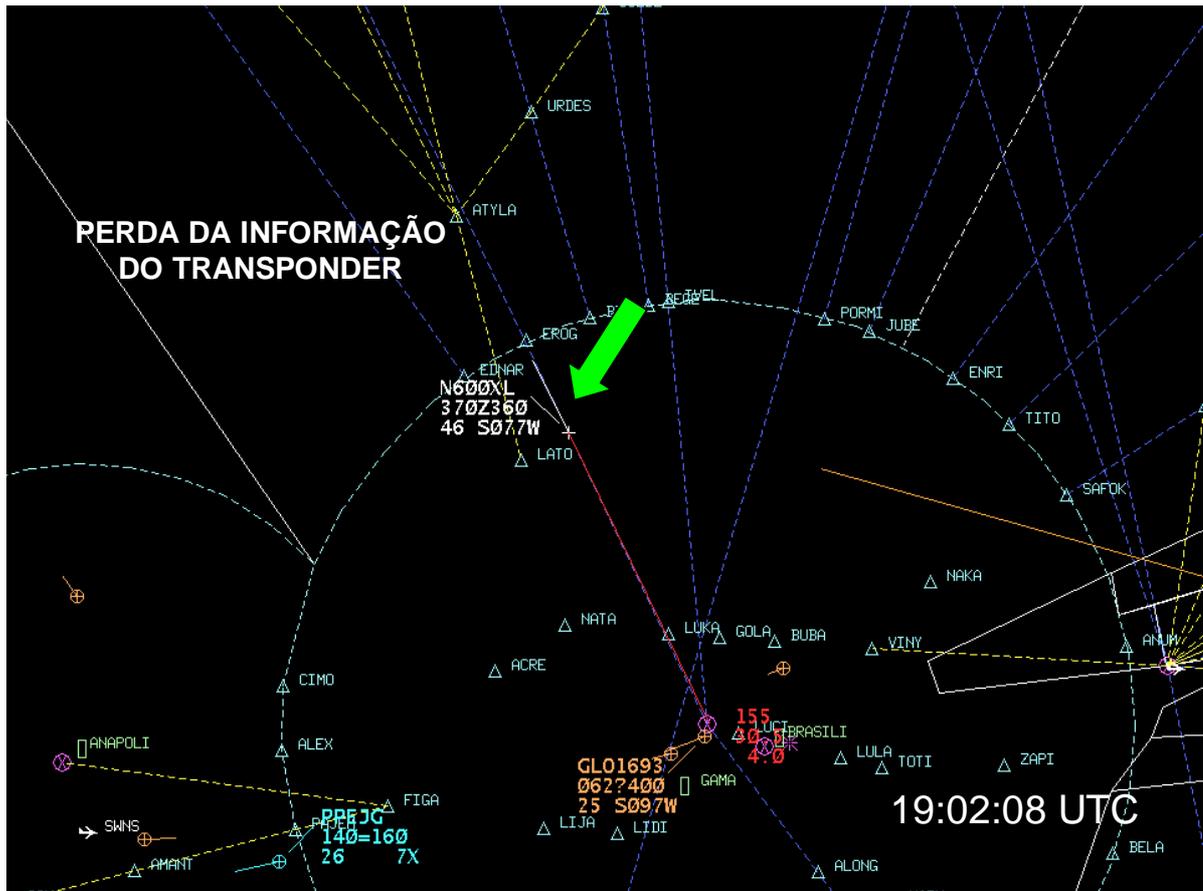
Fig. 59

Conforme é visto na figura 59, a etiqueta na cor branca referente ao N600XL mostra agora uma letra Z entre os dois níveis anteriormente explicados como NIV e CFL, conforme o já citado Manual do Controlador, que significa **aeronave com a altitude 3D válida**, informando que a informação de altimetria oriunda daquela aeronave a partir daquele momento estava sendo obtida **através do radar primário 3D e não mais do transponder com modo C**.

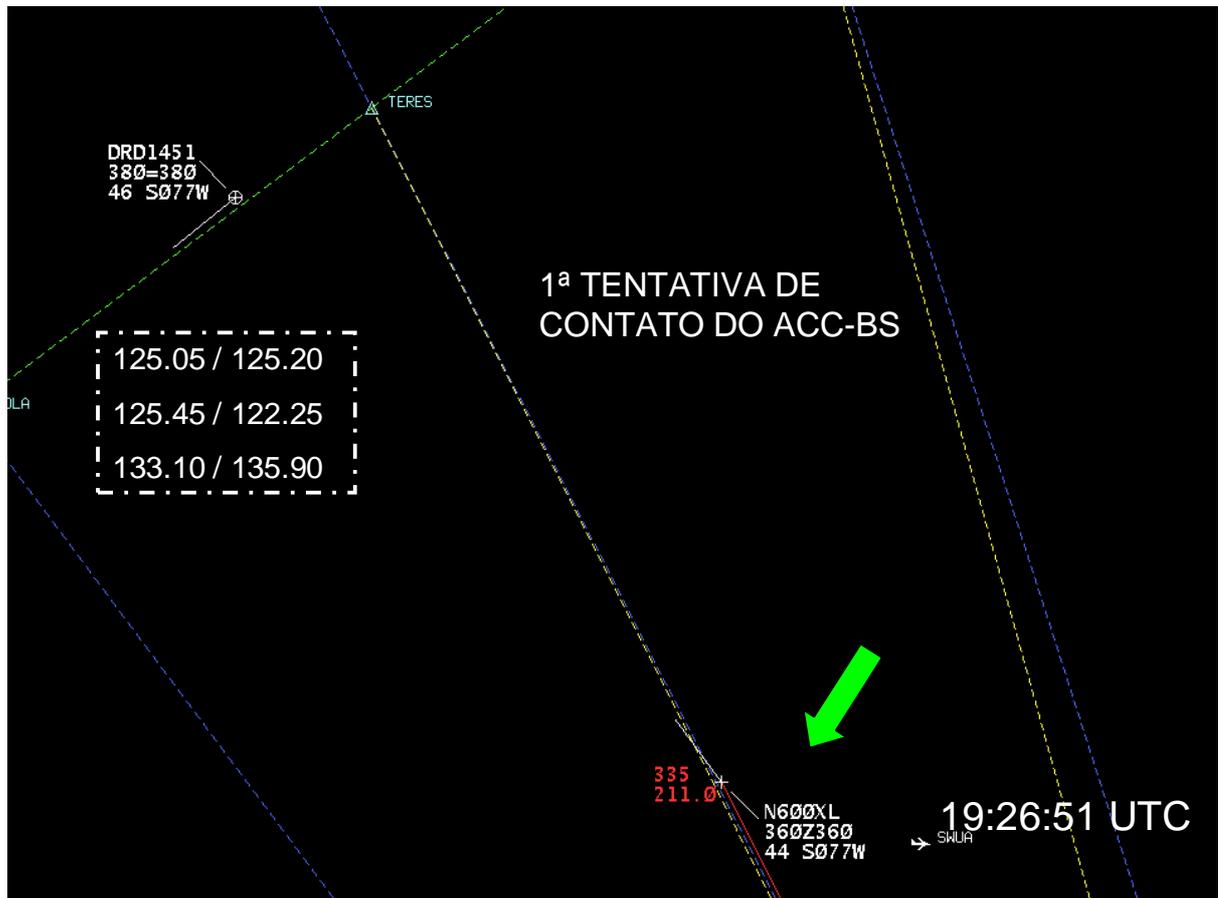
Fig. 60

Apesar de estar transmitindo em 125.05 MHz, a primeira chamada só foi realizada quando a aeronave já estava a **211 NM do VOR de Brasília**.

O alcance efetivo da frequência de 125.05 MHz, no nível FL300 é de 300 NM. O posicionamento das antenas, entretanto, é direcionado para o setor 9, o qual a aeronave já havia ultrapassado.

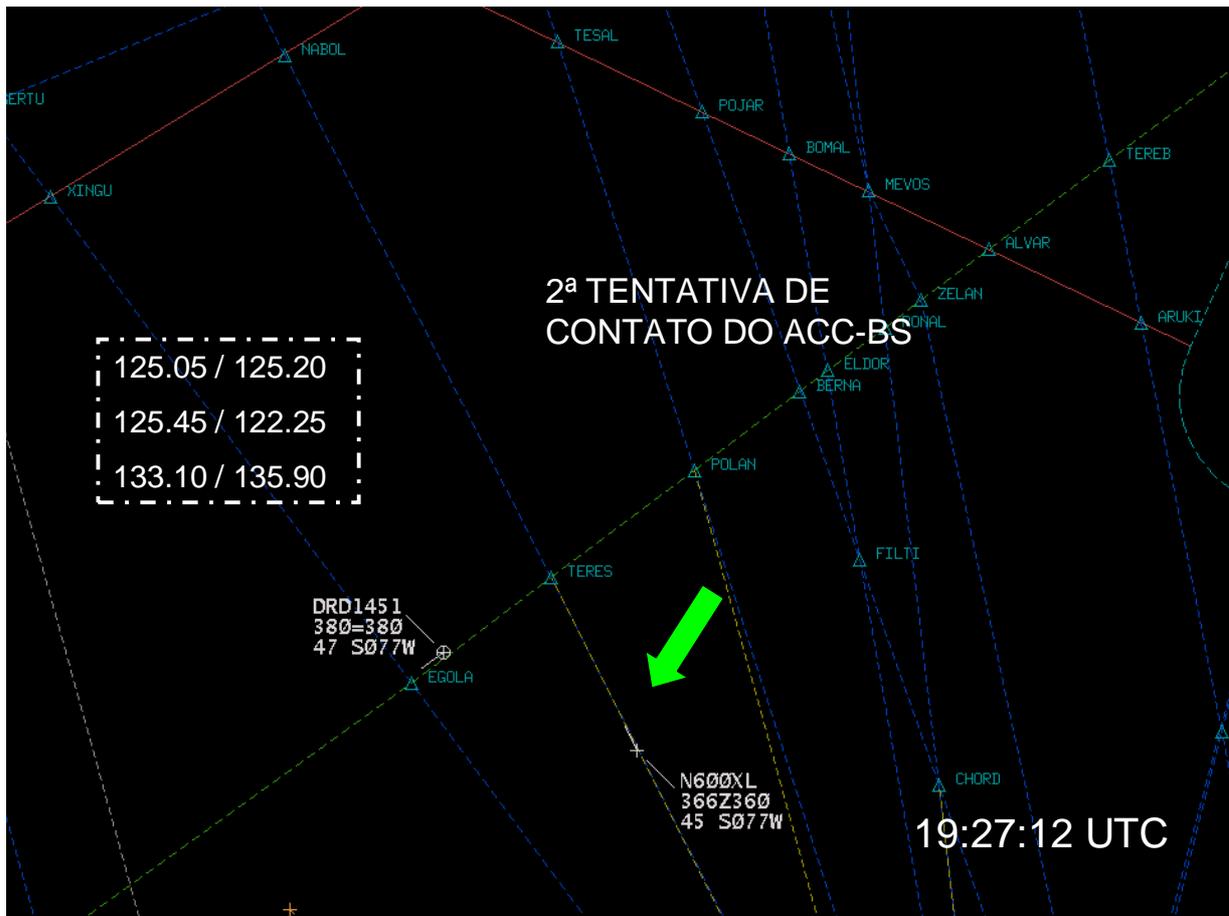
Fig. 61

Na **segunda tentativa, às 19:27:12 UTC**, foi comandada pela **primeira** vez uma mudança de frequência para **135.9 MHz**, a qual deveria ter sido comandada, no mínimo, trinta minutos antes.

A aeronave já estava a **218,5 NM do VOR de Brasília**, ainda com plote e com pista correlacionada.

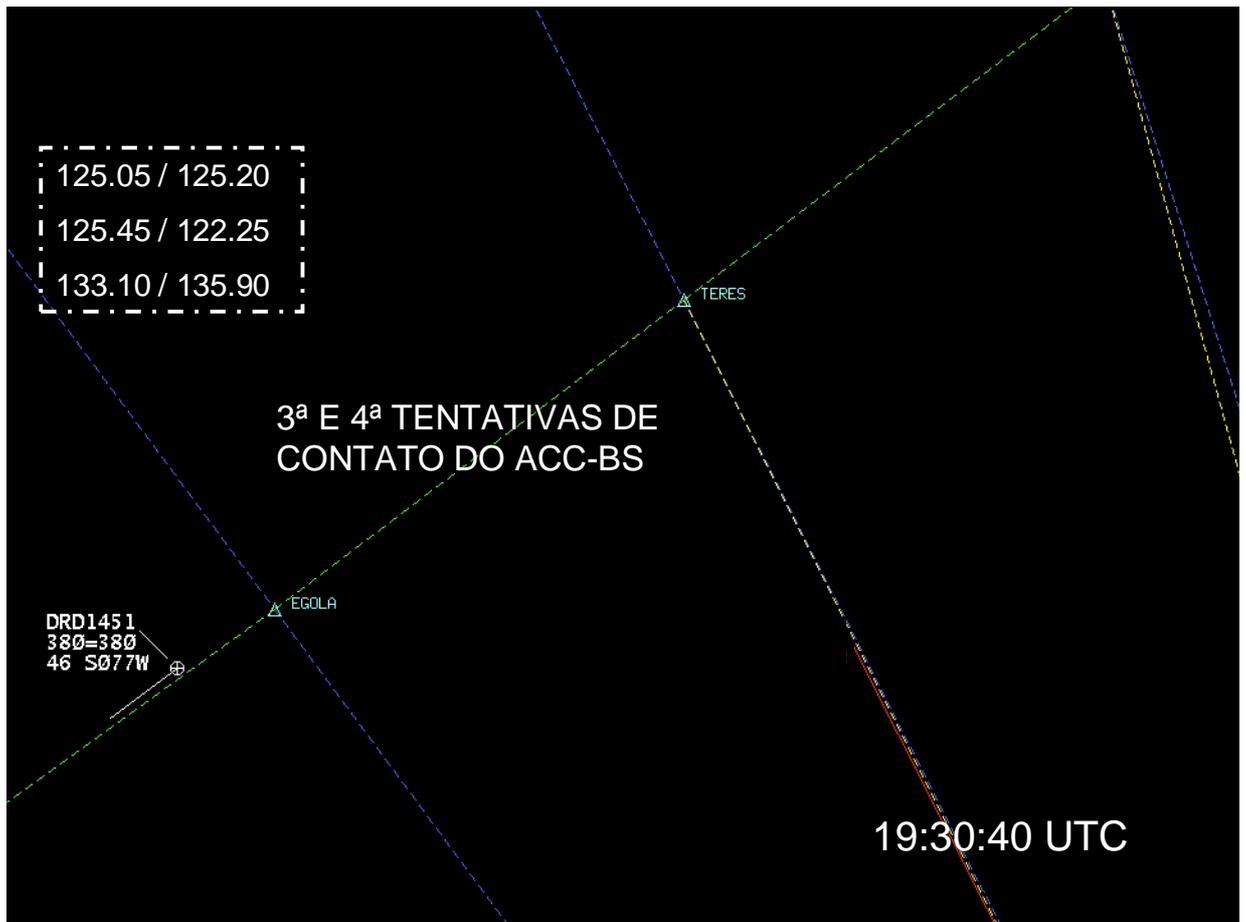
Fig. 62

O ACC perdeu o contato primário com a aeronave por dois minutos. Foi realizada a **terceira tentativa** de contato rádio, **às 19:30:40 UTC**, quando a aeronave já estava, então, a **248 NM** do VOR de Brasília.

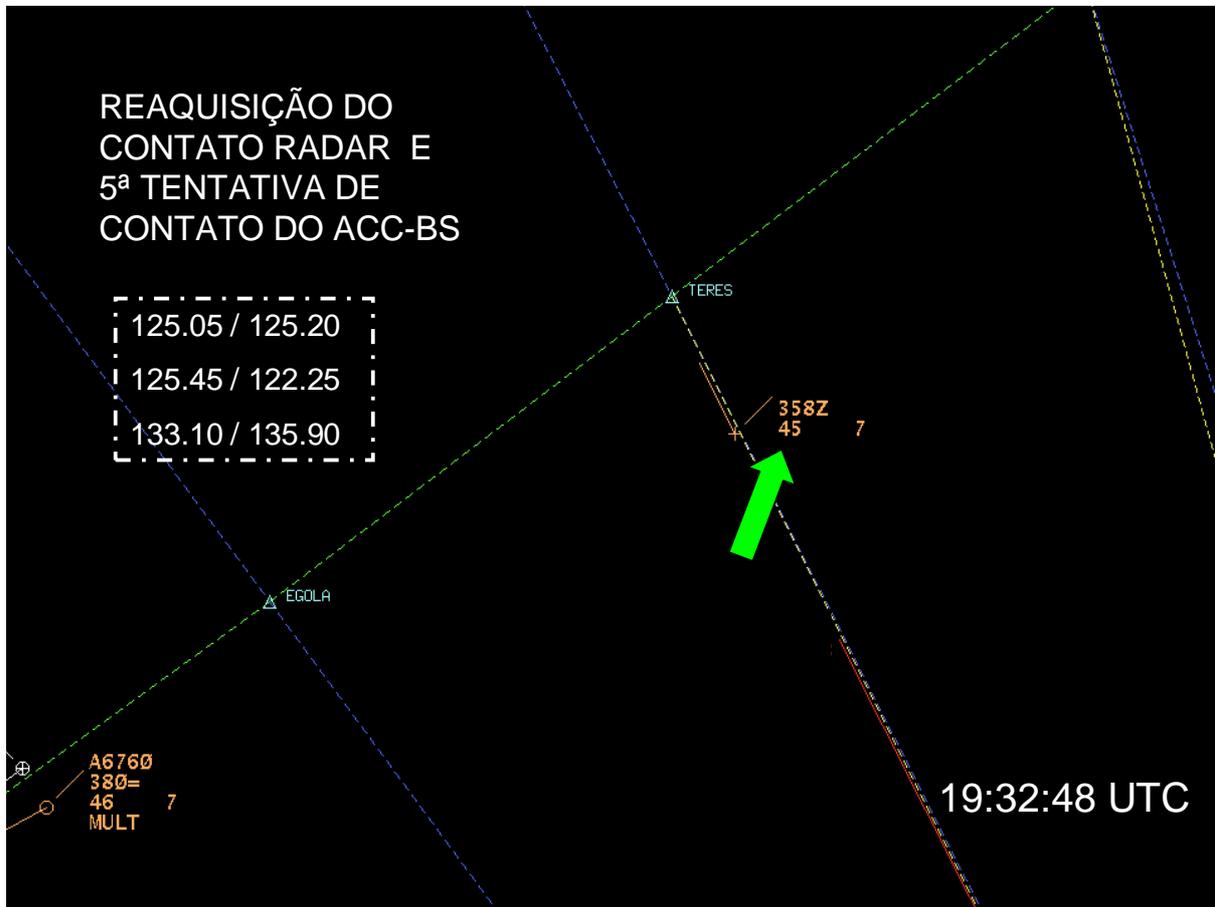
Fig. 63

Às **19:32:48 UTC**, a aeronave voltou a aparecer como contato radar primário, estando a **265 NM**, porém, agora, sem a sua pista correlacionada, mostrando apenas, em vez da etiqueta anterior, a informação de velocidade e de altimetria pelo radar 3D, que não é usada para manutenção de espaçamento vertical em padrão RVSM. O controlador fez, então, a **quinta tentativa** sem sucesso.
