**COMANDO DA AERONÁUTICA
ESTADO-MAIOR DA AERONÁUTICA**

**CENTRO DE INVESTIGAÇÃO E PREVENÇÃO
DE ACIDENTES AERONÁUTICOS**

**RELATÓRIO FINAL
A-022/CENIPA/2008**

AERONAVES: PR – GTD e N600XL

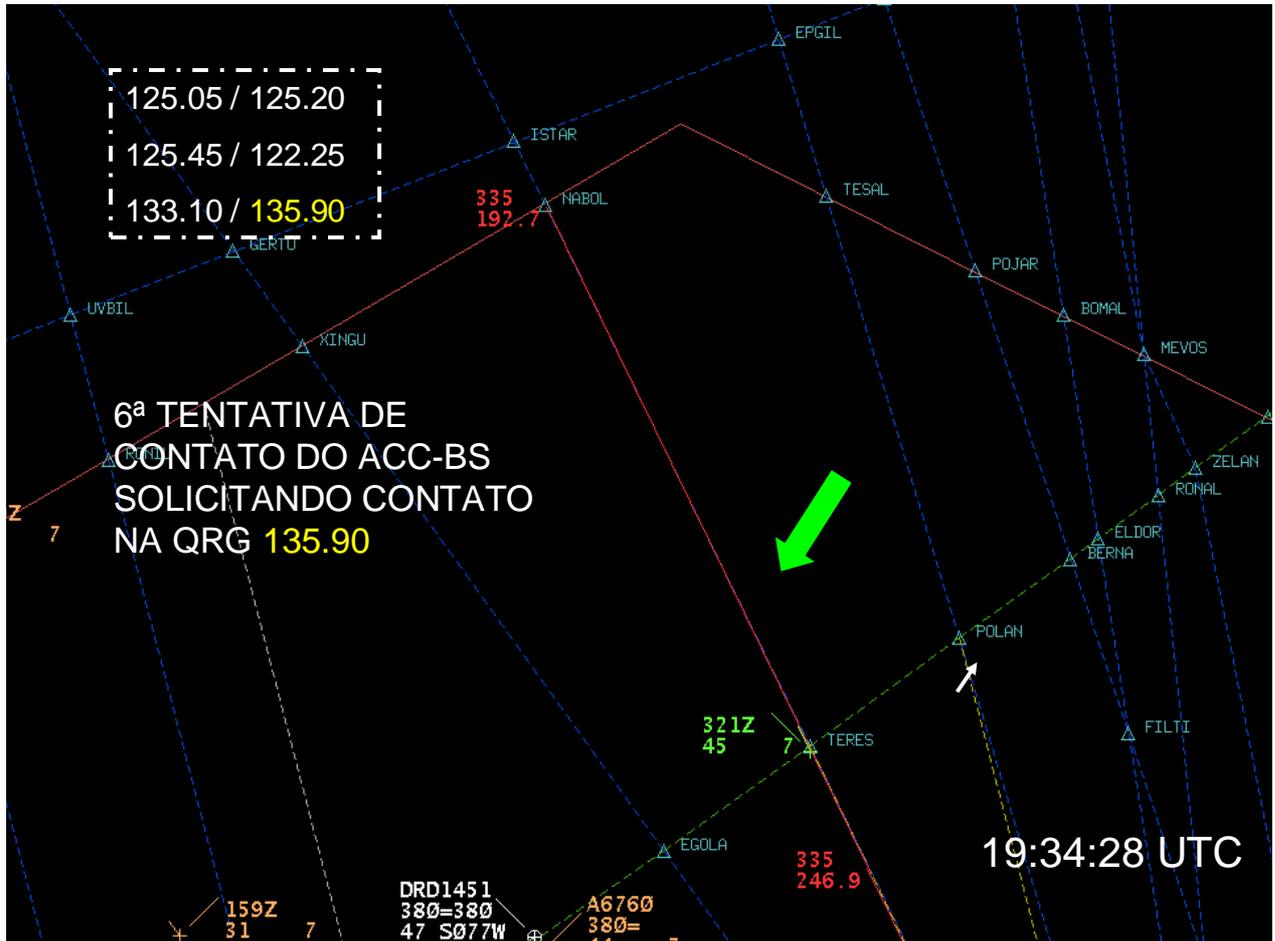
Fig. 64

Às **19:34:08 UTC**, o controlador fez a **sexta tentativa** e, pela **segunda vez**, passou a instrução para a troca de frequência para **135.9 MHz**. A aeronave encontrava-se agora a **280 NM**.

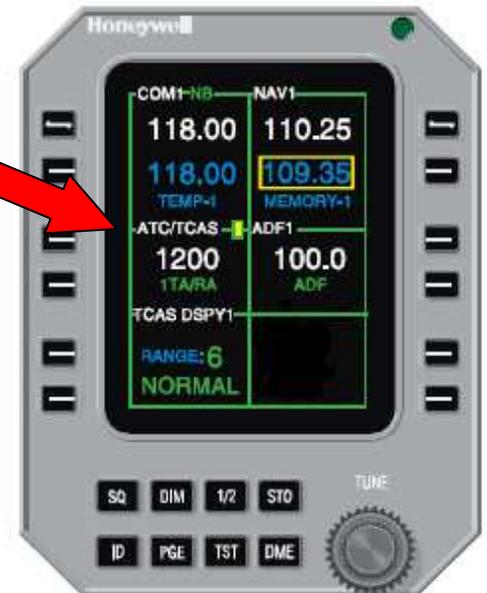
Fig. 66

Novamente, há que se assumir que, se o SIC estava buscando estabelecer contato por rádio, ele teria que olhar diretamente para a RMU. Se ele o fez, então, não haveria razão para não notar o STANDBY na RMU, principalmente considerando que o campo indicativo do modo de funcionamento do *Transponder* na RMU está localizado logo abaixo do campo "COM".

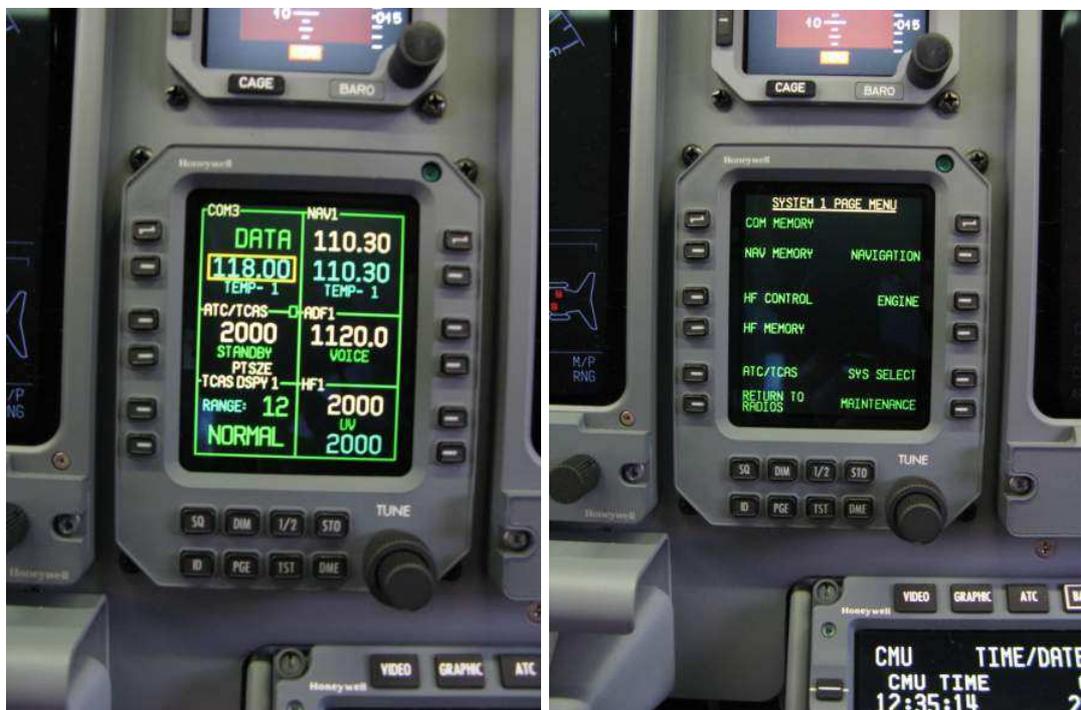
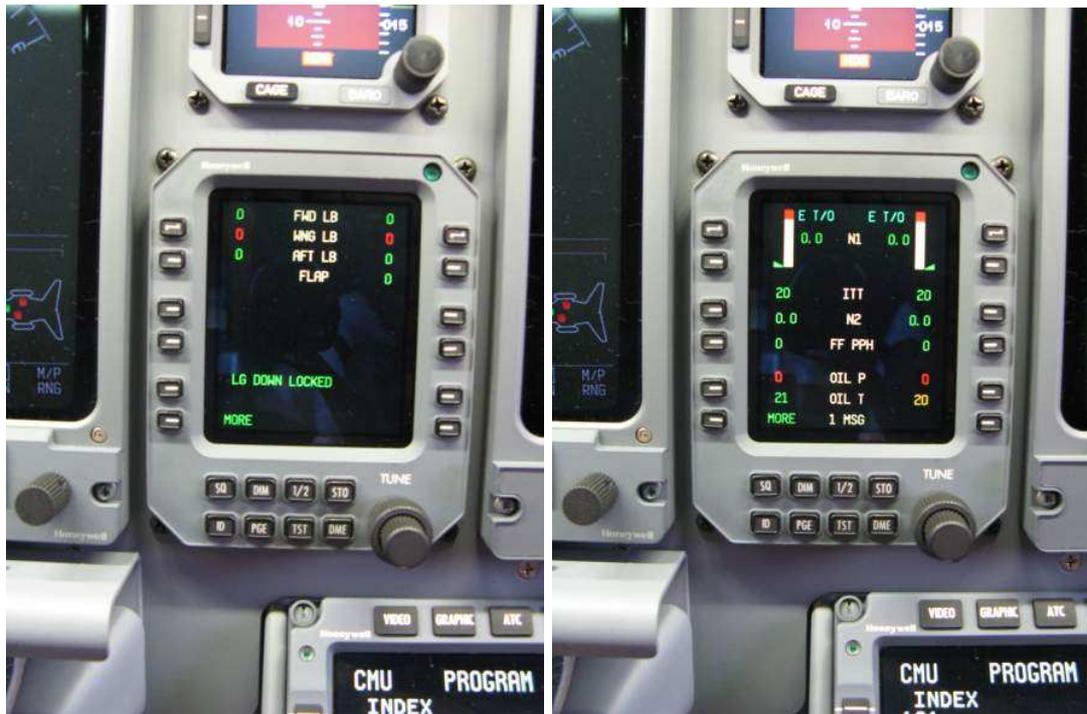
Fig. 67 e 68 (Ajuste de freqüências de comunicação e navegação.)

A RMU é utilizada primariamente para ajuste de freqüências de navegação e comunicação, porém é o instrumento backup para o EICAS, portanto, podem ser acessadas páginas dentro da RMU para ver o status de combustível, parâmetros de motor, posição de flap, TCAS e outros, conforme apresentam as figuras da seqüência.

Portanto, é possível que, enquanto manuseava as páginas da RMU, o comandante tenha passado inadvertidamente o *Transponder* para STANDBY, apertando por duas vezes em menos de 20 segundos o botão na RMU, sem se dar conta desta ação.

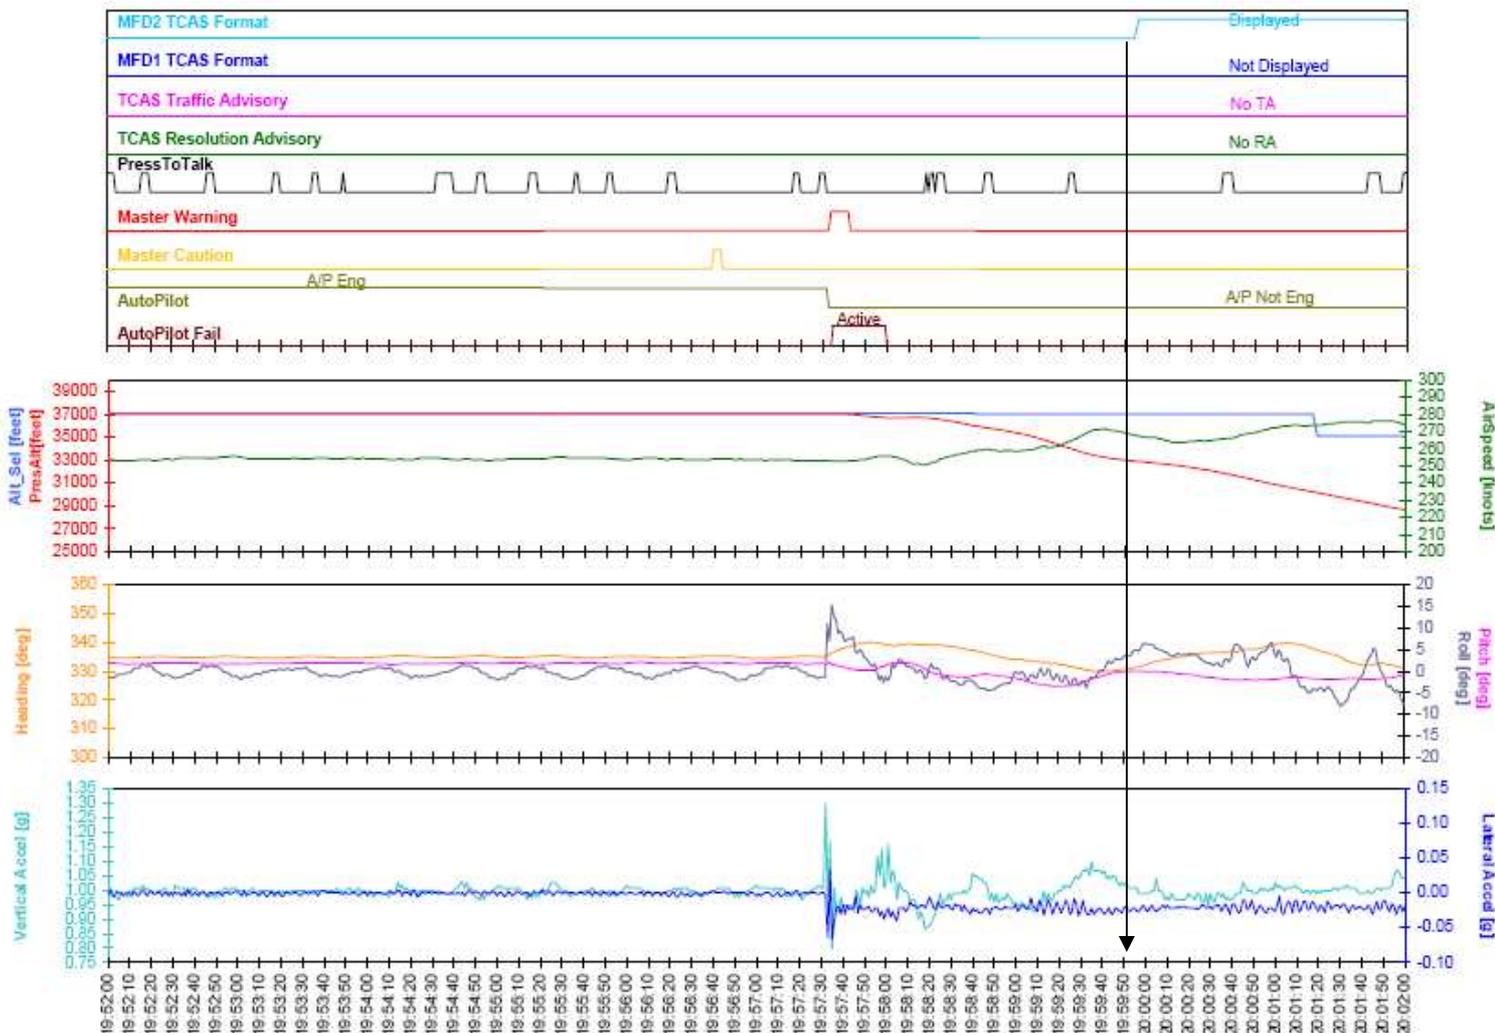
Fig. 71

A figura (71) acima, mostra o dado do DFDR do N600XL, com a abertura da tela do TCAS no MFD 2 (lado do co-piloto), exatamente no horário das 19:59:50 UTC.
