COMANDO DA AERONÁUTICA
CENTRO DE INVESTIGAÇÃO E PREVENÇÃO DE
ACIDENTES AERONÁUTICOS

RELATÓRIO FINAL
IG-001/CENIPA/2015

OCORRÊNCIA:	INCIDENTE GRAVE
AERONAVE:	PR-OMY/PT-SHY
MODELO:	S-76C/EMB 110P1
DATA:	01JAN2015

O presente Relatório Final refere-se ao incidente grave com as aeronaves PR-OMY, modelo S-76C e PT-SHY, modelo EMB 110P1 ocorrido em 01JAN2015, classificado como [GCOL] Colisão no solo | Colisão com obstáculos no solo.

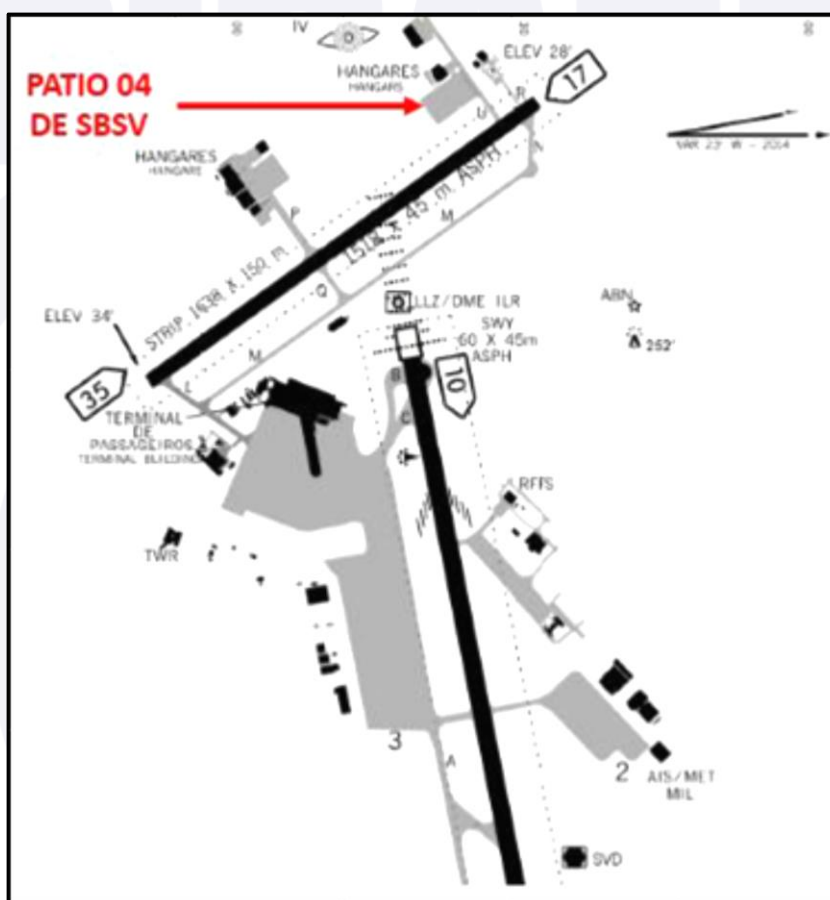
O pátio de estacionamento nº 04 localizava-se nas proximidades da cabeceira 17 da pista auxiliar de SBSV, com dimensões de 155m x 100m (Figura 2).

Figura 2 - Localização do Pátio 04 de SBSV.

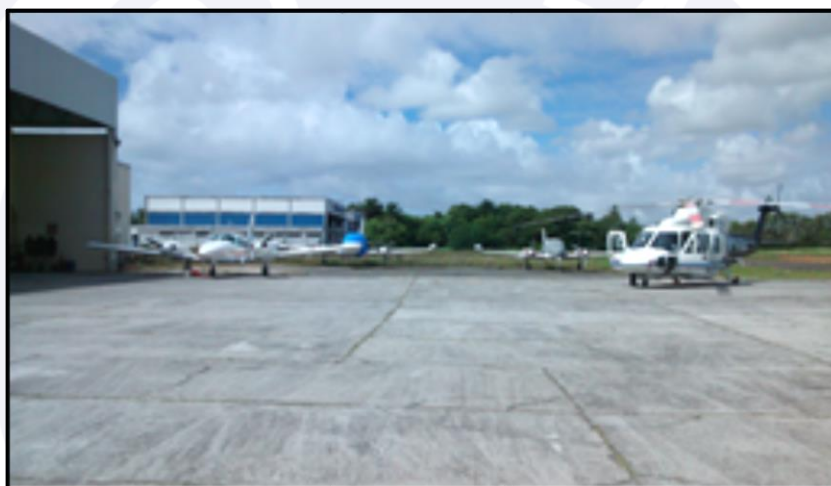
A operação no Aeródromo de Salvador com a aeronave modelo S-76C, pela OMNI Táxi Aéreo, teve início no dia 14NOV2014. Até aquela data, a empresa utilizava a aeronave modelo *Dolphin* N3, que era estacionada no pátio existente na frente do hangar da própria OMNI.

Figura 5 - Vista do pátio de estacionamento de aeronaves situado na frente do hangar da OMNI.
