COMANDO DA AERONÁUTICA
CENTRO DE INVESTIGAÇÃO E PREVENÇÃO DE
ACIDENTES AERONÁUTICOS

RELATÓRIO FINAL
IG-123/CENIPA/2024

OCORRÊNCIA:	INCIDENTE GRAVE
AERONAVE:	PR-TTO
MODELO:	727-2M7
DATA:	24JUL2024

O presente Relatório Final refere-se ao incidente grave com a aeronave PR-TTO, modelo 727-2M7, ocorrido em 24JUL2024, tipificado como “[RI] Incursão em pista”.

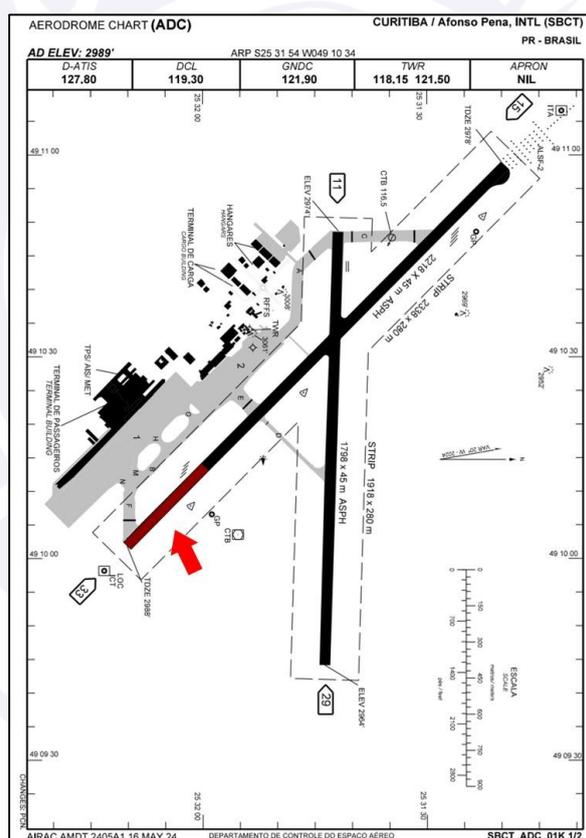
A *Aerodrome Chart* (ADC - carta de aeródromo) de SBCT, vigente à época do incidente grave, não apresentava *hot spots* que identificassem pontos críticos para incursões em pista, nem regiões do aeródromo não visualizadas pela TWR-CT (Figura 3).

Figura 3 - ADC de SBCT. Em vermelho, o trecho da pista 15/33 onde ocorreu a incursão em pista.

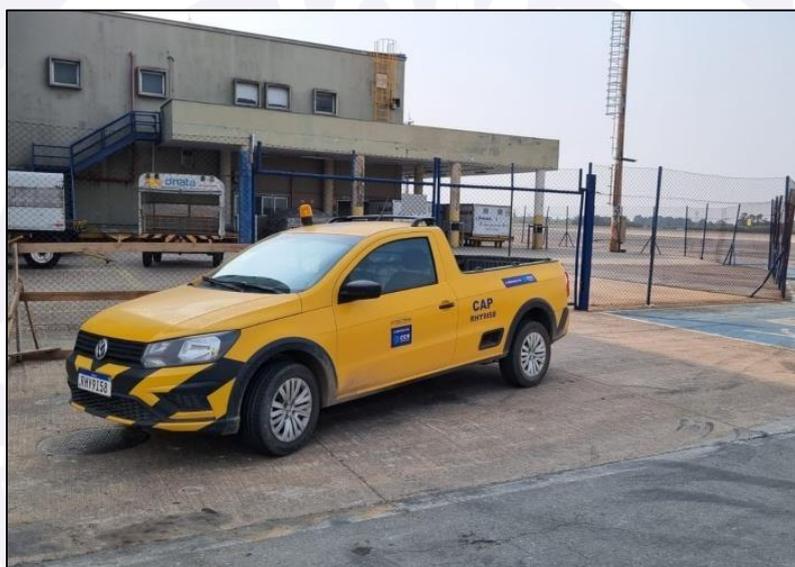
Nesse momento, é possível notar que o veículo incursor estava rebocando uma torre de iluminação de três metros de altura, que seria utilizada nas obras de alargamento e nivelamento da pista principal. Também é possível perceber que a aeronave acendeu as luzes de pouso (Figura 10), indicando que estava próximo de iniciar a decolagem.

Figura 11 - Veículo incursor.

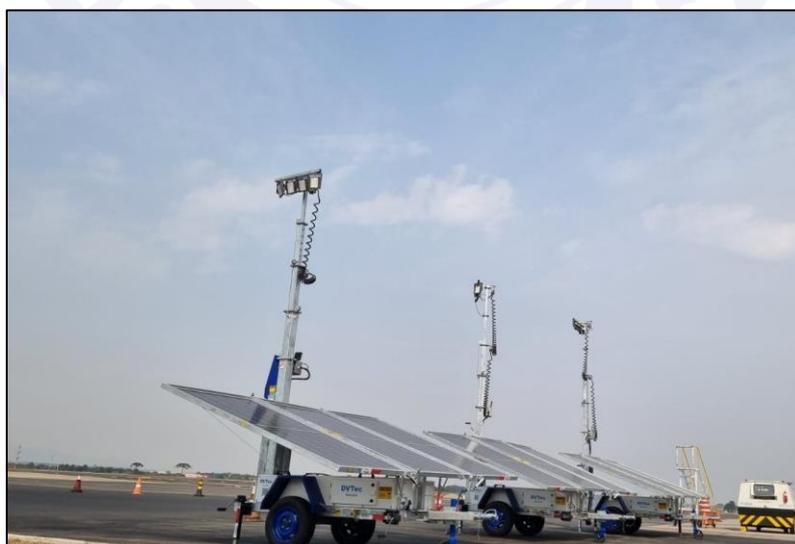
Figura 12 - Torre de iluminação que estava sendo rebocada para o local da obra.

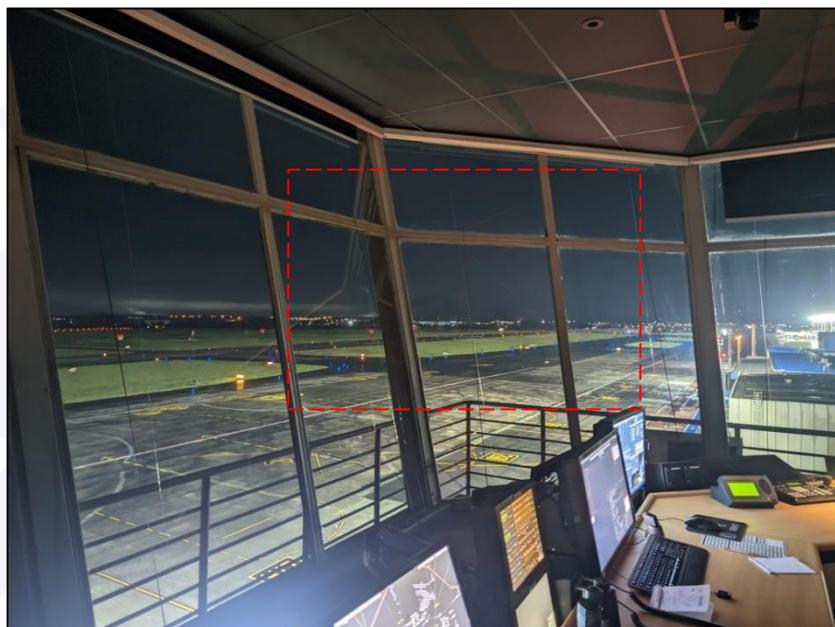
Figura 24 - Vista noturna do ponto de quase colisão a partir da posição Torre de Controle.

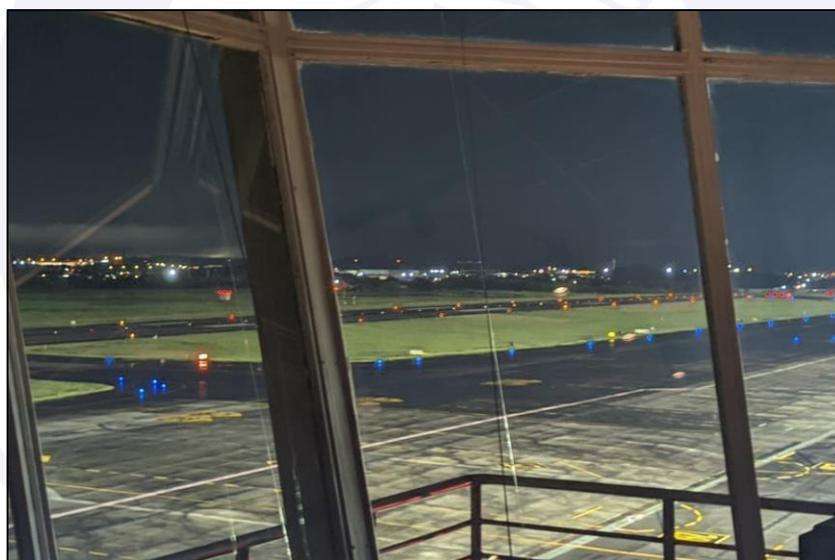
Figura 25 - Vista noturna aproximada do ponto de quase colisão a partir da posição Torre de Controle.

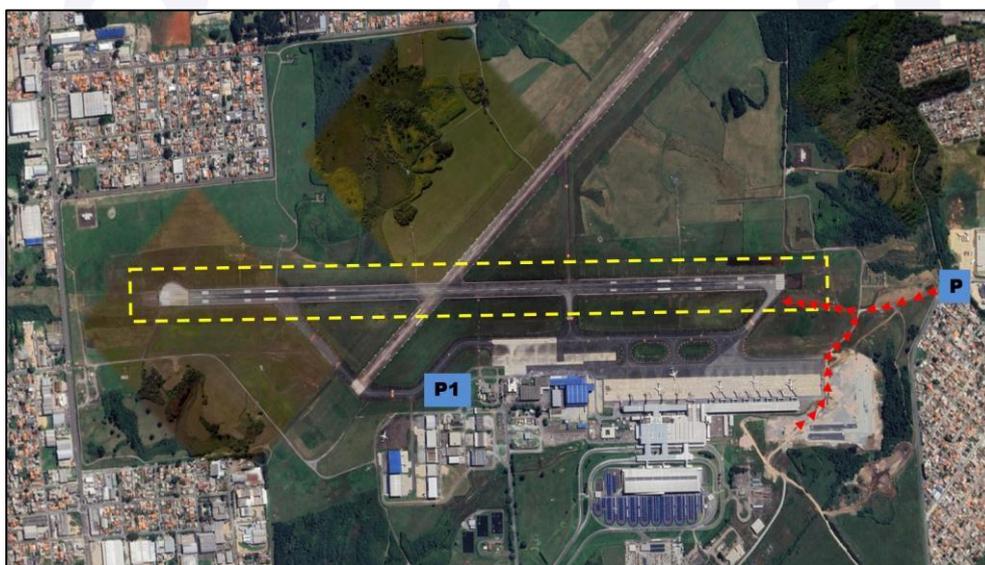
No que se refere ao veículo incursor, verificou-se que ele estava liderando um comboio de sete viaturas que iriam adentrar a pista 15/33 para realizar as obras previstas naquela noite. O percurso efetuado pelas viaturas até o ponto de destino encontra-se representado na Figura 29.

Figura 29 - Delimitação da área de intervenção da obra, em amarelo, e percurso efetuado pelas viaturas, em vermelho.

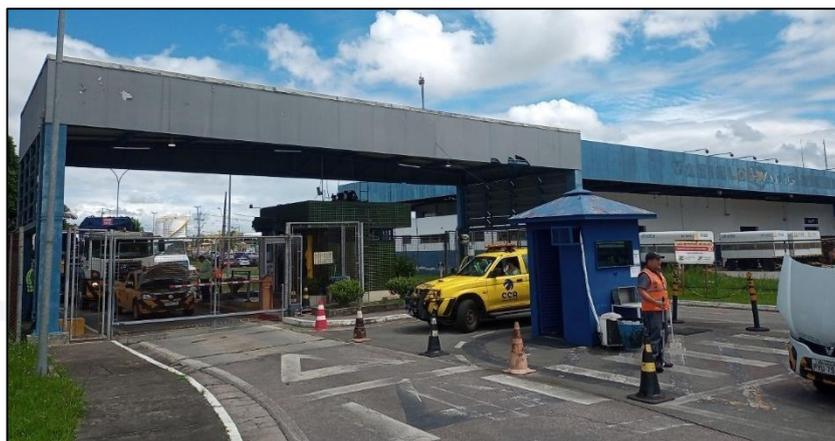
A entrada do veículo incursor na área operacional se deu pelo portão principal, chamado P1, conforme definido no PESO (Figura 30). Apesar de não portar a credencial prevista, o condutor do veículo foi autorizado a acessar a área operacional do aeródromo (lado ar) pelos Agentes de Proteção da Aviação Civil (APAC) que estavam de serviço no local.

Figura 30 - Portão em que ocorreu a entrada do veículo incursor na área operacional.

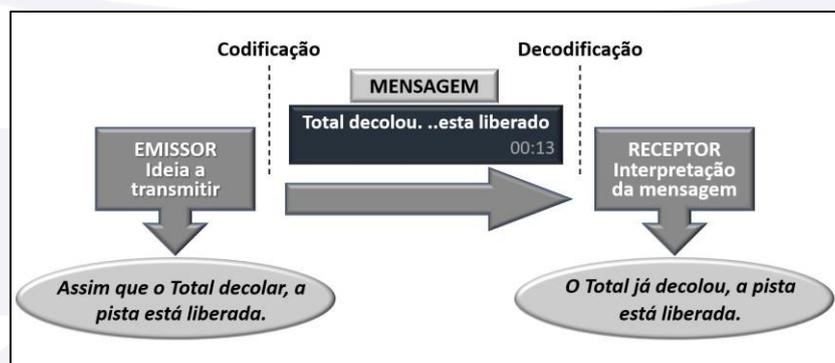
A mensagem, no entanto, foi interpretada pelo encarregado da obra como pista liberada.

Figura 32 - Esboço do processo de comunicação com a representação pictorial da intenção do emissor, a mensagem enviada e sua interpretação pelo receptor.

Na sequência, o encarregado da obra - que havia sido chamado para atender outra demanda em um local que não possibilitava a visualização da PPD - passou a informação de pista livre para o motorista do veículo incursor, que adentrou a pista 15/33 sem realizar contato com a TWR-CT e fora do horário previsto no NOTAM E3684/24, que iniciava às 03h30min (UTC).
