**COMANDO DA AERONÁUTICA**  
**CENTRO DE INVESTIGAÇÃO E PREVENÇÃO DE**  
**ACIDENTES AERONÁUTICOS**

**RELATÓRIO FINAL**  
**A-104/CENIPA/2021**

<b>OCORRÊNCIA:</b>	<b>ACIDENTE</b>
<b>AERONAVE:</b>	<b>PS-CSM</b>
<b>MODELO:</b>	<b>B200GT</b>
<b>DATA:</b>	<b>14SET2021</b>

O presente Relatório Final refere-se ao acidente com a aeronave PS-CSM, modelo B200GT, ocorrido em 14SET2021, tipificado como “[LOC-I] Perda de controle em voo”.

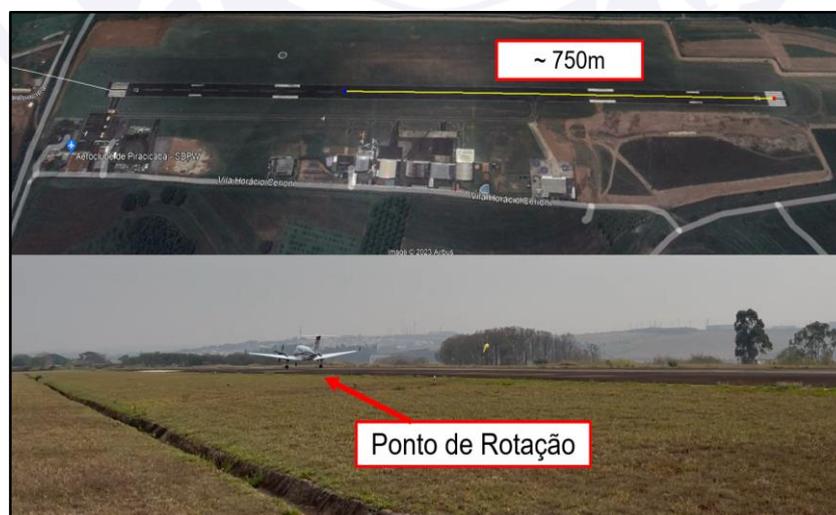
Por meio de um registro em vídeo, feito a partir do celular de um observador que assistia a decolagem nas proximidades da pista, foi possível estimar que a decolagem (*lift off*) ocorreu a uma distância de 750 m do ponto de soltura dos freios (Figura 26).

Figura 26 - Estimativa da distância percorrida durante a decolagem.

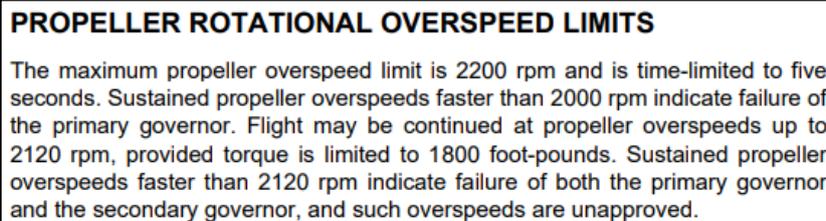
A seção de limitações do POH/AFM especificava os limites de N2, ou RPM da hélice, e os tempos de excedência em relação aos valores de RPM. Não havia checklist para excesso de velocidade da hélice no POH/AFM, nem procedimentos de emergência, anormais ou informativos no *Quick Reference Handbook* (QRH - manual reduzido de referência da aeronave) que orientasse a ação por parte dos pilotos para essa condição. O AFM apontava que o voo podia ser continuado em condições de sobrevelocidade de até 2.120 RPM, desde que o torque fosse limitado a 1.800 lb.ft (Figura 29).

Figura 29 - Descrição em AFM da condição de sobrevelocidade das hélices.

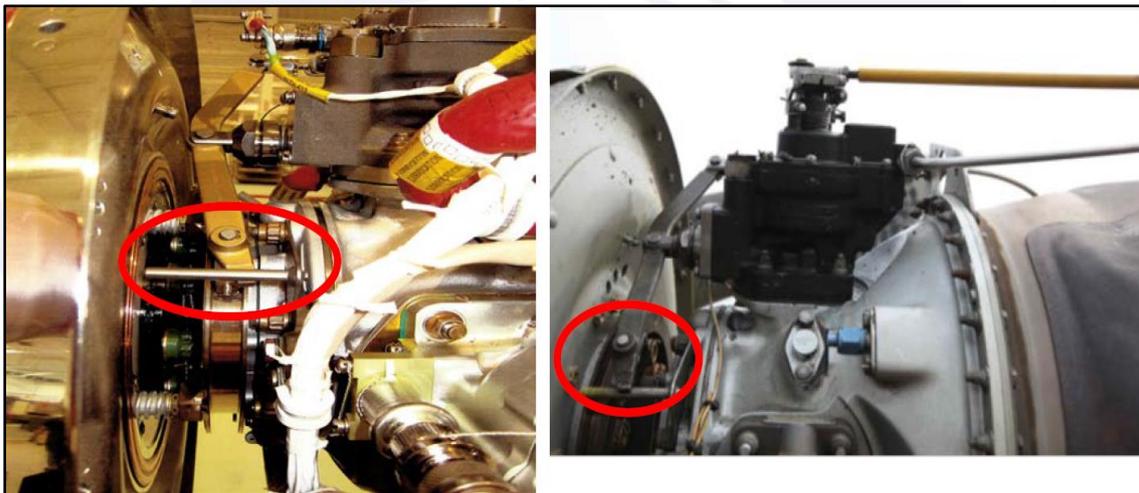
Durante investigação conduzida por aquele órgão, verificou-se a possibilidade de o manete de reversão (braço de beta) e componentes relacionados nos motores PT6A estarem posicionados incorretamente. Se o braço de beta não estivesse posicionado de forma a ficar preso sob seu pino guia, a conexão não segura poderia liberar pressão de óleo na válvula beta e causar movimento não comandado da hélice para a posição de bandeira (Figura 31).

Figura 31 - Exemplos da instalação correta do braço de beta (esquerda) e incorreta (direita). Fonte: ASR-16-007, NTSB.

A recomendação foi aceita pelo *Federal Aviation Administration* (FAA), que transmitiu o *Safety Alert for Operators* (SAFO - alerta de segurança para operadores) 20002, em 27FEV2020, estabelecendo ações direcionadas aos motores PT6A.
