**COMANDO DA AERONÁUTICA**  
**CENTRO DE INVESTIGAÇÃO E PREVENÇÃO DE**  
**ACIDENTES AERONÁUTICOS**

**RELATÓRIO FINAL**  
**IG-053/CENIPA/2022**

<b>OCORRÊNCIA:</b>	<b>INCIDENTE GRAVE</b>
<b>AERONAVE:</b>	<b>PS-RJJ</b>
<b>MODELO:</b>	<b>PA-46-600TP</b>
<b>DATA:</b>	<b>19ABR2022</b>

O presente Relatório Final refere-se ao incidente grave com a aeronave PS-RJJ, modelo PA-46-600TP, ocorrido em 19ABR2022, tipificado como “[SCF-PP] Falha ou mau funcionamento do motor - Falha do motor em voo”.

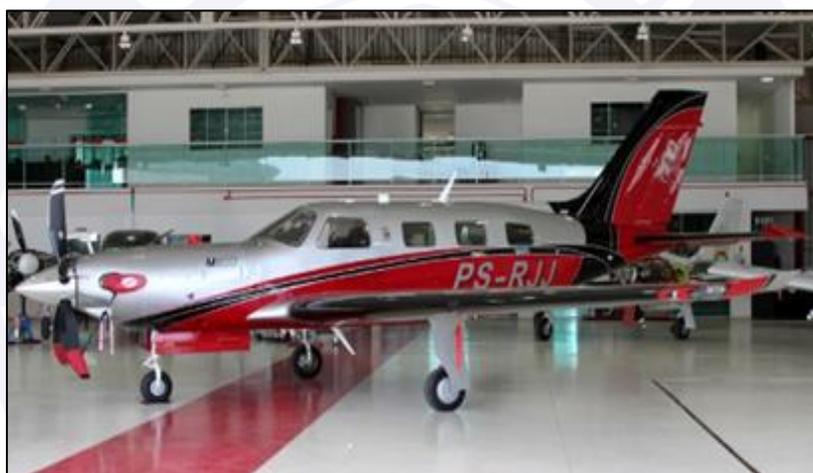
Figura 1 - Aeronave PS-RJJ hangarada em SBLO.

A aeronave teve danos leves. Os danos se restringiram ao interior do motor.

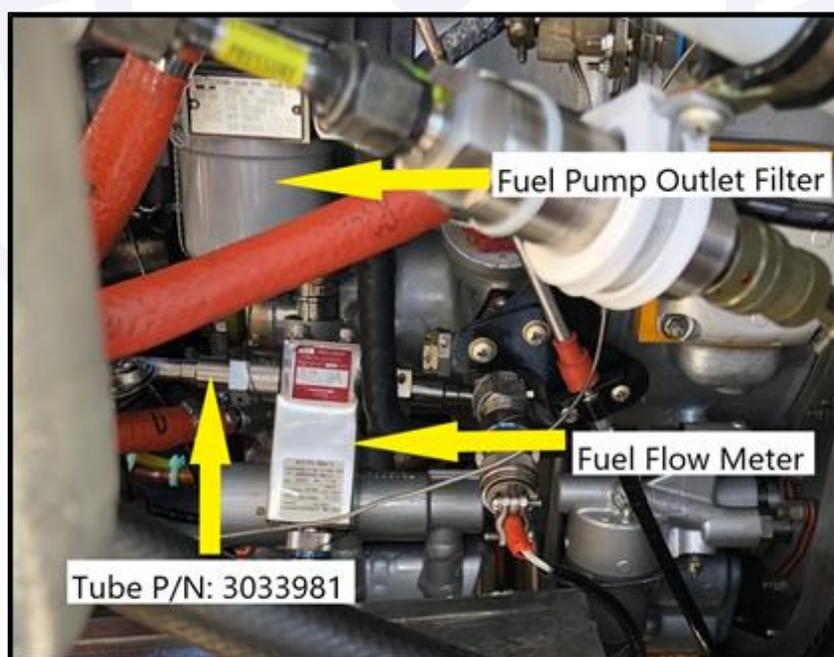
O *Fuel Pump Outlet Filter* era localizado próximo à tubulação de combustível *Part Number* (PN - Número de Peça) 3033981, que ligava a FCU ao fluxômetro (Figura 2).

Figura 2 - Imagem do compartimento do motor mostrando a disposição do *Fuel Pump Outlet Filter* e da tubulação PN 3033981.

Não foi possível determinar a origem do processo de concentração de tensão que desencadeou o ciclo de fadiga HCF e a conseqüente trinca encontrada na tubulação de combustível PN 3033981.

No entanto, os exames conduzidos nos componentes externos do propulsor revelaram que a perda de potência quando o avião estava em voo normal de cruzeiro se deu em razão de um vazamento na tubulação de combustível PN 3033981 que ligava a FCU ao *fuel flow meter*.

A mencionada tubulação foi analisada em laboratório e os exames demonstraram a presença de uma trinca, na extremidade mais próxima do fluxômetro, a qual estava concentrada em apenas uma das semicircunferências do tubo, com múltiplas marcas de catraca (*ratchet marks*), características compatíveis com uma falha que teve início em uma região de concentração de tensão em uma direção específica e propagou-se por, aproximadamente, 150°, ou seja, praticamente metade de sua circunferência.

Em exames realizados ao microscópio, identificaram-se características condizentes com um processo de fadiga de alto ciclo (HCF), que culminou na falha do material e propiciou o vazamento de combustível observado durante o processo de investigação.

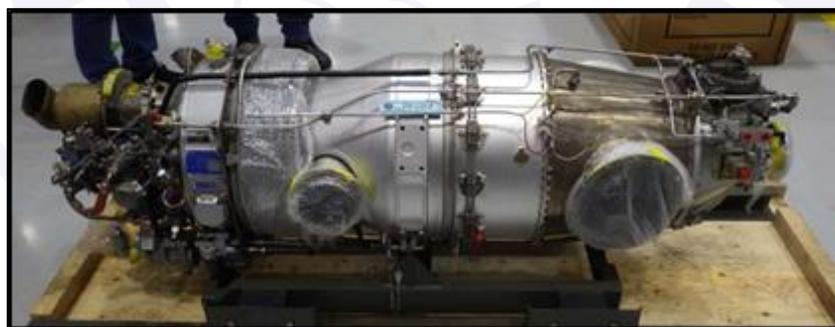
O PS-RJJ era equipado com um motor *Pratt & Whitney PT6A-42A*, de SN PCE-RM0734, fabricado em 2017, o qual contava com um total de 793 horas e 35 minutos de operação no momento do incidente em tela. Ele não havia sido submetido a qualquer revisão geral desde a sua fabricação e possuía um total de 48 horas e 40 minutos após a última inspeção a que foi submetido (Figura 4).

Figura 4 - Vista geral do motor da aeronave PS-RJJ.

Os sensores de ITT, bem como a própria turbina de potência, apresentavam danos, deformações e coloração compatíveis com uma exposição ao calor excessivo.

Acredita-se que o travamento da seção de potência e os danos por sobre temperatura foram efeitos secundários do apagamento do motor em voo.

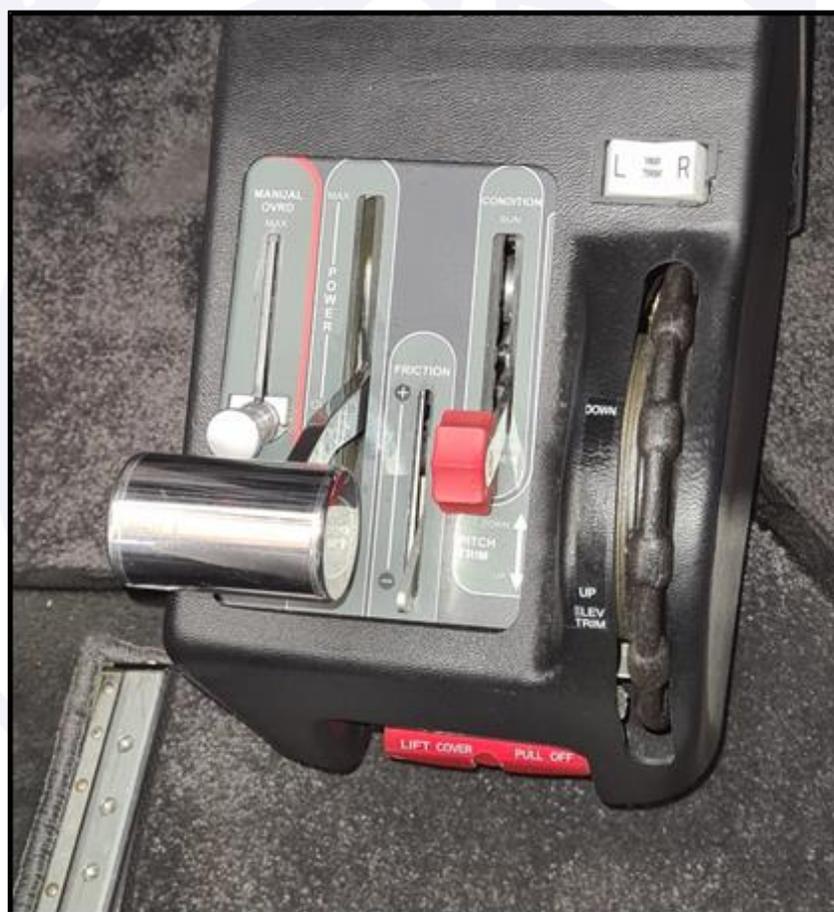
Finalmente, o manete MOR consistia em um dispositivo de emergência, que permitia ao piloto sobrepujar manualmente os controles automáticos de fluxo de combustível para o motor, com o objetivo de proporcionar condições favoráveis ao voo em caso de falha da FCU ou de perda de controle do manete de potência (Figura 5).

Figura 5 - Pedestal de manetes do PS-RJJ.

Dessa forma, uma inadequação no uso dos comandos, especificamente no que se refere à movimentação do manete MOR, resultou em danos que impediriam a retomada do controle do motor, devido ao travamento ocorrido, caso a pane tivesse origem nos controles automáticos de fluxo de combustível, o que agravou as consequências da falha ocorrida.
