**COMANDO DA AERONÁUTICA**  
**CENTRO DE INVESTIGAÇÃO E PREVENÇÃO DE**  
**ACIDENTES AERONÁUTICOS**

**RELATÓRIO FINAL**  
**A-122/CENIPA/2022**

<b>OCORRÊNCIA:</b>	<b>ACIDENTE</b>
<b>AERONAVE:</b>	<b>PT-DAB</b>
<b>MODELO:</b>	<b>182K</b>
<b>DATA:</b>	<b>29OUT2022</b>

O presente Relatório Final refere-se ao acidente com a aeronave PT-DAB, modelo 182K, ocorrido em 29OUT2022, tipificado como “[Fuel] Combustível”.

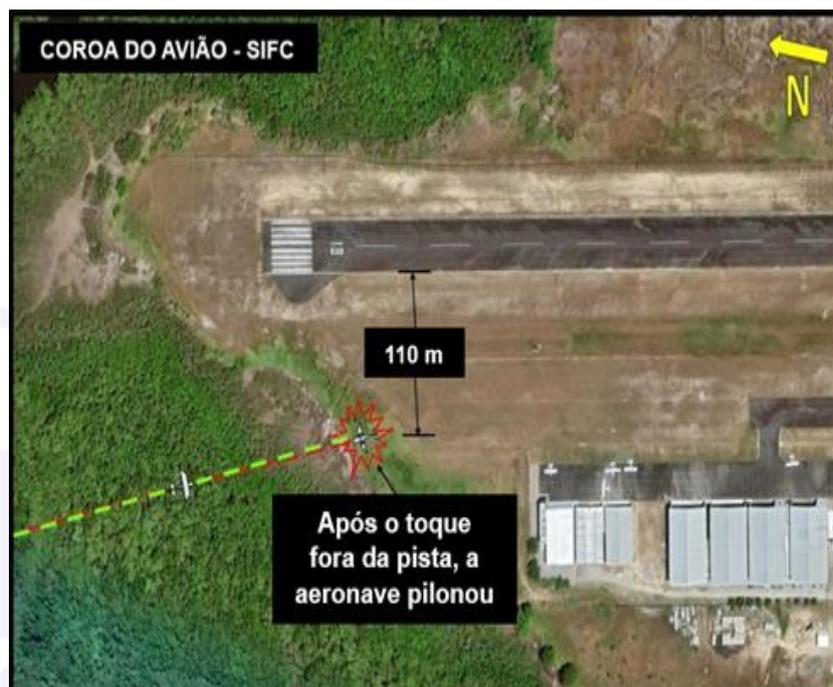
Figura 4 - Croqui do acidente.

Após realizar uma aproximação de 360°, com início a 2.000 ft sobre a cabeceira 18 de SIFC, o piloto realizou um pouso de emergência à direita do alinhamento da pista de pouso daquele aeródromo (Figura 4).

Após percorrer, aproximadamente, 15 m no solo, a parada total da aeronave ocorreu a cerca de 110 m à direita da pista, tendo o avião capotado. Com o impacto, o trem de pouso auxiliar foi separado da aeronave, ficando o restante dos destroços concentrados (Figura 5).
