**COMANDO DA AERONÁUTICA**  
**CENTRO DE INVESTIGAÇÃO E PREVENÇÃO DE**  
**ACIDENTES AERONÁUTICOS**

**RELATÓRIO FINAL**  
**A-054/CENIPA/2019**

| <b>AERONAVE:</b> | <b>PT-FEG</b> |
| <b>MODELO:</b> | <b>EMB-121 A1</b> |

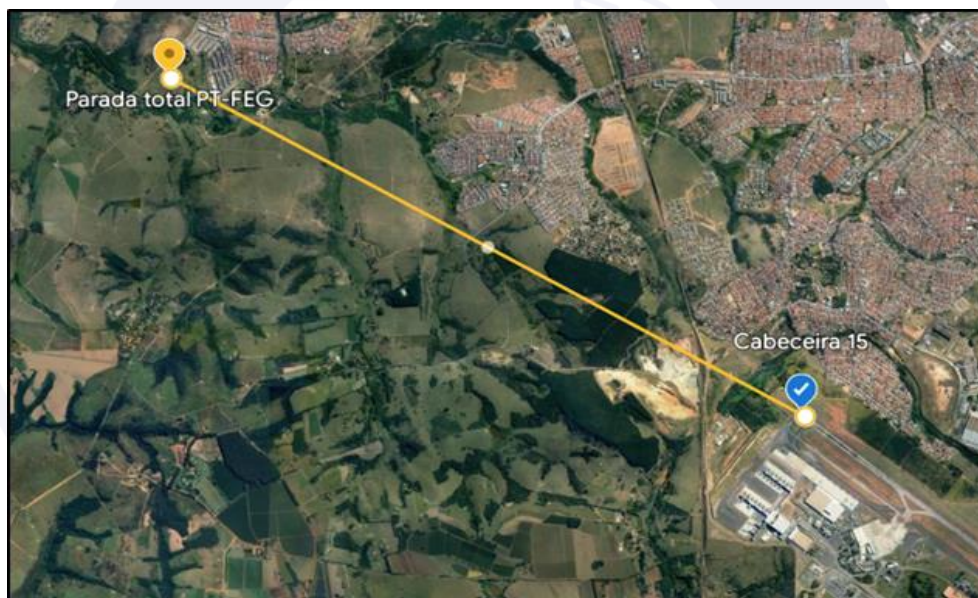
Figura 9 - Local de pouso do PT-FEG e distância para a cabeceira 15 de SBKP.  
Fonte: adaptado Google Earth.

A aeronave foi localizada em área rural, fora da zona de aeródromo, a 3,75 NM de SBKP (Figura 9).

O pouso foi realizado com baixa velocidade e razão de descida. Após o toque no solo, a aeronave deslocou-se poucos metros à frente.
