RELATÓRIO FINAL
A-012/CENIPA/2021

OCORRÊNCIA:	ACIDENTE
AERONAVE:	PT-FIB
MODELO:	150M
DATA:	27JAN2021

O presente Relatório Final refere-se ao acidente com a aeronave PT-FIB, modelo 150M, ocorrido em 27JAN2021, classificado como “[FUEL] Combustível”.

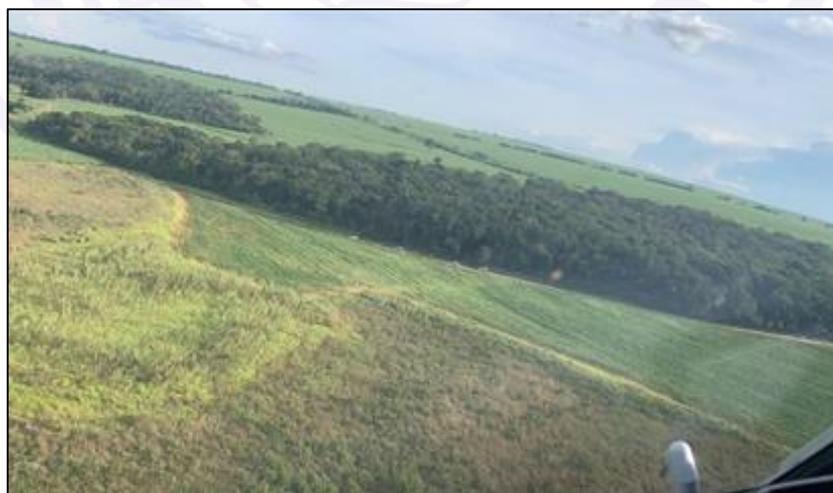
Imagens obtidas no celular de um tripulante do Grupamento de Rádio Patrulha Aérea da Polícia Militar do Estado de São Paulo durante o sobrevoo da aeronave, captadas 27 minutos após o pouso de emergência, mostravam a presença de poucas nuvens e boa visibilidade (Figura 10).

Figura 10 - Vista das condições meteorológicas no dia da ocorrência.

Constatou-se que as condições eram favoráveis ao voo visual, com visibilidade acima de 10 km, poucas nuvens a 4.000 ft e temperatura variando entre 31°C e 32°C.
