COMANDO DA AERONÁUTICA
CENTRO DE INVESTIGAÇÃO E PREVENÇÃO DE
ACIDENTES AERONÁUTICOS

RELATÓRIO FINAL
A-517/CENIPA/2021

OCORRÊNCIA:	ACIDENTE
AERONAVE:	PT-GSB
MODELO:	EMB-201A
DATA:	31DEZ2012

Durante um voo de aplicação de defensivo agrícola, a aeronave perdeu uma asa e colidiu contra o solo.

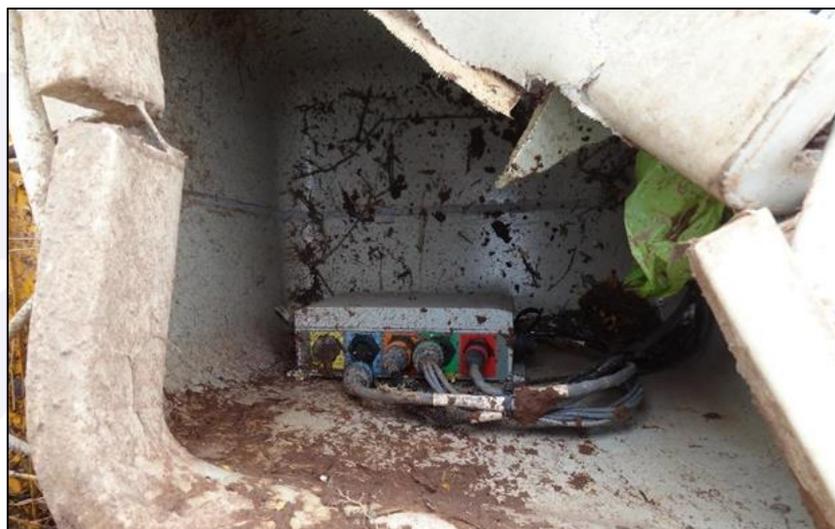
Figura 2 - Vista do DGPS *Satloc* instalado.

Não requeridos e não instalados, porém a aeronave possuía um equipamento *Differential Global Position System* (DGPS - sistema diferencial de posicionamento global) *Satloc*. O programa instalado era o *MapStar 5.2*, *software* que reproduzia log de análises de pré-aplicação e análises de pós-aplicação, o qual armazenava em sua memória dados relacionados aos voos executados.

Durante a investigação, foi realizada a recuperação dos dados gravados e armazenados na memória não volátil do DGPS, obtendo-se a altimetria, a proa e a velocidade dos voos do dia do acidente e de voos anteriores.

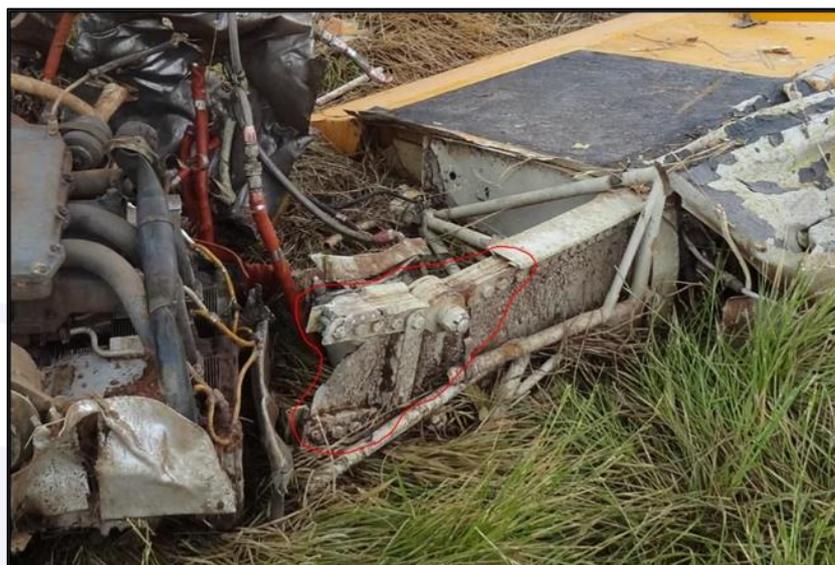
Figura 9 - Vista do caixão central das semiasas.

A asa direita, as semiasas direita e esquerda, suas fixações e parafusos foram recolhidos do local do acidente para análise.

Foram recortadas as partes fraturadas da asa direita e encaminhadas para análise laboratorial no Departamento de Ciência e Tecnologia Aeroespacial (DCTA). Posteriormente, acompanhado por investigadores do Sistema de Investigação e Prevenção de Acidentes Aeronáuticos (SIPAER), essas amostras foram levadas à sede do fabricante, onde foram analisadas.
