COMANDO DA AERONÁUTICA
CENTRO DE INVESTIGAÇÃO E PREVENÇÃO DE
ACIDENTES AERONÁUTICOS

RELATÓRIO FINAL SIMPLIFICADO

DADOS DA OCORRÊNCIA								
DATA - HORA		INVESTIGAÇÃO		SUMA N°				
23DEZ2019 - 19:00 (UTC)		SERIPA V		A-158/CENIPA/2019				
CLASSIFICAÇÃO		TIPO(S)		SUBTIPO(S)				
ACIDENTE		[SCF-PP] FALHA OU MAL FUNCIONAMENTO DO MOTOR		FALHA DO MOTOR EM VOO				
LOCALIDADE		MUNICÍPIO		UF	COORDENADAS			
FORA DE AERÓDROMO)		ARROIO GRANDE		RS	32°13'19"S	052°55'06"W		
DADOS DA AERONAVE								
MATRÍCULA		FABRICANTE		MODELO				
PT-GYR		INDÚSTRIA AERONÁUTICA NEIVA		EMB-201A				
OPERADOR			REGISTRO		OPERAÇÃO			
AGROTOTAL AEROAGRÍCOLA LTDA.			SAE-AG		AGRÍCOLA			
PESSOAS A BORDO / LESÕES / DANOS À AERONAVE								
A BORDO		LESÕES					DANOS À AERONAVE	
		Ileso	Leve	Grave	Fatal	Desconhecido		
Tripulantes	1	-	1	-	-	-	Nenhum	
Passageiros	-	-	-	-	-	-	Leve	
Total	1	-	1	-	-	-	X Substancial	
							Destruída	
Terceiros	-	-	-	-	-	-	Desconhecido

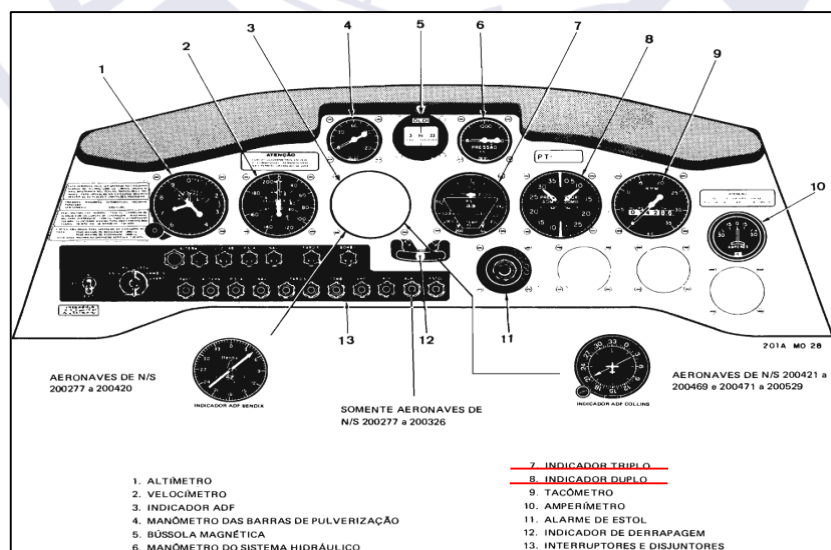
Foi observado, ainda, que o painel instalado na aeronave, mostrado na Figura 2, não correspondia ao SN da aeronave (200466) mostrado na Figura 3, além de não conter diversos instrumentos.

Figura 3 - Painel de instrumentos para as aeronaves SN 200421 a SN 200469, dentre outros. Fonte: Adaptado do Manual de Operações da aeronave, revisão 22.

Dentre os instrumentos que não estavam instalados na aeronave destacam-se o indicador duplo, contendo informação sobre pressão de admissão e fluxo de combustível, e o indicador triplo, contendo informação sobre temperatura do óleo, pressão do óleo e temperatura da cabeça do cilindro.

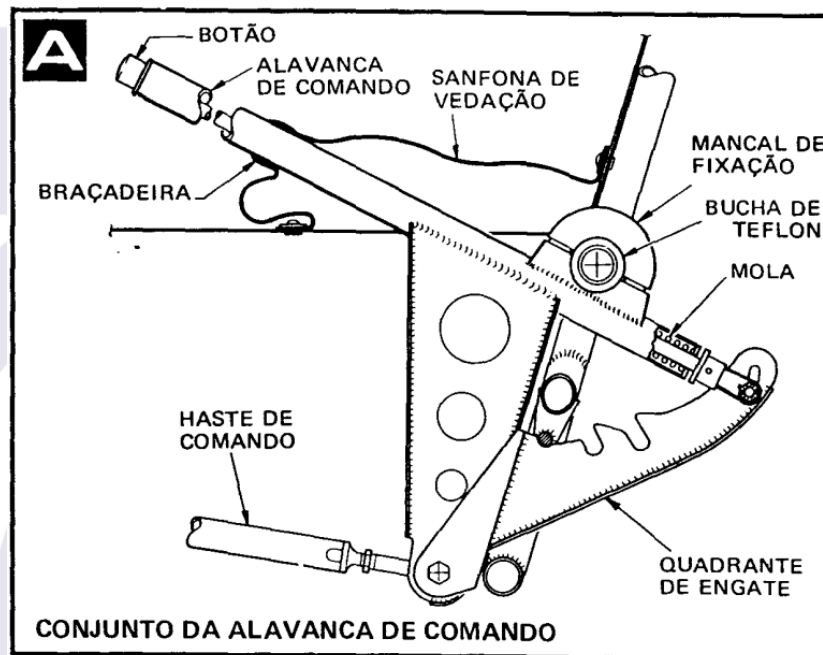
O Manual de Operações previa três posições de flapes: 0°, 8° e 30° para aeronaves de SN 200277 a SN 200642 e quatro posições de flape: 0°, 8°, 20° e 30° para aeronaves de SN 200643 e seguintes.

A Figura 4, retirada do Manual de Serviços MS - 200/200A/201/201A, Rev. 32, de 13DEZ2019, ilustra a alavanca de flapes e as posições do quadrante de engate.

Figura 4 - Visão do Conjunto da Alavanca de Comando.
