COMANDO DA AERONÁUTICA
CENTRO DE INVESTIGAÇÃO E PREVENÇÃO DE
ACIDENTES AERONÁUTICOS

RELATÓRIO FINAL
A-587/CENIPA/2016

OCORRÊNCIA:	ACIDENTE
AERONAVE:	PT-HOL
MODELO:	R22
DATA:	11JUL2012

O presente Relatório Final refere-se ao acidente com a aeronave PT-HOL, modelo R22, ocorrido em 11JUL2012, classificado como “falha de sistema / componente”.

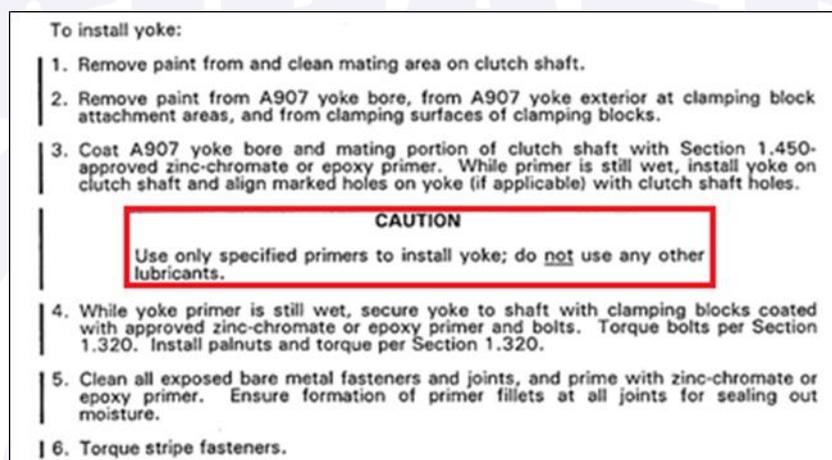
Figura 12 - Seção 7.260 A907 *Yoke Removal and Installation* do RHC R-22 *Maintenance Manual, Change 22* de MAR 2004.

A seção 7.260 A907 *Yoke Removal and Installation* do RHC R-22 *Maintenance Manual, Change 22* de MAR 2004, alertava para a utilização somente de *primers* especificados quando da instalação do *yoke*, vedando o emprego de outros lubrificantes. Tais produtos aderem às superfícies de contato, sem permitir a presença de ar ou água (Figura 12).

A mesma seção também previa a remoção de tinta, a instalação do conjunto e a posterior cobertura com demão de produto previsto, o que não foi corretamente observado na montagem do conjunto, realizada por ocasião de uma manutenção pós-acidente sofrido em 2010.

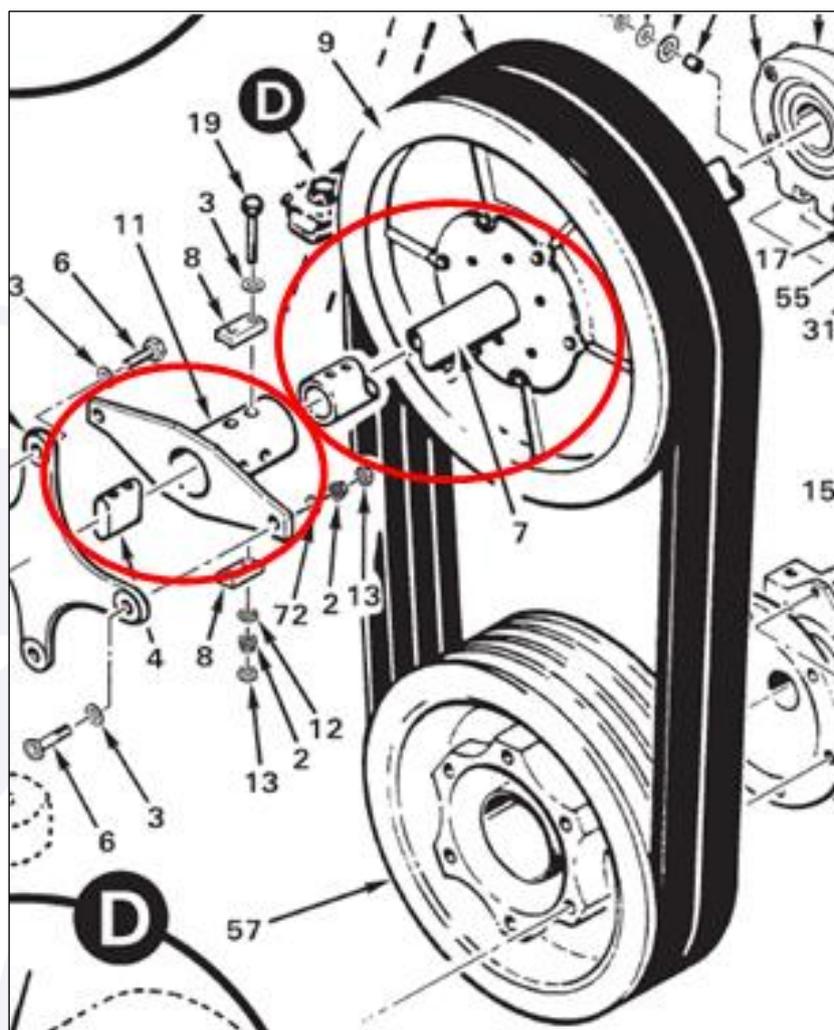
Figura 14 - Detalhes do Yoke (11) e Shaft-Clutch (7), no Drive train do R-22

Devido às tensões impostas pelas correias às polias, a extremidade fraturada deste eixo, nesta nova condição, seria deslocada para baixo. Isto explicaria a mozza com um rasgo, observada na parede de fogo do motor.

Com o eixo deslocado para baixo, a polia superior mover-se-ia para fora do alinhamento das correias, gerando o afrouxamento destas (sobretudo a correia dianteira). Logo, era improvável que as correias se mantivessem nas pistas (sulcos) das polias. Com as correias frouxas e fora dos sulcos das polias, o eixo traseiro não estaria mais engrasado, ou seja, não continuaria a receber mecanicamente a carga do motor. Assim, o arrasto produzido pelas pás do rotor de cauda também ajudariam a desacelerar o eixo traseiro (Figura 14).

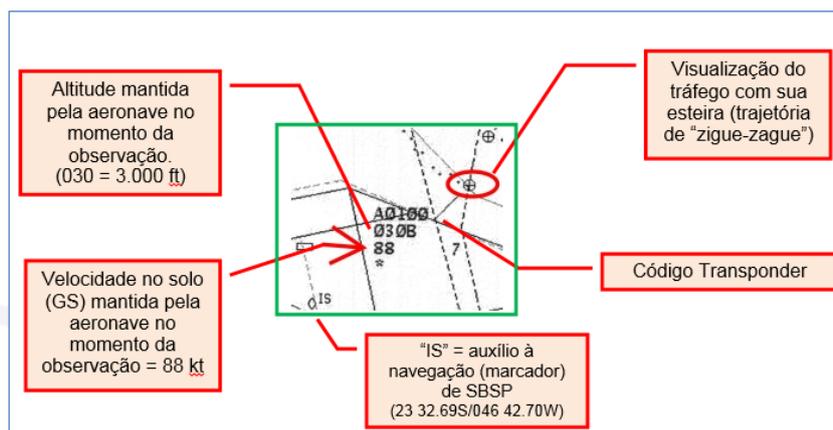
Figura 15 - Frame das 13h16min56s(UTC)

Dessa forma, observou-se que a aeronave, no regresso da área de exercícios e em aproximação para SBMT, às 13h15min56s(UTC), mantinha-se na proa 085°, a 3.000ft de altitude (cerca de 500ft AGL), com velocidade média de 84kt. A proa aproximada do PT-HOL, correspondia ao trecho do corredor visual “ROTA MARTE”, sobre o início da Rodovia dos Bandeirantes (Figura 15).

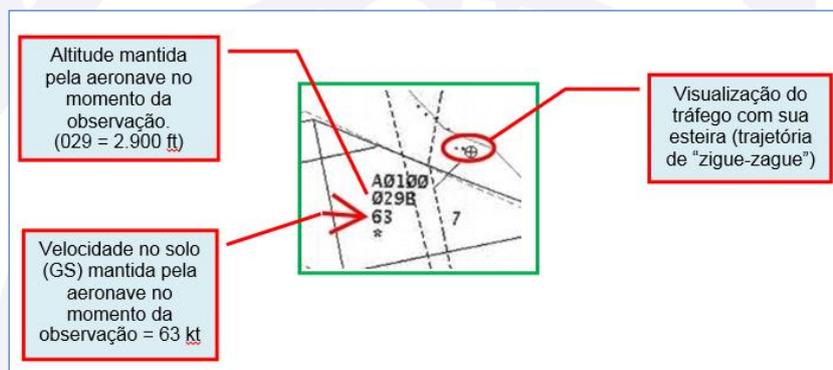
Figura 16 - Frame das 13h17min16s(UTC)

A partir das 13h16min56s(UTC), foi constatada mudança de trajetória (variação de proa para ambos os lados), associada à queda significativa de velocidade, conforme apontado nos quadros de revisualização-radar. Tais mudanças de parâmetros de voo duraram 25 segundos até a perda do retorno-radar. (Figuras 16 e 17)

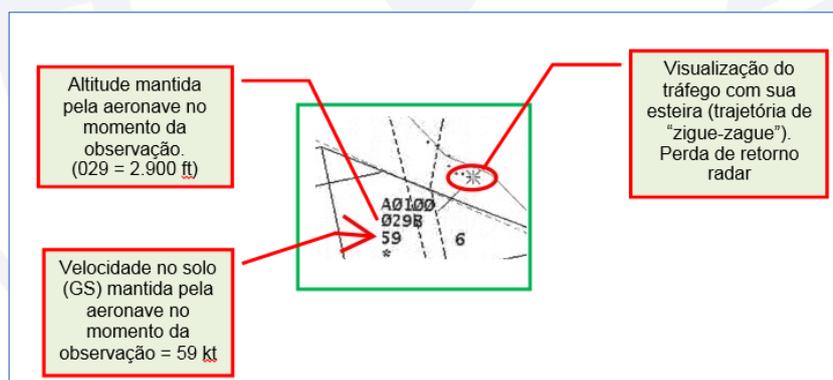
Figura 17 - Frame das 13h17min21s(UTC). Destaque para a perda do "plote" radar (asterisco), indicando perda de altura com praticamente nenhum deslocamento horizontal em relação ao "frame" anterior

Essas alterações na proa e na velocidade constituem-se em indícios de que a aeronave tenha sido submetida a uma súbita perda de potência por falha no *drive system*, uma vez que o motor funcionava corretamente, conforme se pode inferir ao observar o *Emergency Procedures* do R-22:

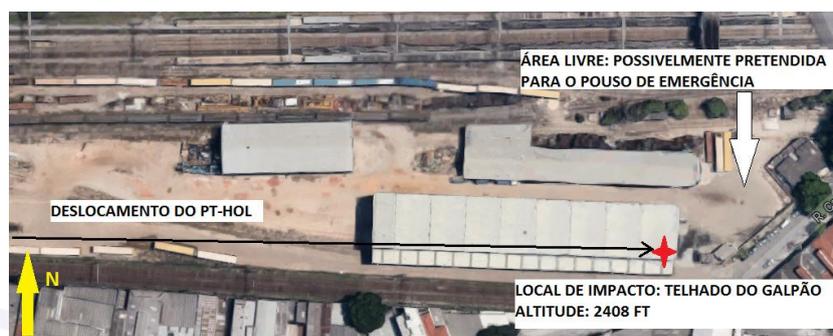
Figura 18 - Croqui da trajetória aproximada da aeronave.

O helicóptero colidiu o cone de cauda, praticamente em sua raiz, contra a estrutura lateral do telhado de um grande armazém de bobinas de aço. A estrutura metálica do teto desta edificação não suportou o peso do restante do aparelho. Considerando o sentido da aproximação, havia um pátio de manobras de viaturas após o armazém, este livre de obstáculos (Figura 18).
