**COMANDO DA AERONÁUTICA**  
**CENTRO DE INVESTIGAÇÃO E PREVENÇÃO DE**  
**ACIDENTES AERONÁUTICOS**

**RELATÓRIO FINAL**  
**A-032/CENIPA/2018**

<b>OCORRÊNCIA:</b>	<b>ACIDENTE</b>
<b>AERONAVE:</b>	<b>PT-HYW</b>
<b>MODELO:</b>	<b>AS 350 B2</b>
<b>DATA:</b>	<b>22FEV2018</b>

O presente Relatório Final refere-se ao acidente com a aeronave PT-HYW, modelo AS 350 B2, ocorrido em 22FEV2018, classificado como “[SCF-NP] Falha ou mau funcionamento de sistema/componente e [LOC-I] Perda de controle em voo”.

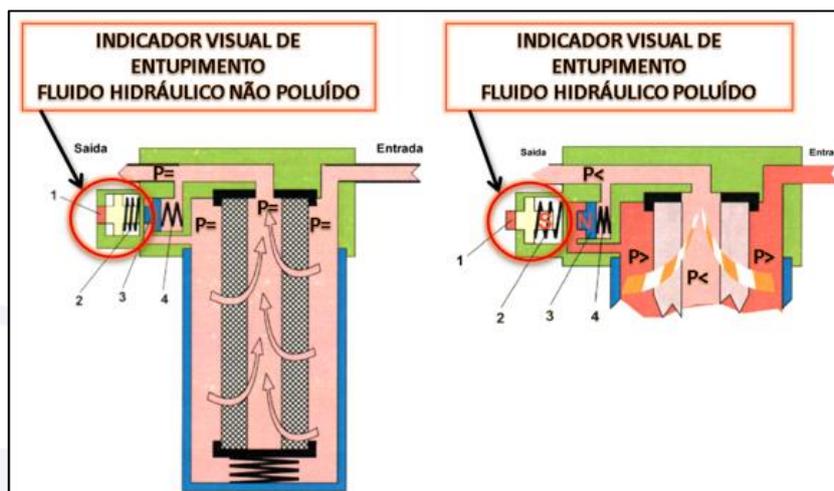
A aeronave possuía em seu sistema hidráulico um indicador de entupimento do filtro, que consistia, para um observador externo, na visualização do pino (1), que ficava aparente quando o sistema operasse com fluido hidráulico poluído (Figura 6).

Figura 6 - Detalhamento do indicador de entupimento do filtro do fluido hidráulico (pino aparente).

Esses resultados indicaram que o sistema hidráulico da aeronave PT-HYW estava contaminado. Tal fato foi também corroborado pela indicação de entupimento do filtro hidráulico, caracterizada pela visualização do pino que ficava aparente quando o sistema trabalhava com fluido hidráulico contaminado.
