**COMANDO DA AERONÁUTICA**  
**CENTRO DE INVESTIGAÇÃO E PREVENÇÃO DE**  
**ACIDENTES AERONÁUTICOS**

**RELATÓRIO FINAL**  
**A-037/CENIPA/2018**

<b>OCORRÊNCIA:</b>	<b>ACIDENTE</b>
<b>AERONAVE:</b>	<b>PT-IEL</b>
<b>MODELO:</b>	<b>V35B</b>
<b>DATA:</b>	<b>27FEV2018</b>

O presente Relatório Final refere-se ao acidente com a aeronave PT-IEL, modelo V35B, ocorrido em 27FEV2018, classificado como “[UIMC] IMC não intencional” e “[LOC-I] Perda de controle em voo”.

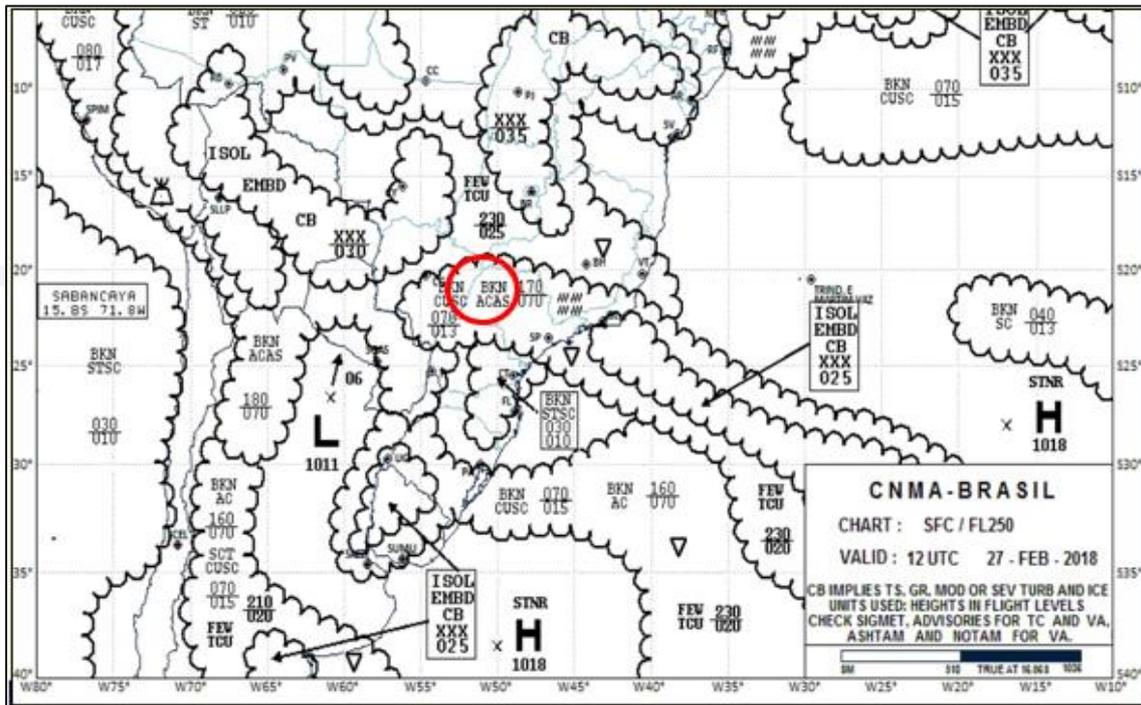
A carta de tempo significativo (SIGWX) gerada às 20h36min (UTC), com validade até às 12h00min (UTC), do dia 27FEV2018, ilustrava a presença de nuvens *Cumulus* (CU) e *Stratocumulus* (SC) com base a 1.300 ft e topo a 7.000 ft, com cobertura de 5 a 7 oitavos (BKN) e possibilidade de pancadas de chuva na região onde ocorreria a primeira metade do voo (Figura 1).

Figura 1 - Carta SIGWX da superfície ao FL250. Área do acidente destacada em vermelho.

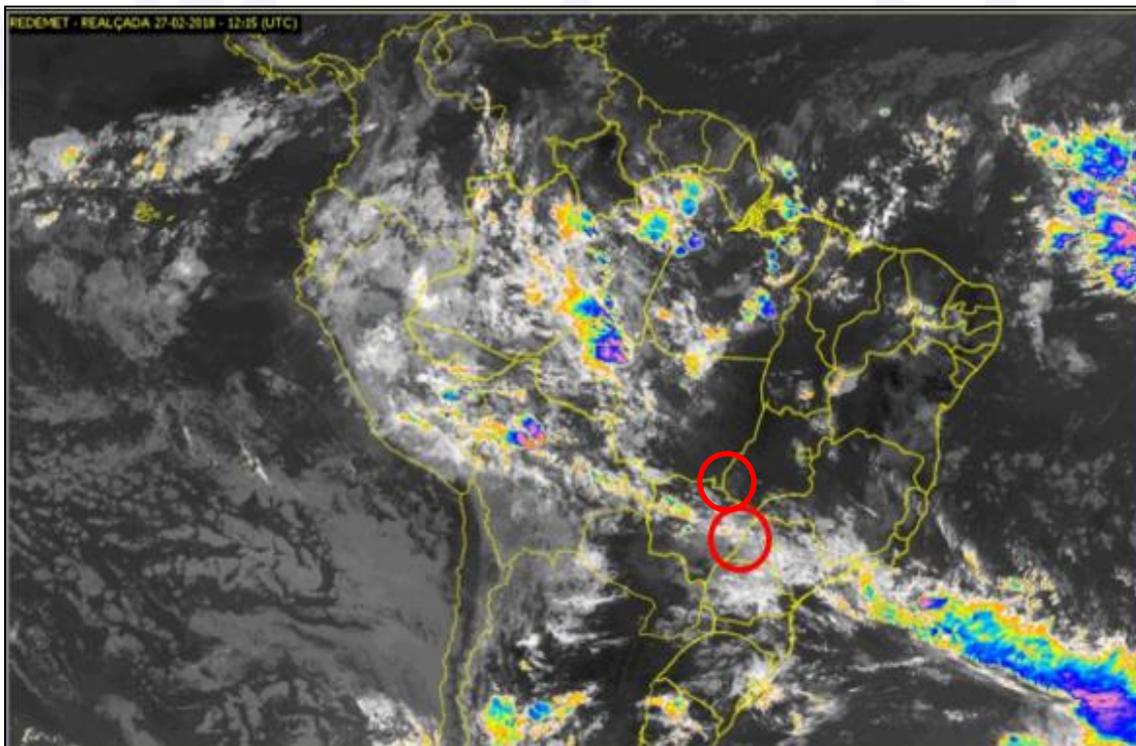
A imagem satélite, gerada às 12h15min (UTC), ilustrava a situação sinótica da região com a existência de um sistema meteorológico e um corredor de umidade de direção noroeste-sudeste, com a presença de algumas nuvens do tipo *Cumulus Encastelados* (TCU).

Na região do acidente, havia nebulosidade em níveis baixos e médios (Figuras 2 e 3).

Figura 2 - Imagem de satélite (realçada) das 12h15min (UTC). Áreas de origem e destino destacadas em vermelho.

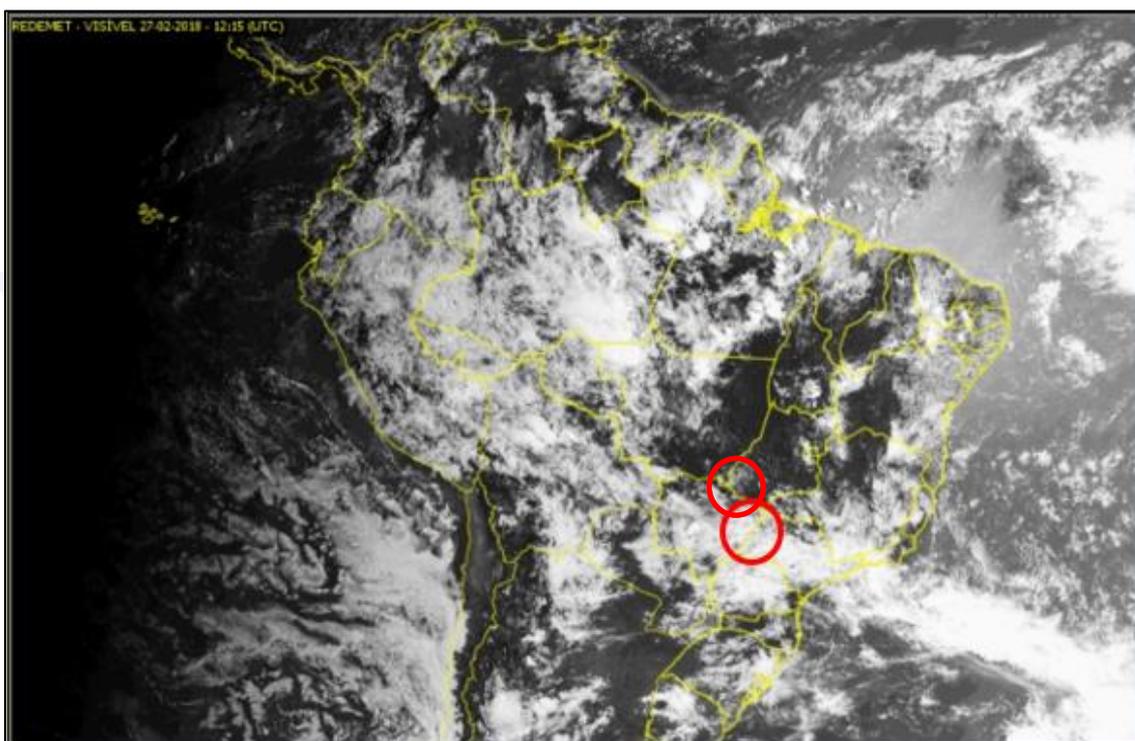
Figura 3 - Imagem de satélite (visível) das 12h15min (UTC). Áreas de origem e destino destacadas em vermelho.

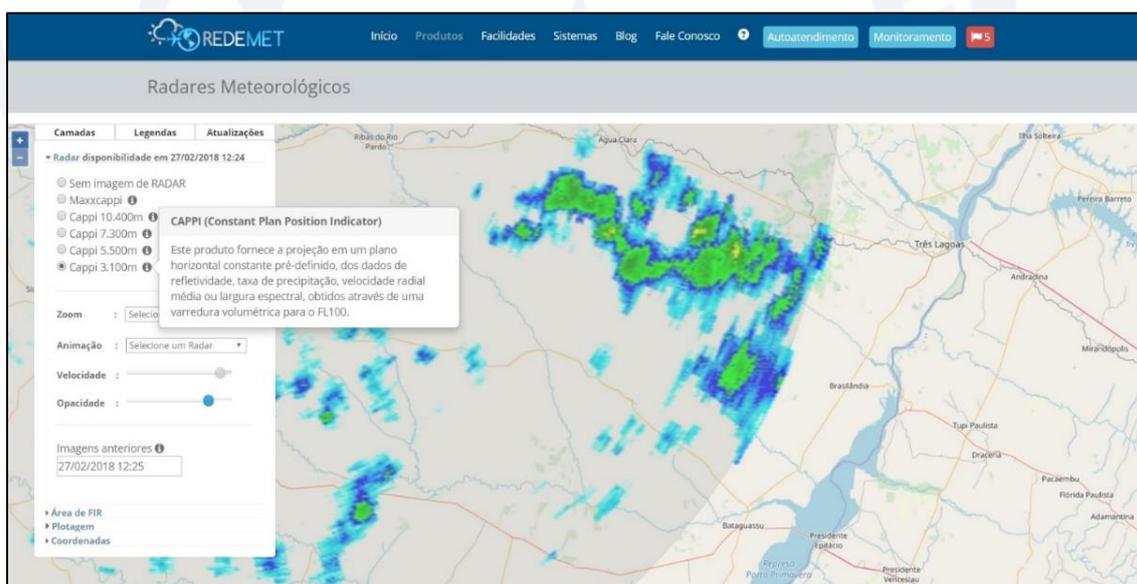
A imagem gerada pelo RADAR meteorológico de Jaraguari, às 12h24min (UTC), com a projeção horizontal das informações de precipitação obtidas para o FL100, apresentou uma região de chuva entre as cidades de Água Clara, Três Lagoas e Brasilândia (Figura 4).

Figura 4 - RADAR meteorológico de Jaraguari (CAPPI 3.100m), às 12h24min (UTC).

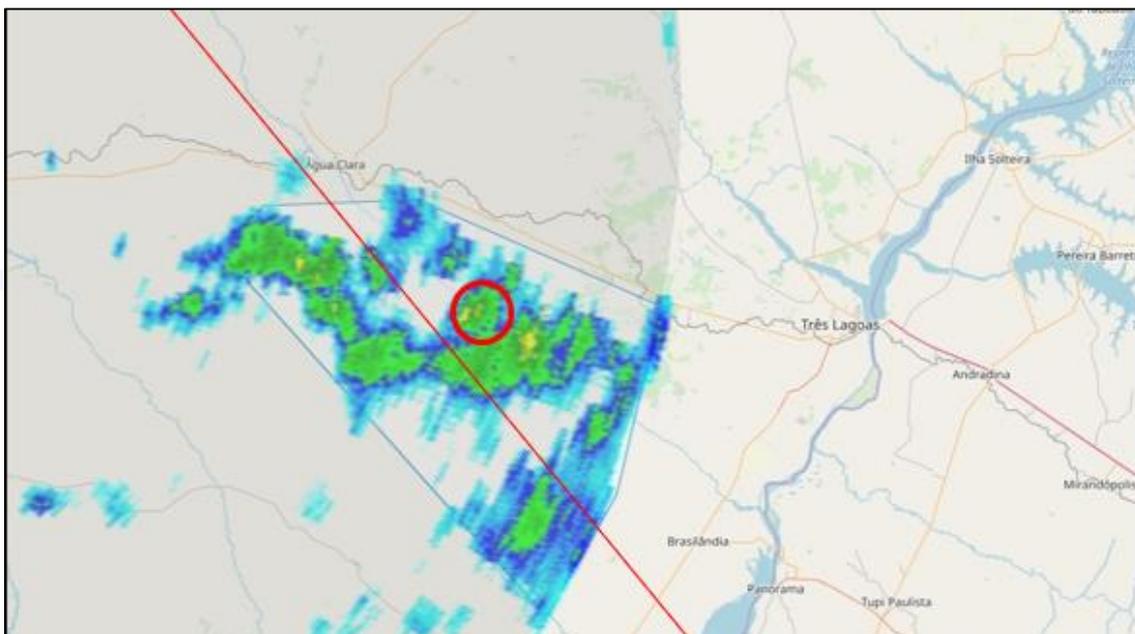
Os limites da região definiram um polígono (Figura 5) para fins de comparação com a rota da aeronave no campo 1.18 deste relatório.

Figura 5 - Região de precipitação. Traço e círculo vermelhos indicam, respectivamente, a rota e a região da queda.

Observadores que estavam no local da ocorrência informaram que chovia na região no momento do acidente.

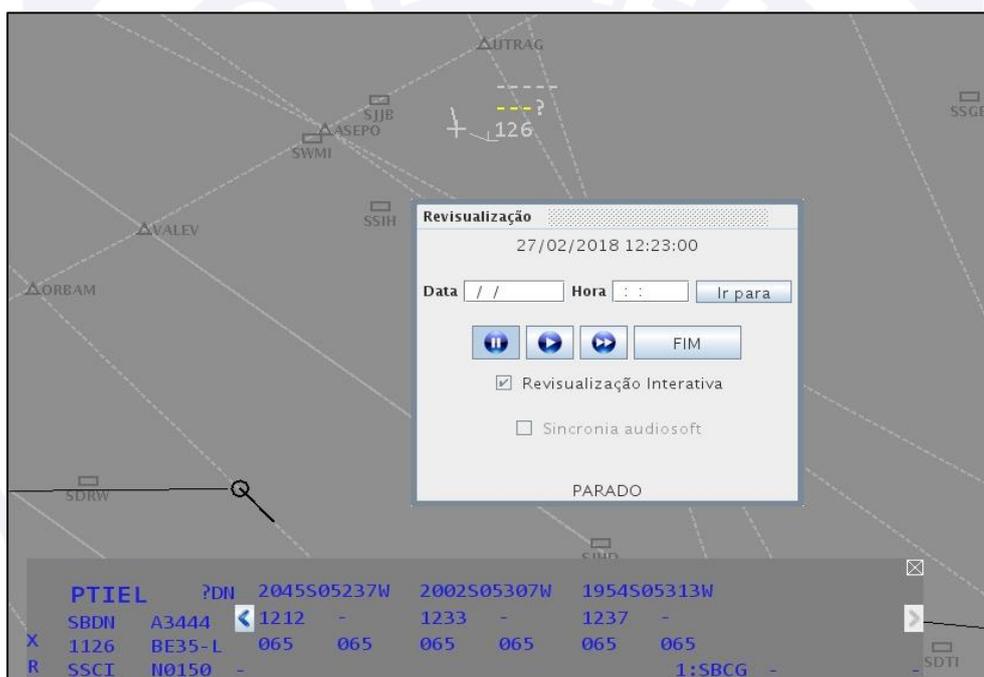
Por meio da revisualização RADAR, percebeu-se algumas mudanças na direção do voo na região do acidente, entre 12h14min e 12h23min (UTC).

Apenas as informações do RADAR primário de vigilância eram captadas (sem informação de altimetria da aeronave). Às 12h23min (UTC), foi captada a última síntese RADAR da aeronave, próximo aos fixos UTRAG e ASEPO (Figura 10).

Figura 10 - Revisualização RADAR com a última posição, às 12h23min (UTC).

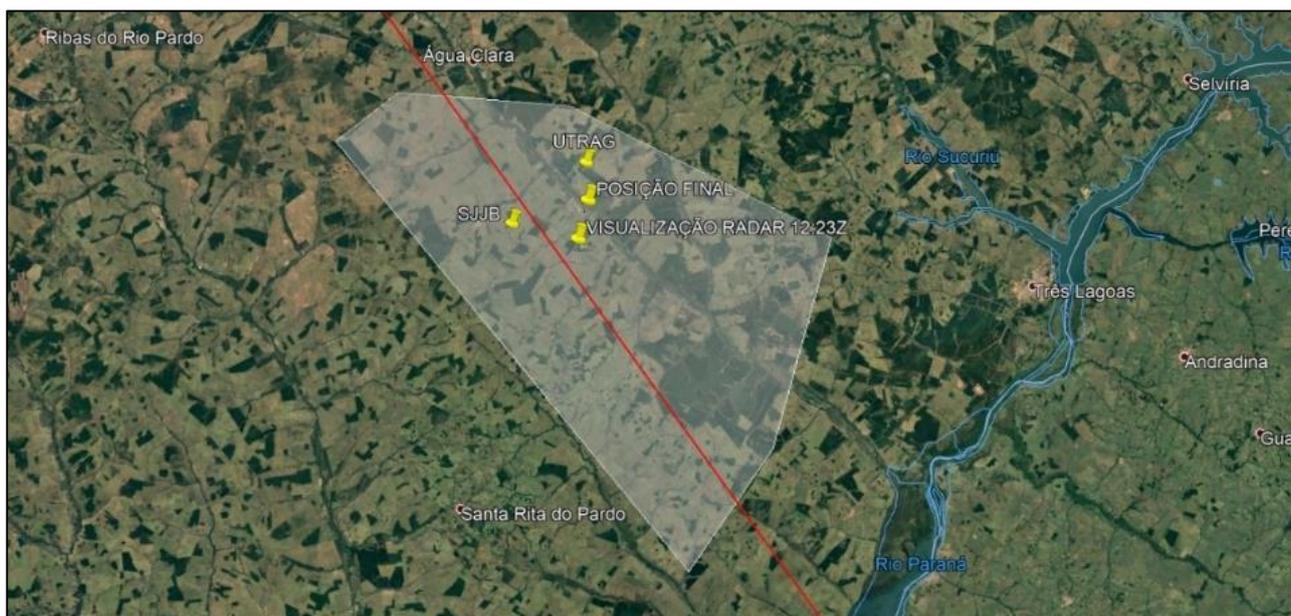
Foi realizada a sobreposição das informações de posições conhecidas da aeronave (último plote RADAR e posição final após o acidente) e dos fixos e aeródromos, próximos a ela, com o polígono determinado no item 1.7, relacionado à área de chuva captada pelo RADAR meteorológico de Jaguarari (Figura 11).

Figura 11 - Posições conhecidas da aeronave, sobreposta ao polígono de chuva (plano horizontal). Traço vermelho representando a rota do voo.

Pessoas no local da ocorrência informaram que ouviram a aeronave circular sobre a região, dentro da chuva, por alguns minutos, antes de avistarem a sua queda.
