RELATÓRIO FINAL
IG-047/CENIPA/2021

OCORRÊNCIA:	INCIDENTE GRAVE
AERONAVE:	PT-JGA
MODELO:	MU-2B-25
DATA:	22MAR2021

O presente Relatório Final refere-se ao incidente grave com a aeronave PT-JGA, modelo MU-2B-25, ocorrido em 22MAR2021, classificado como “[SCF-NP] Falha ou mau funcionamento de sistema/componente | Com trem de pouso”.

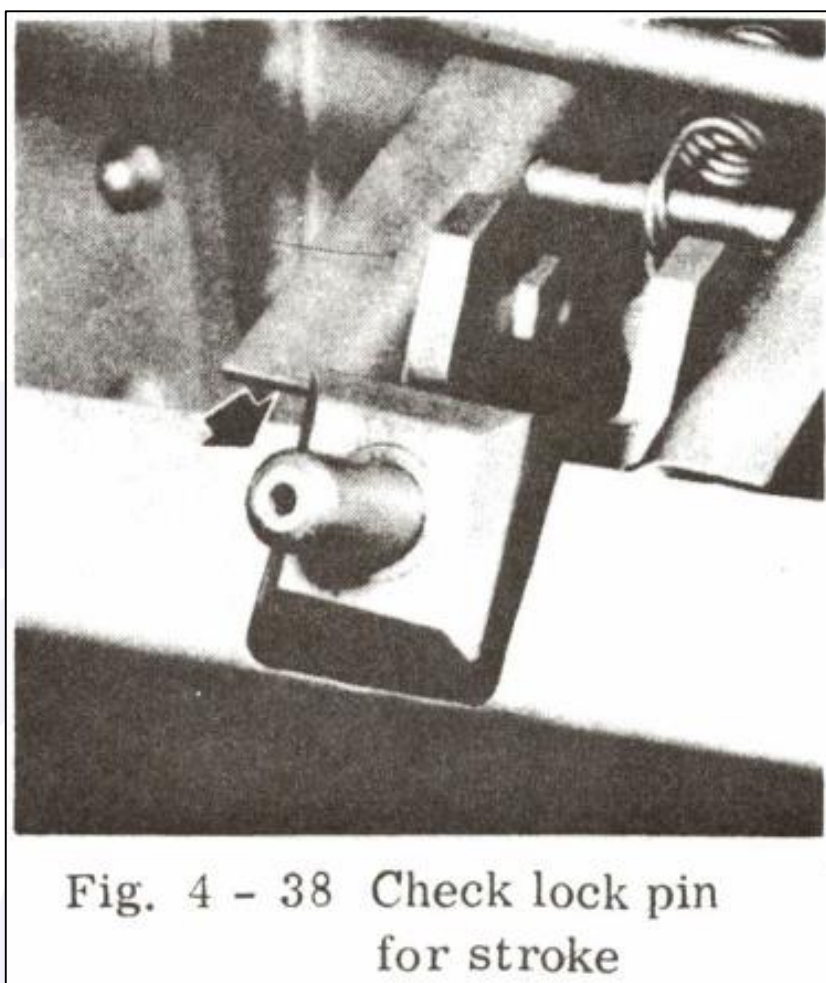
A Figura 1 mostra o sensor que enviava o sinal de porta fechada.

Figura 1 - Extrato do manual de manutenção MU-2, de 27DEZ1999. A seta preta indica o pino que enviava sinal para a luz de trem em trânsito.
