**COMANDO DA AERONÁUTICA**  
**CENTRO DE INVESTIGAÇÃO E PREVENÇÃO DE**  
**ACIDENTES AERONÁUTICOS**

**RELATÓRIO FINAL SIMPLIFICADO**

DADOS DA OCORRÊNCIA								
DATA - HORA		INVESTIGAÇÃO		SUMA N°				
15MAIO2021 - 15:20 (UTC)		SERIPA VI		A-073/CENIPA/2021				
CLASSIFICAÇÃO		TIPO(S)		SUBTIPO(S)				
ACIDENTE		[FUEL] COMBUSTIVEL		NIL				
LOCALIDADE		MUNICÍPIO		UF	COORDENADAS			
ÁREA DE PANTANAL		POCONÉ		MT	16°35'36"S	056°45'08"W		
DADOS DA AERONAVE								
MATRÍCULA		FABRICANTE		MODELO				
PT-JJH		CESSNA AIRCRAFT		182P				
OPERADOR			REGISTRO		OPERAÇÃO			
PARTICULAR			TPP		PRIVADA			
PESSOAS A BORDO / LESÕES / DANOS À AERONAVE								
A BORDO		LESÕES					DANOS À AERONAVE	
		lleso	Leve	Grave	Fatal	Desconhecido		
Tripulantes	1	-	-	1	-	-	Nenhum	
Passageiros	1	-	1	-	-	-	Leve	
<b>Total</b>	<b>2</b>	-	<b>1</b>	<b>1</b>	-	-	X Substancial	
							Destruída	
Terceiros	-	-	-	-	-	-	Desconhecido

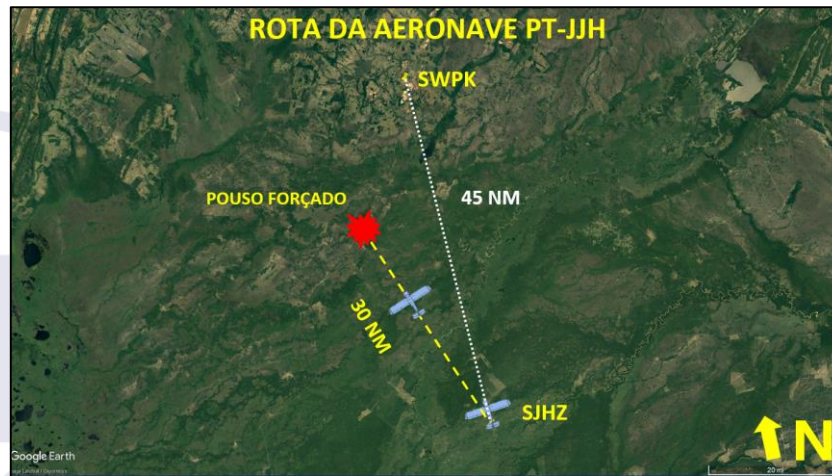
Tratava-se de um voo de traslado, no qual houve a realização de um pouso forçado em uma área de pantanal, após o piloto ter enfrentado dificuldades para manter a proa da aeronave até o destino e o seu motor ter parado de desenvolver tração.

Figura 2 - Trajetória da aeronave. Fonte: Adaptado do Google Earth, 2022.

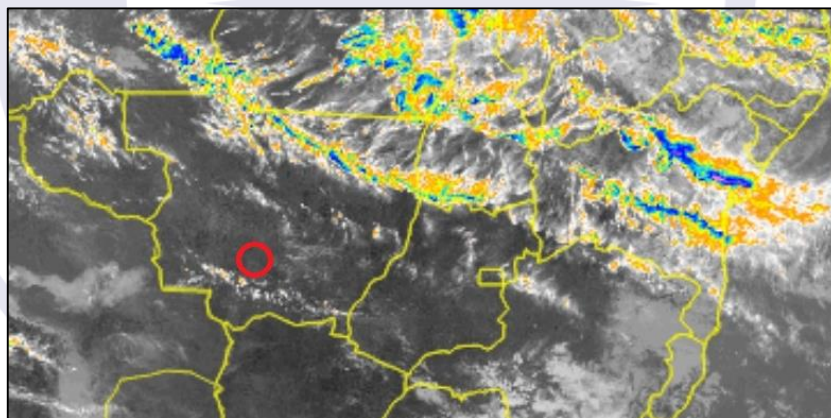
A imagem do espectro infravermelho para o dia 15MAIO2021, às 15h20min (UTC), evidenciou a ausência de formações meteorológicas significativas.

Figura 3 - Imagem do espectro infravermelho para o dia 15MAIO2021, às 15h20min (UTC). Fonte: Adaptado de REDEMET (<https://www.redemet.aer.mil.br/>).

Segundo os dados acima, as condições meteorológicas eram favoráveis ao voo visual, com visibilidade superior a 10 km e ausência de nuvens significativas.
