RELATÓRIO FINAL
A-160/CENIPA/2020

OCORRÊNCIA:	ACIDENTE
AERONAVE:	PT-KCK
MODELO:	177B
DATA:	29DEZ2020

O presente Relatório Final refere-se ao acidente com a aeronave PT-KCK, modelo 177B, ocorrido em 29DEZ2020, classificado como “[UIMC] IMC não intencional e [LOC-I] Perda de controle em voo”.

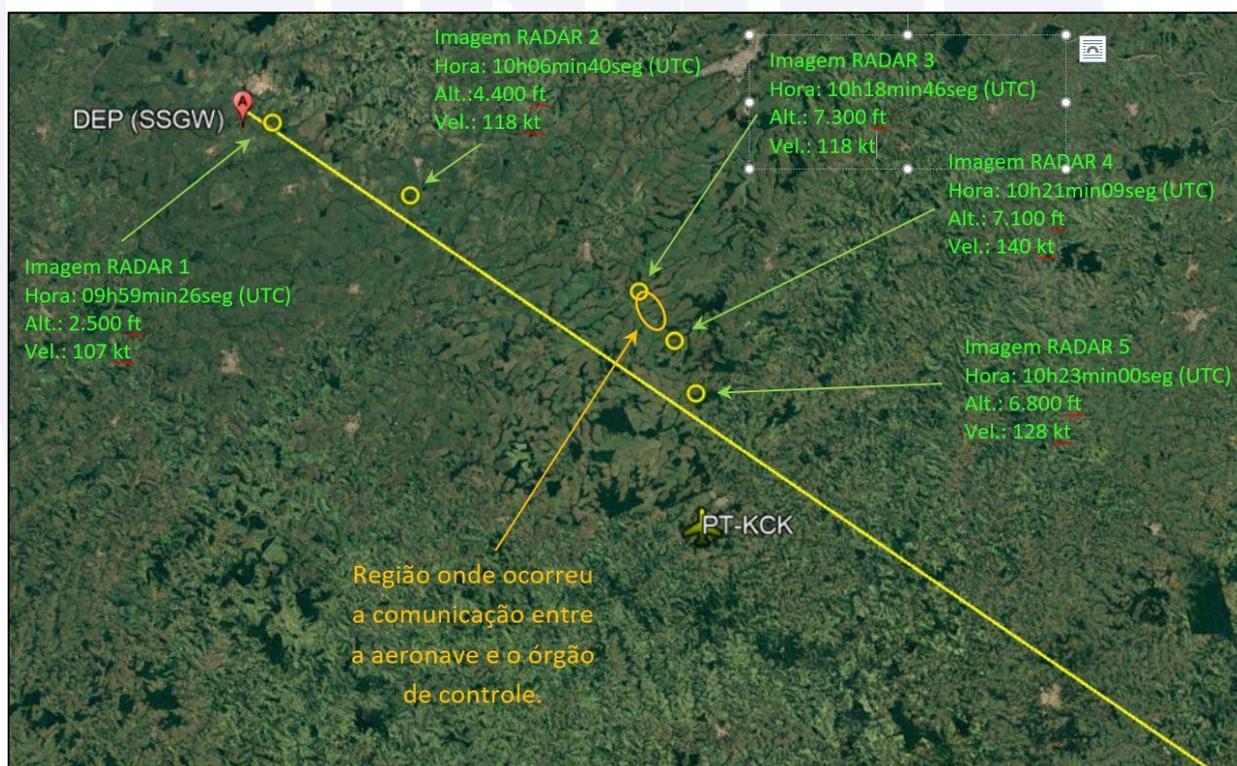
Figura 9 - Pontos da revisualização RADAR e momento da comunicação rádio entre a aeronave e o órgão de controle.

A Comissão de Investigação acessou algumas imagens RADAR da aeronave, desde o primeiro contato às 09h59min26seg (UTC) até às 10h23min00seg (UTC), momento a partir do qual o ACC-CW perdeu o contato RADAR com a aeronave, conforme Figura 9.

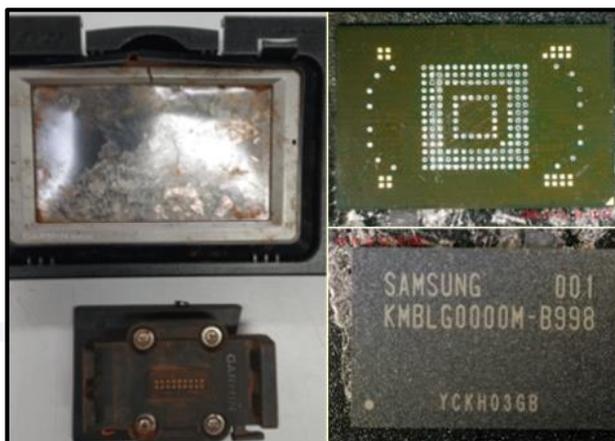
Figura 10 - Garmin Aera 500 (esquerda) e seu *chip* de memória (direita).

Foi recuperado nos destroços da aeronave um equipamento *Global Positioning System* (GPS) *Garmin Aera 500* (Figura 10).

O GPS supracitado foi encaminhado para análise na Divisão de Gravadores Veiculares do *National Transportation Safety Board* (NTSB), onde verificou-se que não havia qualquer dado significativo.

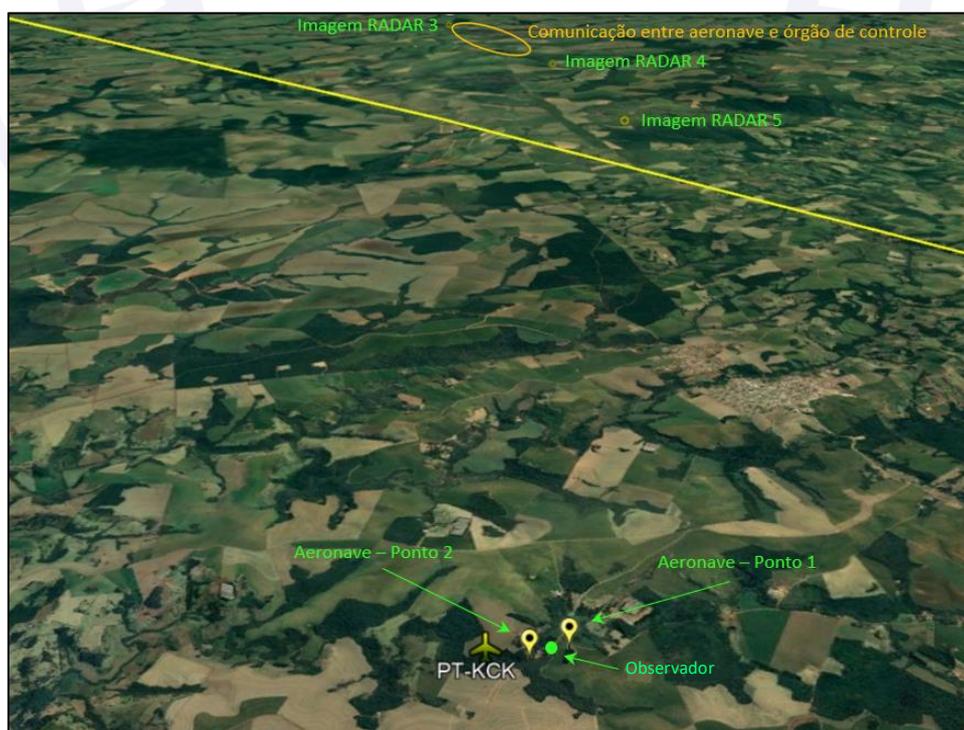
Figura 11 - Possível deslocamento da aeronave, segundo o RADAR e o observador.

Um morador de uma fazenda próxima ao local do acidente informou ter visto o PT-KCK ainda em voo, a baixa altura, e que depois, ao desaparecer em meio às copas de árvores, foi ouvido um barulho muito alto. Esse morador, por não ter qualquer familiarização com a aviação, não soube precisar se a aeronave estava sob controle ou se estava em queda descontrolada (Figuras 11, 12, 13 e 14).

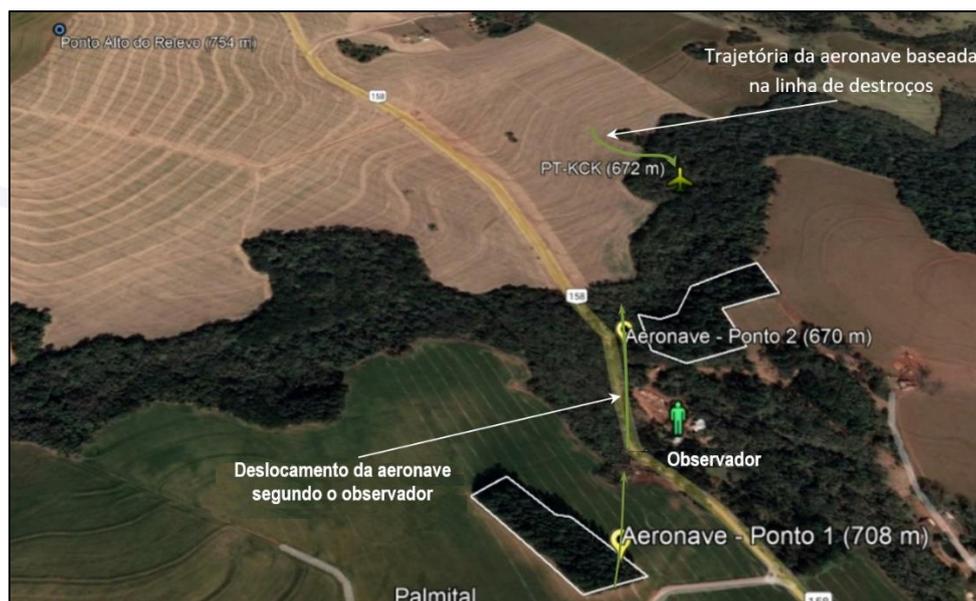
Figura 12 - Vista superior dos possíveis deslocamentos da aeronave dentro do vale.

A partir do relato do observador, foi possível inferir que a aeronave ingressou em um vale, a cerca de 85 m abaixo do ponto mais alto do relevo.

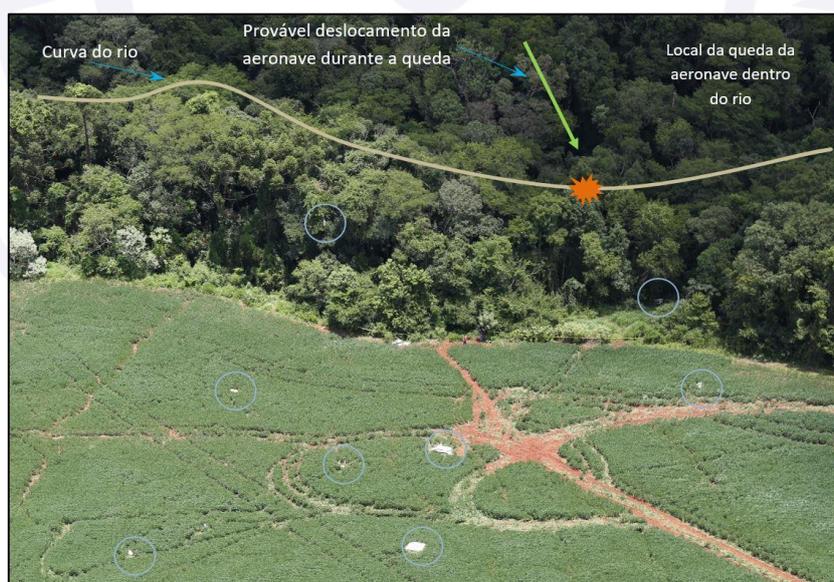
Figura 14 - Imagem do provável deslocamento vertical (queda) da aeronave.

A maior parte da aeronave foi encontrada submersa em um rio da região e apenas alguns galhos na vertical do local da queda estavam quebrados. Diversos outros componentes ficaram espalhados entre a mata ciliar e uma lavoura próxima, conforme mostrado na Figura 14.
