**COMANDO DA AERONÁUTICA**  
**CENTRO DE INVESTIGAÇÃO E PREVENÇÃO DE**  
**ACIDENTES AERONÁUTICOS**

**RELATÓRIO FINAL**  
**A-024/CENIPA/2021**

<b>OCORRÊNCIA:</b>	<b>ACIDENTE</b>
<b>AERONAVE:</b>	<b>PT-KQE</b>
<b>MODELO:</b>	<b>A36</b>
<b>DATA:</b>	<b>13FEV2021</b>

O presente Relatório Final refere-se ao acidente com a aeronave PT-KQE, modelo A36, ocorrido em 13FEV2021, classificado como “[SCF-PP] Falha ou mau funcionamento do motor | Falha do motor em voo”.

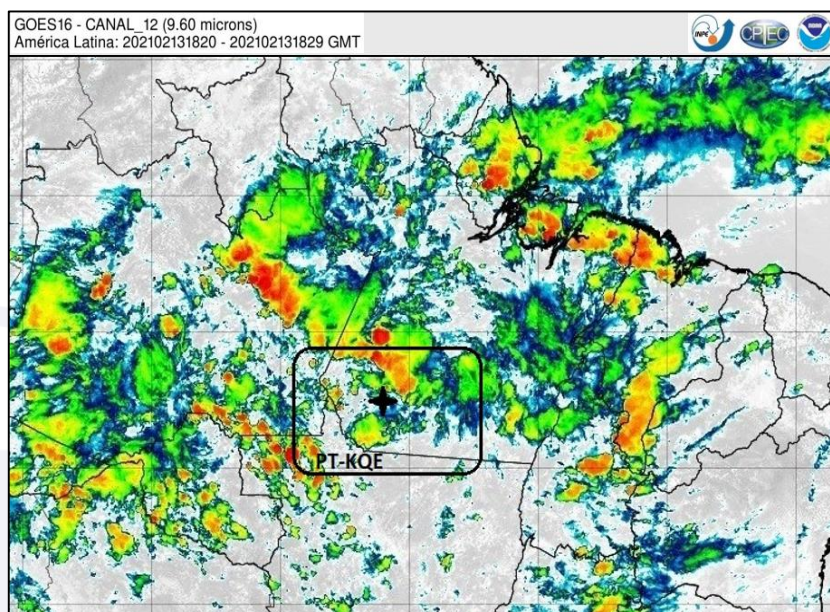
A imagem satélite gerada às 18h20min (UTC) pelo Centro de Previsão de Tempo e Estudos Climáticos (CPTEC) evidenciou a existência de formações meteorológicas significativas na rota (Figura 5).

Figura 5 - Imagem satélite realçada das 18h20min (UTC), contendo a condição meteorológica próxima ao horário da decolagem. Fonte: CPTEC.

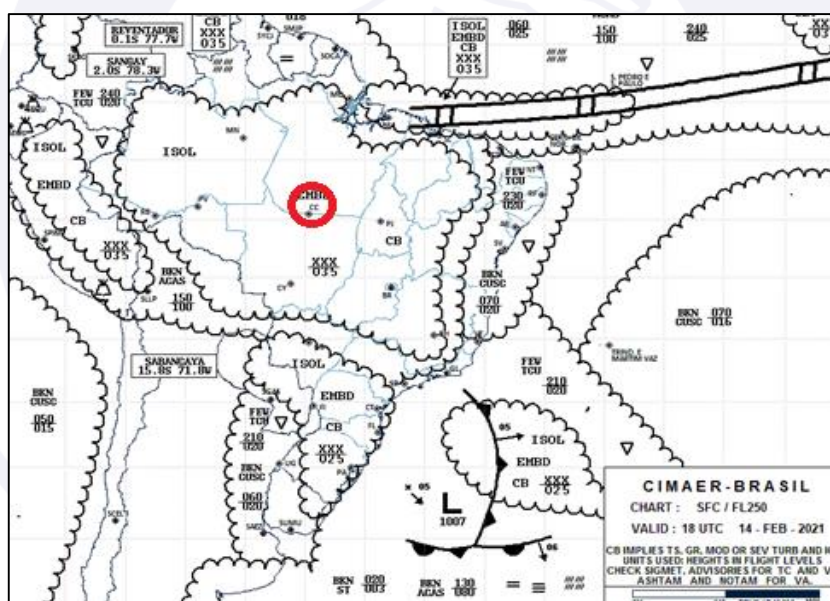
Adicionalmente, a *Significant Weather Chart* (SIGWX - carta de tempo significativo) gerada pelo Centro Integrado de Meteorologia Aeronáutica (CIMAER), emitido às 18h00min (UTC) no dia da ocorrência, ilustrava a presença de nuvens *Cumulonimbus* (CB) isolados e embutidos em camadas de outras nuvens, com base a 3.500 ft e topo acima de 25.000 ft (Figura 6).

Figura 6 - SIGWX, válida até 18h00min (UTC) do dia 14FEV2021, com a posição aproximada da ocorrência. Fonte: CIMAER.

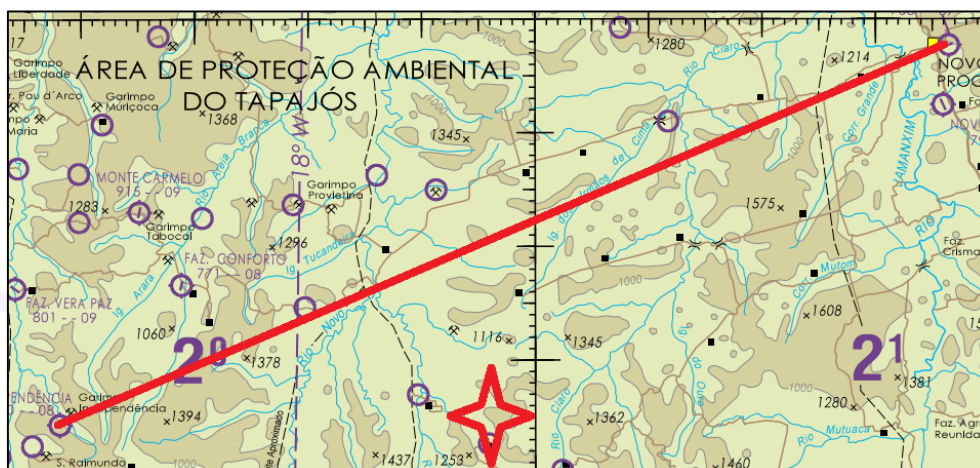
A rota da aeronave seria de SDUA com destino a SITT, porém houve uma deriva para a esquerda, tendo a aeronave colidido contra o solo a uma distância lateral da rota de, aproximadamente, 13 NM.

Figura 10 - Croqui da Rota (traço vermelho) e local da ocorrência (estrela).
