**COMANDO DA AERONÁUTICA**  
**CENTRO DE INVESTIGAÇÃO E PREVENÇÃO DE**  
**ACIDENTES AERONÁUTICOS**

**RELATÓRIO FINAL SIMPLIFICADO**

DADOS DA OCORRÊNCIA				
DATA - HORA		INVESTIGAÇÃO		SUMA N°
17AGO2017 - 12:50 (UTC)		SERIPA III		IG-104/CENIPA/2017
CLASSIFICAÇÃO	TIPO(S)		SUBTIPO(S)	
INCIDENTE GRAVE	[SCF-NP] FALHA OU MAU FUNCIONAMENTO DE SISTEMA/COMPONENTE		NIL	
LOCALIDADE	MUNICÍPIO	UF	COORDENADAS	
LITORAL DE MACAÉ	CAMPO DOS GOYTACAZES	RJ	21°42'04"S	041°18'28"W

DADOS DA AERONAVE		
MATRÍCULA	FABRICANTE	MODELO
PT-KUK	TWIN COMMANDER	500-B
OPERADOR	REGISTRO	OPERAÇÃO
ECO PHOCUS SERVIÇO AÉREO ESP. LTDA. - ME	SAE	SAE

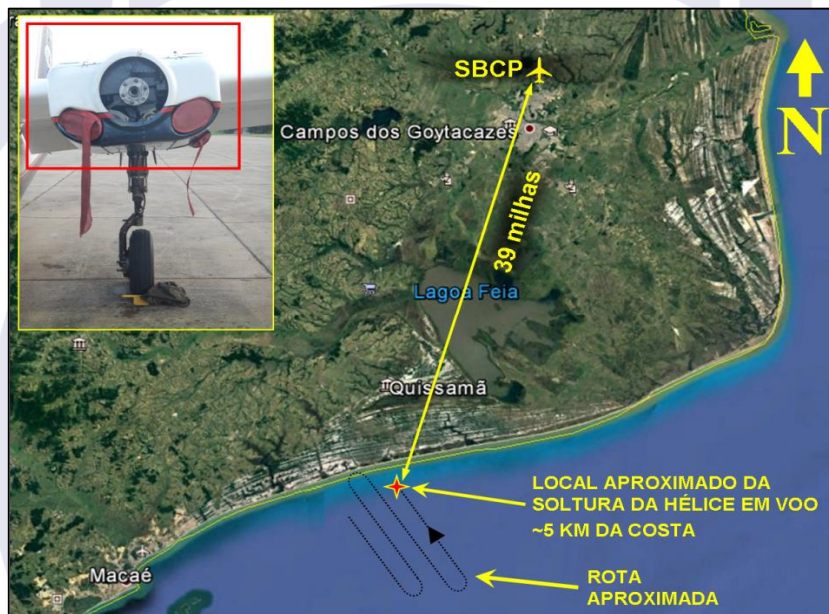
Por volta das 12h50min (UTC), o conjunto de hélice do motor esquerdo soltou-se por inteiro do flange e caiu em alto-mar. A aeronave prosseguiu o voo em condição monomotor, sem apresentar outros problemas até o pouso.

Figura 1 - Rota aproximada do voo e local aproximado onde a hélice se soltou. Fonte: adaptado Google Earth.

Durante o voo de cruzeiro sobre o mar, o conjunto de hélice esquerdo soltou-se por inteiro do flange, seguindo em trajetória à frente e para baixo, sem colidir com outra parte da aeronave.

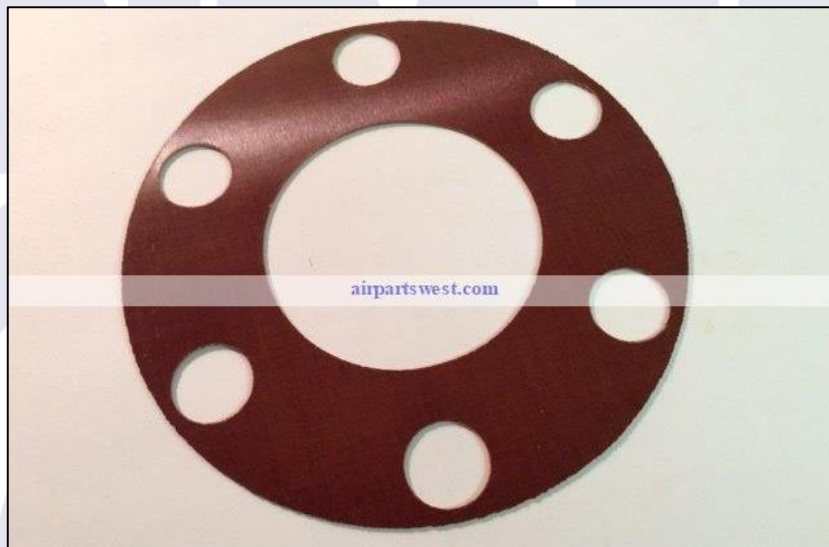
**CAUTION:** FAILURE TO INSTALL THE SHIM BETWEEN THE PROPELLER FLANGE AND THE STARTER RING GEAR CAN RESULT IN MOUNTING BOLT FAILURE.

Na remoção da hélice direita, foi constatado que todos os parafusos de fixação da hélice estavam com o torque de aperto abaixo do previsto. Ademais, após a retirada completa da hélice, notou-se que a peça PN B-1322, denominada *shim*, não se encontrava instalada entre o flange de fixação da hélice no motor e o cubo da hélice (Figura 6).

Figuras 7 - Imagem ilustrativa do *shim*. Fonte: [www.airpartswest.com](http://www.airpartswest.com)
