COMANDO DA AERONÁUTICA
CENTRO DE INVESTIGAÇÃO E PREVENÇÃO DE
ACIDENTES AERONÁUTICOS

RELATÓRIO FINAL
A-144/CENIPA/2019

OCORRÊNCIA:	ACIDENTE
AERONAVE:	PT-LTJ
MODELO:	550
DATA:	14NOV2019

O presente Relatório Final refere-se ao acidente com a aeronave PT-LTJ, modelo 550, ocorrido em 14NOV2019, classificado como “[USOS] Pouso aquém/além da pista | Pouso antes da pista”.

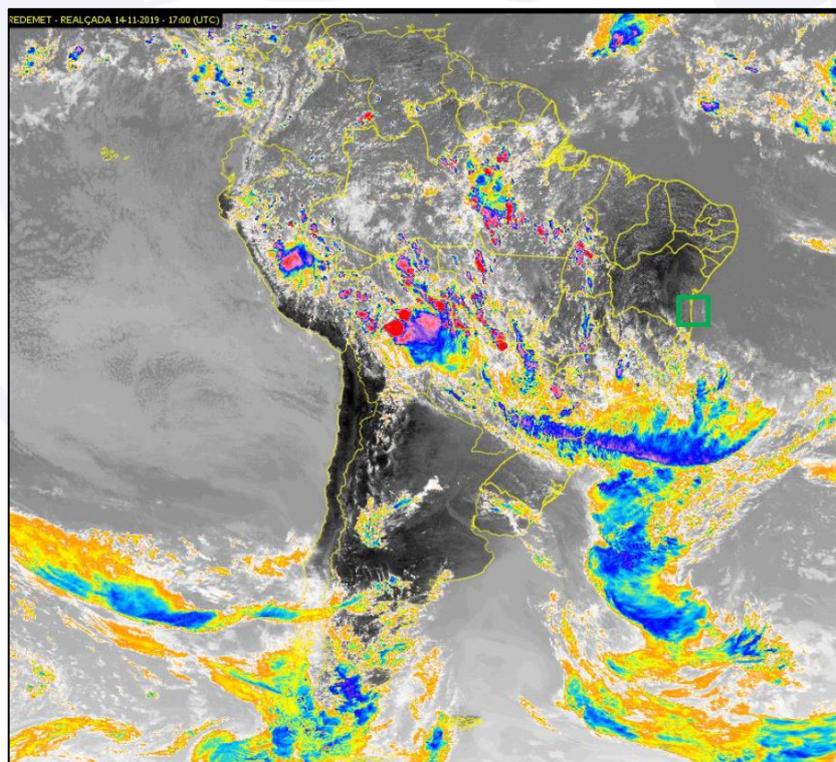
Figura 4 - Imagem satélite realçada, do dia 14NOV2019, às 17h00min UTC.

A imagem de satélite realçada das 17h00min (UTC), do dia 14NOV2019, disponibilizada pela Rede de Meteorologia do Comando da Aeronáutica (REDEMET), mostra que, sobre a região do acidente, não havia nebulosidade com desenvolvimento vertical e que a nebulosidade associada à região do estudo correspondia a *cumulus humilis*, ou seja, nebulosidade com pouco desenvolvimento vertical e característica de tempo bom (Figura 4).

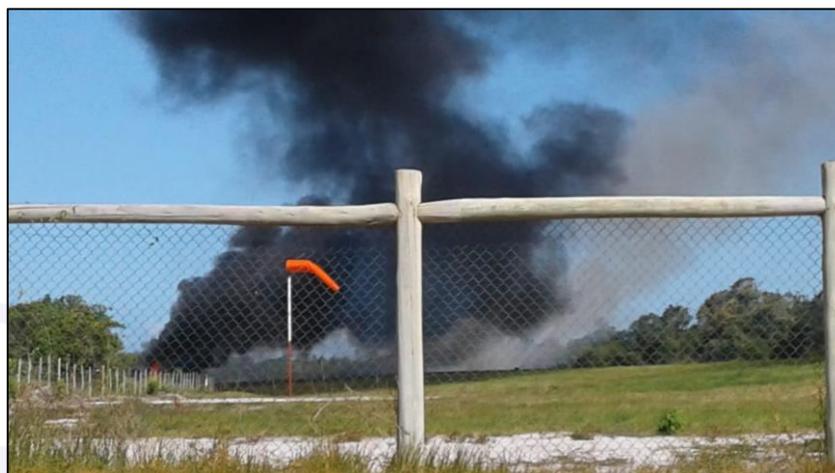
Figura 5 - Biruta indicando a condição do vento no momento do acidente.

Baseado na posição da biruta do aeródromo, estimou-se que a velocidade do vento, no momento do acidente, era de 06kt e a direção de 070° (Figura 5).

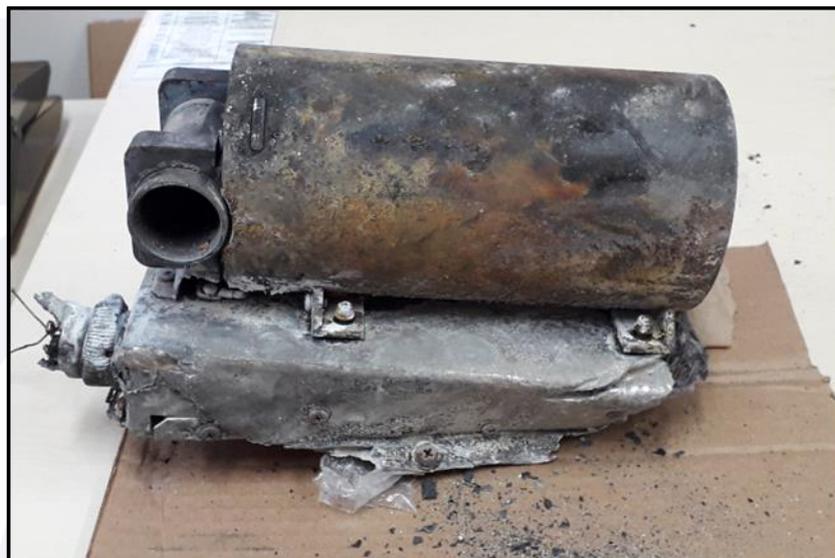
Figura 6 - *Cockpit Voice Recorder* que equipava a aeronave.

A aeronave era equipada com um CVR, modelo AR30B, fabricado pela *Allied Signal*, (Figura 6) e permitia um tempo de gravação de 30 minutos.

Sua bateria foi instalada em setembro de 2014, com um Tempo Limite de Vida (TLV) de seis anos.

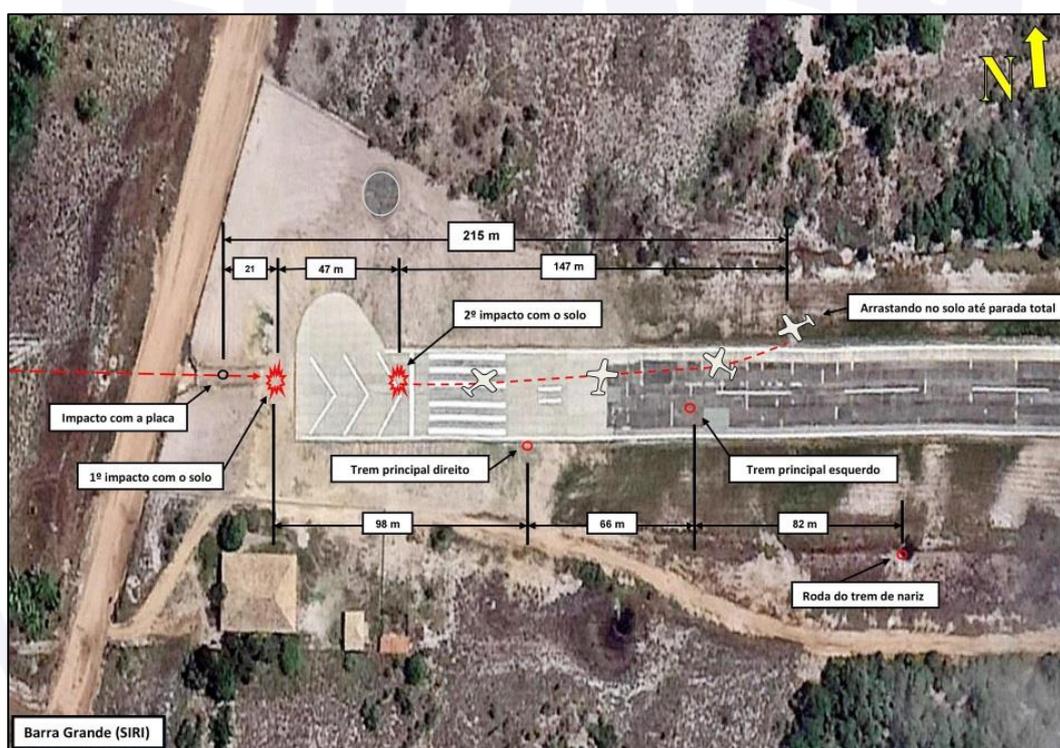
Figura 14 - Croqui do acidente.

A aeronave arrastou-se por 147 metros, incendiando-se. Durante esse deslocamento, deixou um rastro de fogo, girou pela esquerda, saindo da pista pela lateral esquerda (Figura 13), parando com a proa defasada, aproximadamente, 210° da trajetória do pouso (Figura 14).

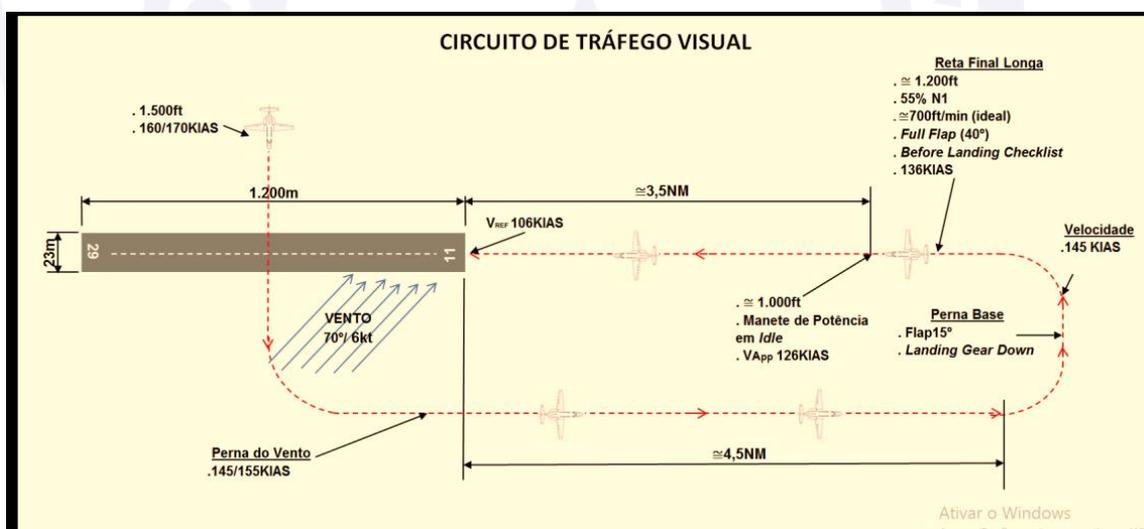
Figura 17 - Perfil do circuito de tráfego de acordo com a declaração inicial do comandante.

Ao cruzar 1.000ft AGL, segundo o relato inicial do comandante e, com velocidade aproximada de 126 KIAS, o PF comandou os manetes de potência para a posição *Idle* (potência mínima), pois percebeu que a aeronave se encontrava acima da rampa ideal (Figura 17).

O fato de o PF ter decidido prolongar a perna do vento (aproximadamente 4,5NM), pode ter influenciado no seu julgamento de rampa de aproximação, uma vez que o início do segmento de aproximação final se deu em uma reta final longa (Figura 17).

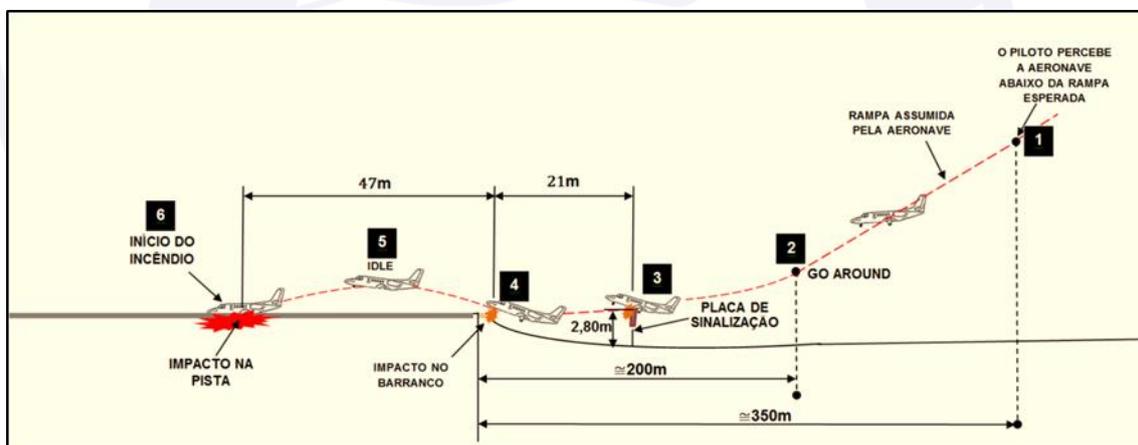
Figura 18 - Perfil da curta final e tentativa de arremetida, com base no relato do comandante.

A decisão por interromper a arremetida ocorreu após a desconfiança do PF sobre a gravidade do impacto da aeronave contra o barranco, e dos possíveis danos causados aos trens de pouso.

O perfil da curta final e a tentativa de arremetida, com base no relato do comandante, está descrito na Figura 18.

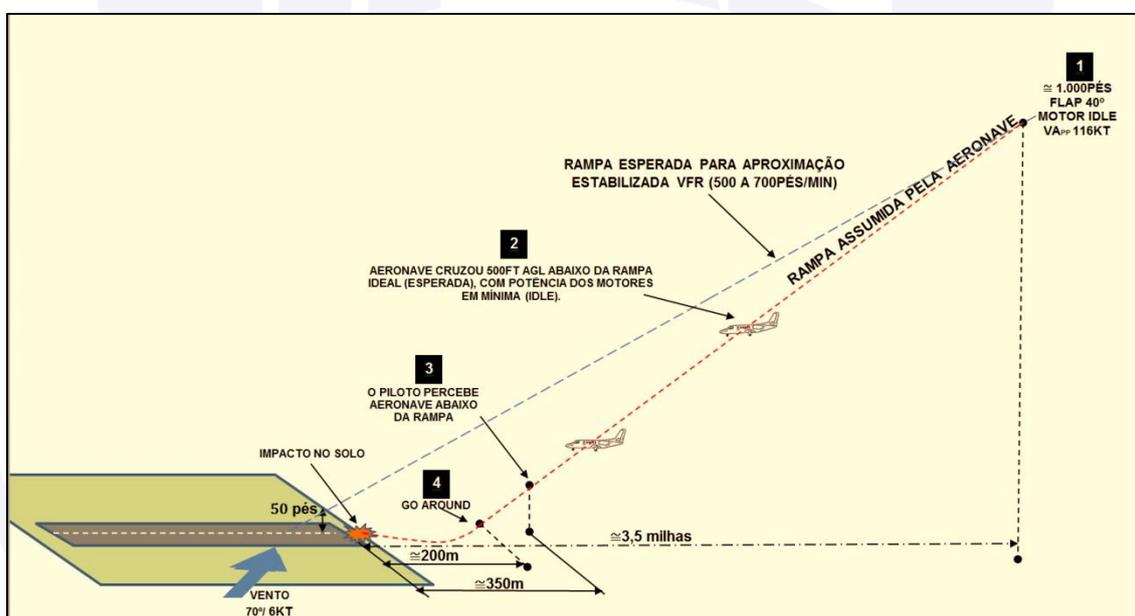
Figura 30 - Perfil de aproximação, segundo os dados da segunda hipótese.

Com a redução dos manetes para a potência mínima e com o acionamento dos flapes para 40° (nº 1 - Figura 30), a aeronave prosseguiu em uma trajetória descendente. Preocupado com o desempenho do PM, referente ao cumprimento do *before landing checklist*, o PF passou a supervisionar a realização daquelas tarefas, voltando sua atenção para o interior da cabine de pilotagem.

Ao desviarem, momentaneamente, a atenção do voo, os pilotos não perceberam que a aeronave havia cruzado os 500ft AGL (nº 2 - Figura 30) com uma razão de descida maior que a ideal e em uma rampa abaixo da desejada para aquela situação, portanto, fora dos parâmetros recomendados para a aproximação estabilizada VFR.

A aeronave permaneceu com a potência dos motores em mínima, até o momento em que os pilotos perceberam que estavam abaixo da rampa ideal, bem próximos da cabeceira 11, a menos de 1/4 de Milha Náutica, aproximadamente 350m (nº 3 - Figura 30), quando o PF iniciou a manobra de arremetida (nº 4 - Figura 30).

Nesse contexto, um possível rebaixamento no nível de consciência situacional da tripulação pode ter favorecido uma percepção tardia em relação à rampa de aproximação e prejudicado sua capacidade de corrigi-la em tempo hábil de evitar a colisão com o solo.
