COMANDO DA AERONÁUTICA
CENTRO DE INVESTIGAÇÃO E PREVENÇÃO DE
ACIDENTES AERONÁUTICOS

RELATÓRIO FINAL
A-075/CENIPA/2020

OCORRÊNCIA:	ACIDENTE
AERONAVE:	PT-MBV
MODELO:	EMB-121A
DATA:	14JUN2020

O presente Relatório Final refere-se ao acidente com a aeronave PT-MBV, modelo EMB-121A, ocorrido em 14JUN2020, classificado como “[LOC-I] Perda de controle em voo”.

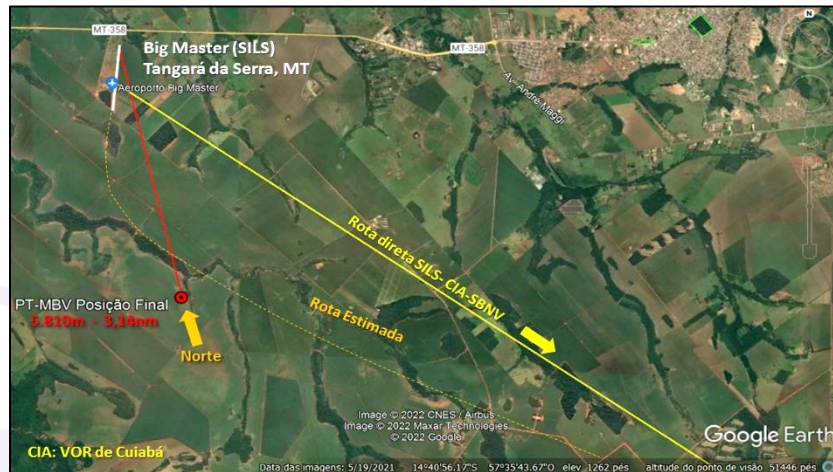
Entre o local do acidente e a cabeceira de decolagem, sentido 20, de SILS havia, aproximadamente, 5.810 m (3,14 NM) de distância em linha reta, no rumo 006° (Figura 8).

Figura 8 - Croqui da trajetória estimada da aeronave para a rota pretendida.
Fonte: adaptado Google Earth.

O local da queda, uma propriedade rural, era de cultivo de milho. Os destroços se concentraram no ponto de impacto, com centro nas coordenadas $14^{\circ}40'55''S$ / $057^{\circ}35'44''W$, e as demais partes foram encontradas em um raio de até 100 m.
