COMANDO DA AERONÁUTICA
CENTRO DE INVESTIGAÇÃO E PREVENÇÃO DE
ACIDENTES AERONÁUTICOS

RELATÓRIO FINAL
A-132/CENIPA/2019

OCORRÊNCIA:	ACIDENTE
AERONAVE:	PT-MHC
MODELO:	208B
DATA:	16SET2019

O presente Relatório Final refere-se ao acidente com a aeronave PT-MHC, modelo 208B, ocorrido em 16SET2019, classificado como “[WSTRW] Cortante de vento / Tempestade”.

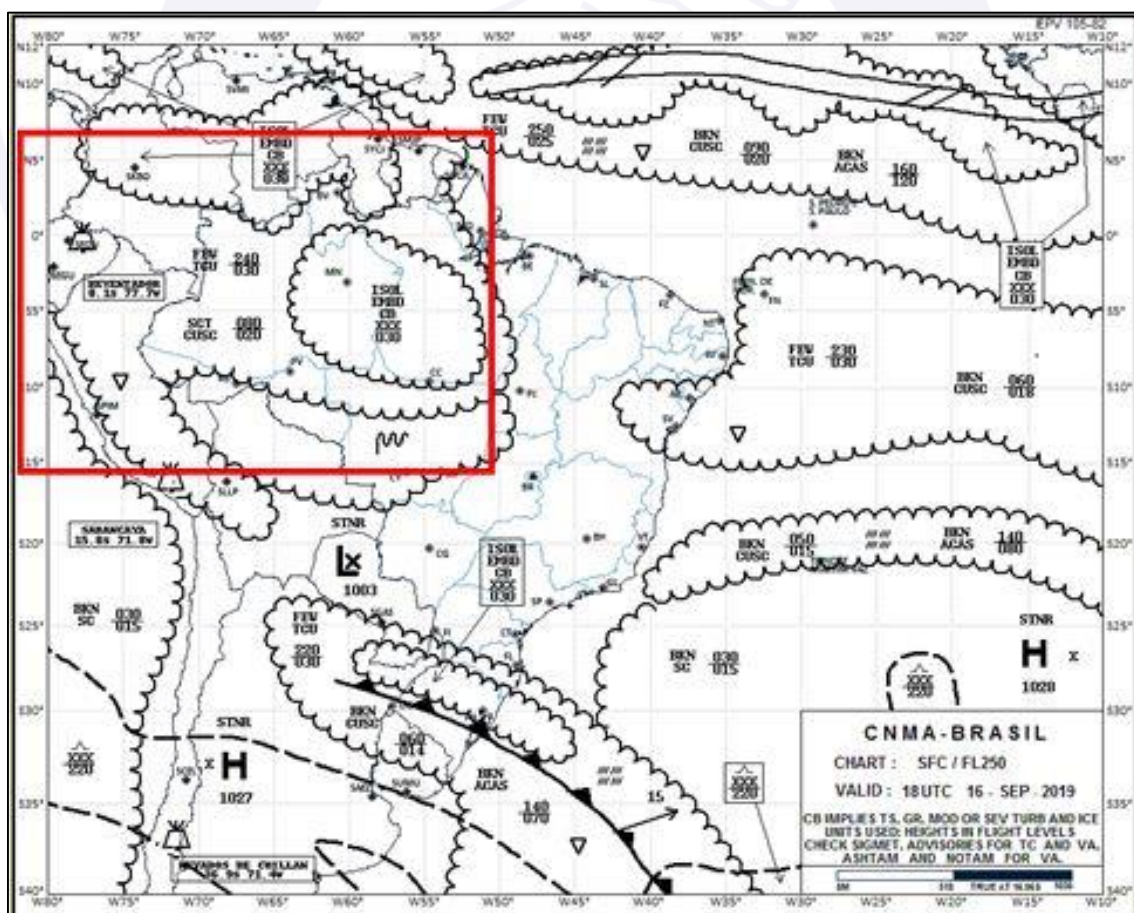
De acordo com o prognóstico de tempo significativo (carta SIGWX), que apresentava a previsão meteorológica das 18h00min (UTC), do dia 16SET2019, com projeções no período compreendido entre 15h00min e 21h00min (UTC), havia três tipos de nebulosidade: poucas nuvens (FEW) do tipo *Towering Cumulus* (TCU), com base a 3.000 ft e o topo a 24.000 ft; nuvens esparças (SCT) do tipo *Cumulus* (CU) e *Stratocumulus* (SC), com base a 2.000 ft e topo a 8.000 ft; presença de *Cumulonimbus* (CB) isolados (ISOL) e embutidos (EMBD) em camadas de outras nuvens, ambas com base a 3.000 ft e topo acima do FL250; além de pancadas de chuva (Figuras 3 e 4).

Figura 3 - Carta SIGWX, referente à América do Sul, retirada do sítio eletrônico da REDEMET com validade para as 18h00min (UTC), de 16SET2019. No detalhe está a área do sistema que afetava a região de Manaus no momento do acidente.

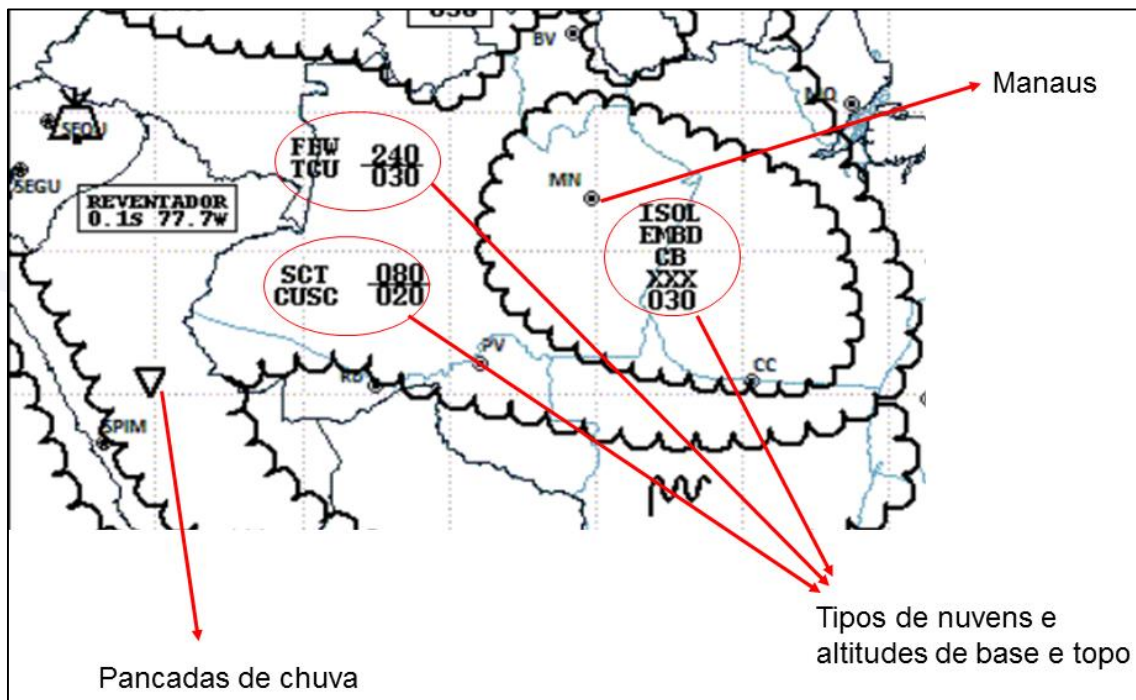
Figura 4 - Detalhe da carta SIGWX, ampliando a região norte e identificando as simbologias mencionadas acima.

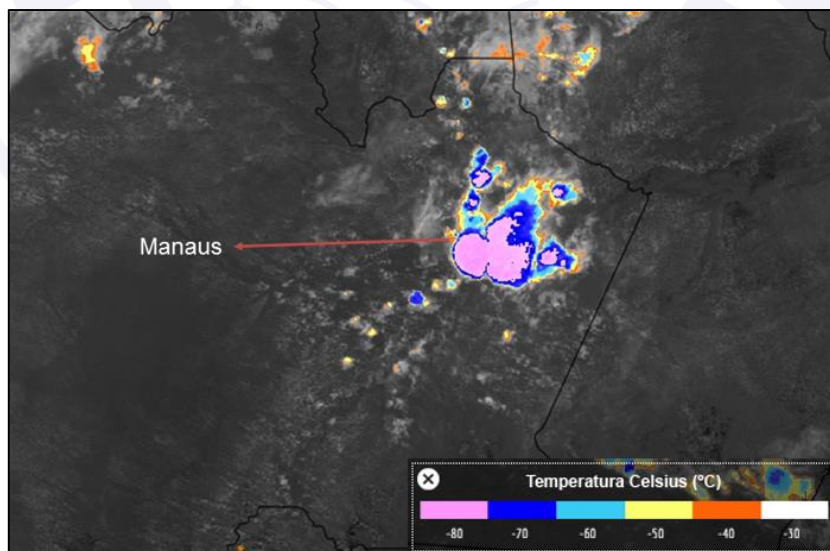
Foi observado, nessas imagens, que houve uma grande formação que se intensificou, ou seja, aumentou de tamanho, e deslocou-se para Oeste da região de Manaus, identificada com a cor magenta, no período de 16h00min às 16h40min (UTC).

Figura 5 - Vista aproximada da imagem satélite realçada das 16h00min (UTC). Manaus é o ponto laranja no início da seta vermelha. A formação apresentada em rosa magenta estava deslocando-se para a esquerda (Oeste).

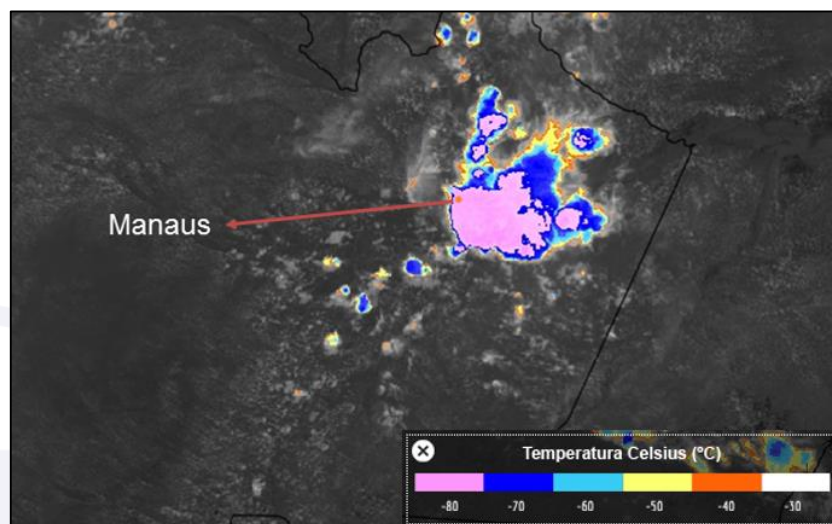
Figura 6 - Vista aproximada da imagem satélite realçada das 16h20min (UTC). Manaus é o ponto laranja no início da seta vermelha, já embaixo da formação, que continuava seu deslocamento para a esquerda (Oeste).

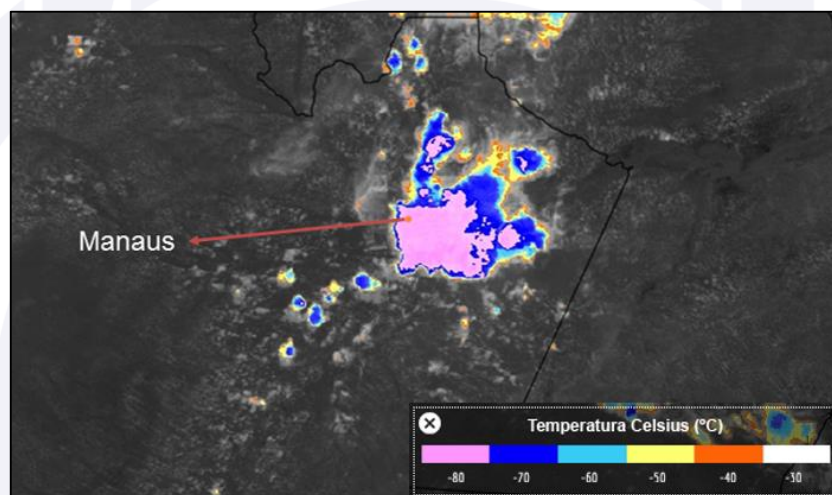
Figura 7 - Vista aproximada da imagem satélite realçada das 16h30min (UTC). Manaus é o ponto laranja no início da seta vermelha embaixo da formação, que continuava o deslocamento para a esquerda (Oeste).

De acordo com as imagens de satélite, constatou-se que, às 16h30min (UTC), as formações com características de CB e TCU se intensificaram sobre a região de Manaus, para então, às 16h50min (UTC), se afastar da cidade.

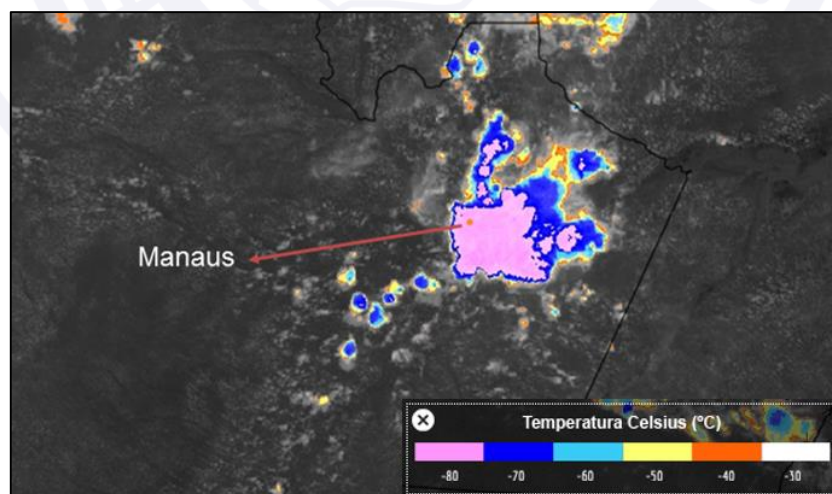
Figura 8 - Vista aproximada da imagem satélite realçada das 16h40min (UTC). Manaus é o ponto laranja no início da seta vermelha embaixo da formação, que continuava o deslocamento para a esquerda (Oeste).

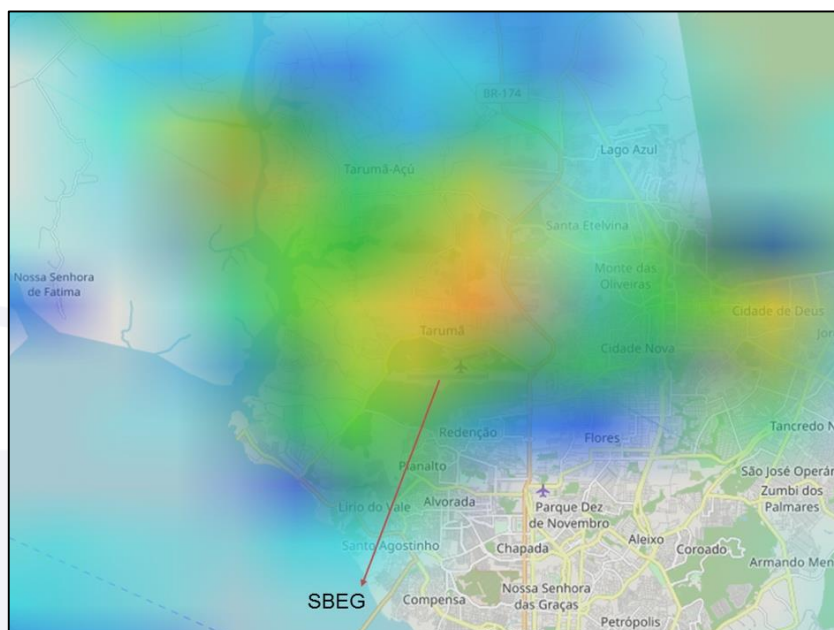
Constatou-se que, no horário das 16h20min (UTC), havia uma maior intensidade (retorno vermelho do RADAR) indicando forte precipitação, com possibilidade de tempestade, raios e turbulência severa (Figuras 11 e 12).

Figura 11 - Imagem aproximada do RADAR meteorológico das 16h20min (UTC). Observa-se o início da coloração vermelha, devido às formações existentes nas proximidades de SBEG, indicando forte refletividade e precipitação.

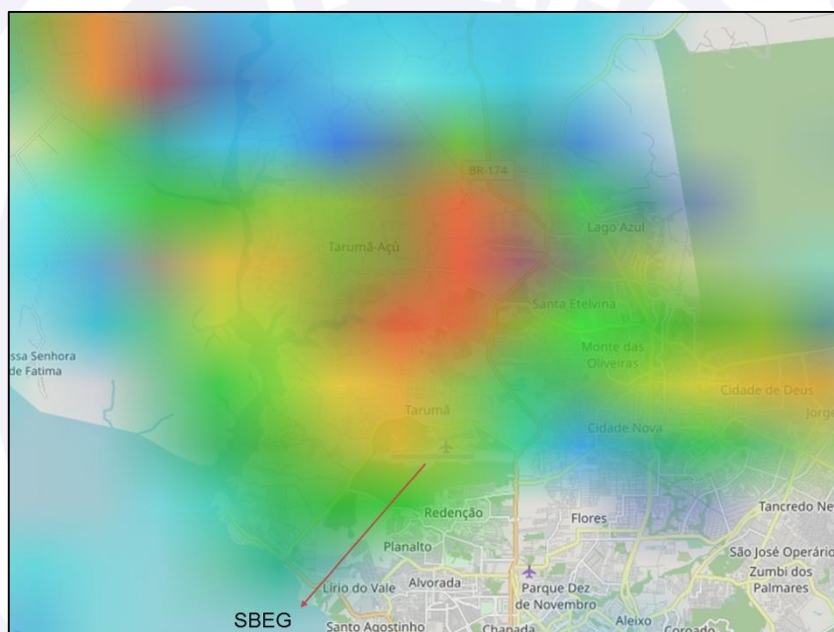
Figura 12 - Imagem aproximada do RADAR meteorológico das 16h25min (UTC). Observa-se a formação meteorológica existente nas proximidades de SBEG, com coloração vermelha intensificada e mais abrangente, indicando forte refletividade e precipitação.
