COMANDO DA AERONÁUTICA
CENTRO DE INVESTIGAÇÃO E PREVENÇÃO DE
ACIDENTES AERONÁUTICOS

RELATÓRIO FINAL
IG-032/CENIPA/2017

OCORRÊNCIA:	INCIDENTE GRAVE
AERONAVE:	PT-MZY
MODELO:	A320-232
DATA:	22FEV2017

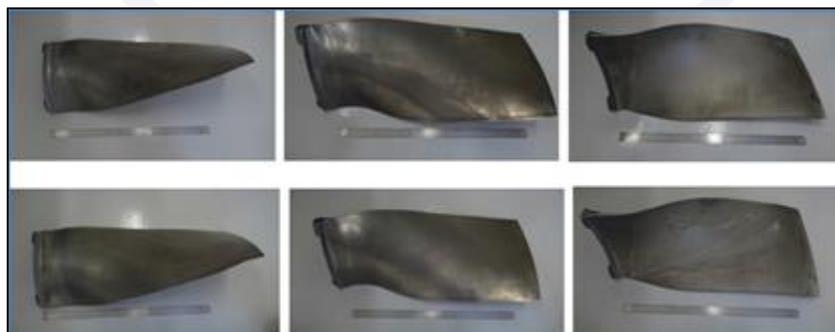
Figura 4 - Conjunto de *blades* enviadas para análise no DCTA.

Na Figura 4, podem ser identificadas as *fan blades* removidas do motor e enviadas para análise preliminar no DCTA.

Por meio de análise visual e estereoscópica, foi observado que as fraturas nos *annulus fillers*, nos *acoustic lining panels* e nas aletas guia ocorreram a partir de impactos e apresentavam características típicas de sobrecarga, conforme apresentado nas Figuras 7 a 9.

Os primeiros exames laboratoriais realizados nas *fan blades*, nos fragmentos do *annulus filler* e nos outros componentes estruturais estáticos revelaram que as fraturas ocorreram a partir de impactos e que apresentavam características típicas de sobrecarga, não havendo indícios de corrosão ou de fadiga.

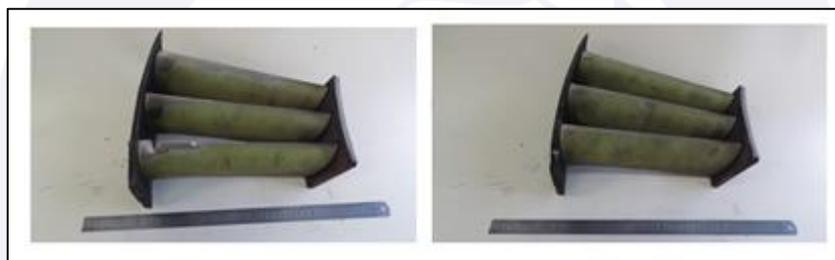
Figura 6 - Segmentos de aletas guia de saída do *fan* enviadas para análise.

A Figura 6 ilustra as aletas guia de saída do *fan* que também foram enviadas para análise no DCTA.

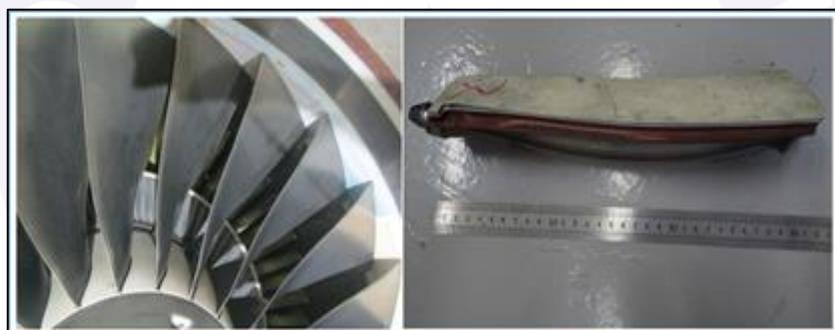
Figura 10 - *Annulus fillers* instalados e uma unidade íntegra removida.

Para fins de referência e comparação, a Figura 10 apresenta alguns *annulus fillers* instalados e uma unidade íntegra removida.

Os riscos encontrados nas peças também foram decorrentes dos impactos na superfície do material, não havendo indícios de corrosão e nem de fadiga.

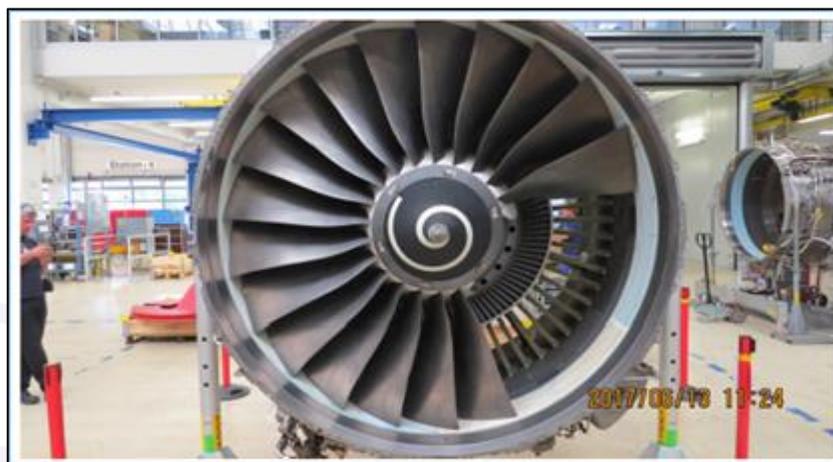
Figura11 - Motor em análise no centro de serviços da MTU.

Posteriormente, o motor foi submetido a uma análise nas dependências de um centro de serviços do próprio fabricante, neste caso, a *MTU Maintenance Ltd.* (Figura 11).

Nos exames realizados, durante a desmontagem do motor na MTU, foi verificado que as *fan blades* apresentavam marcas de impacto compatíveis com a forma de *annulus fillers*. À medida que o motor foi sendo desmontado e, considerando a sequência do fluxo da massa de ar, verificou-se que os danos internos eram cada vez mais severos.

No Módulo do Compressor de Baixa Pressão, foram encontrados danos menores. Todavia, no módulo seguinte, o de Alta Pressão, os danos já foram mais significativos, com diversas *vanes* e *blades* fraturadas, além da ausência de parte de suas estruturas.

Por último, no conjunto de *vanes* dos Módulos de Turbina também havia detritos fundidos e os seus bordos de fuga apresentavam perda de material. Nessa parte final, ficou mais evidente a fragmentação metálica com seu respectivo derretimento, bem como a posterior aderência tanto a componentes rotativos como estacionários na sequência do fluxo dos gases.

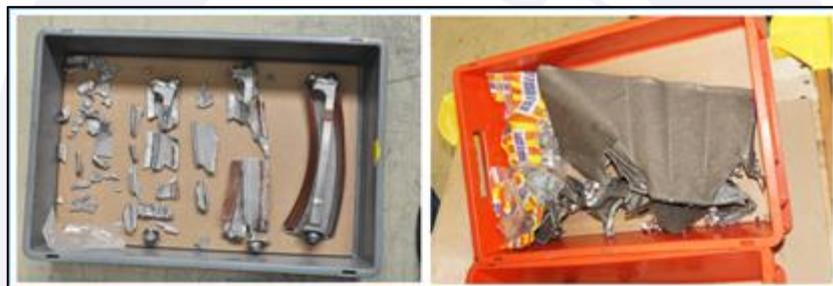
Figura 12 - Peças e fragmentos do motor enviados separadamente para análise.

Devido à impossibilidade de reinstalação de algumas peças e fragmentos do motor, sem que fosse alterado, de forma significativa, o seu estado após a ocorrência, eles foram enviados, separadamente, de modo a permitir uma análise mais fidedigna (Figura 12).

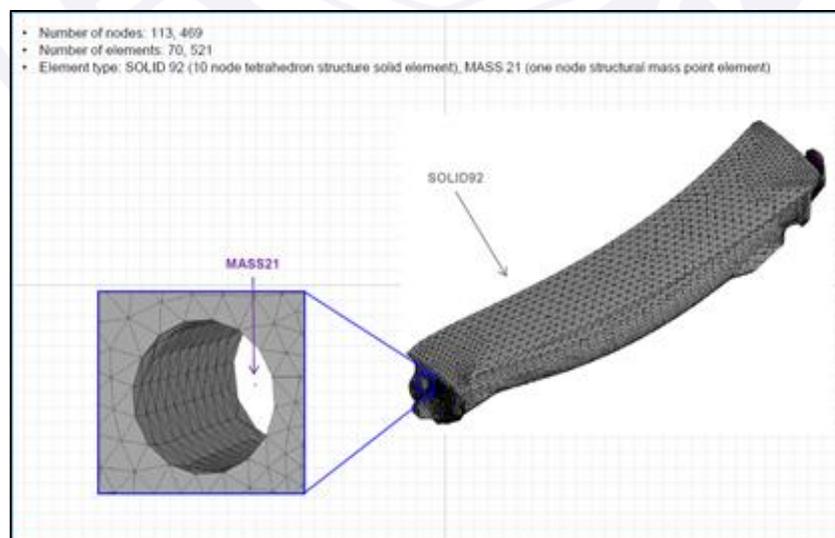
Figura 18 - Sólido com a forma de *annulus filler* usado como modelo para análise.

Ao ser considerado o posicionamento relativo entre todos os componentes do motor e a dinâmica do fluxo de ar (ar comprimido e ar do *by pass*), fluxo de combustível e fluxo dos gases de combustão, verificou-se que os danos no motor ocorreram a partir de uma falha na estrutura de dois *annulus fillers*.

Em data posterior, já sendo conhecidos os resultados da desmontagem e análise do motor, foi simulada a distribuição da tensão a partir de condições limítrofes de carregamento na estrutura teórica de um sólido idêntico a um dos *annulus fillers* (Figura 18).

Ao se comparar o resultado da distribuição da tensão principal máxima com os fragmentos dos *annulus fillers*, que se desprenderam do motor e que não receberam impactos significativos adicionais, foi possível verificar uma semelhança entre o formato desses fragmentos e o contorno das áreas das diferentes tensões principais, evidenciado na Figura 19, nas cores azul, verde e amarela.

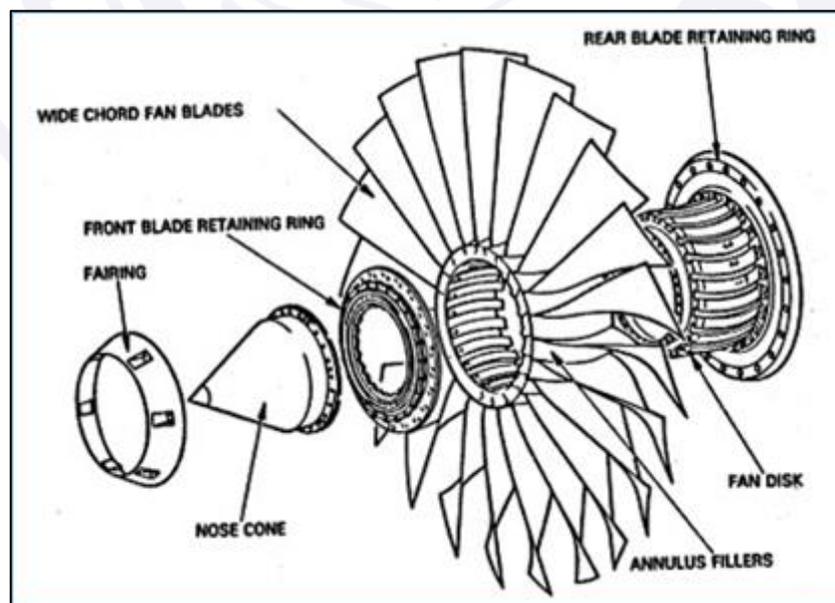
Figura 20 - Visão geral dos componentes do Módulo do *Fan*.

Nessa etapa, também foram analisados, além dos *annulus fillers* fragmentados, outros componentes da estrutura do motor que a eles eram conectados e que aqui são denominados como Módulo do *Fan*, conforme ilustrações das Figuras 20 e 21.

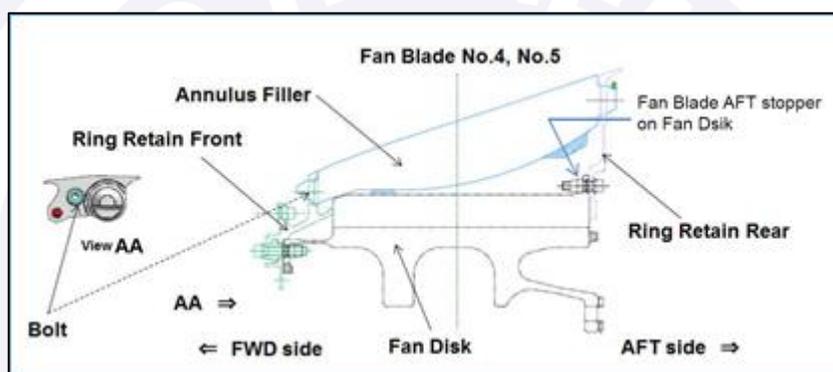
Figura 22 - Vista em corte longitudinal do conjunto de peças que foi analisado.

Especificamente, as peças analisadas foram: o *ring retain front* (anel de retenção dianteiro), o *ring retain rear* (anel de retenção traseiro), o *fan disk*, vinte *annulus fillers* não fragmentados, dois *fan blades* e um *bolt* (o fragmento da cabeça de um parafuso), conforme representado na Figura 22.

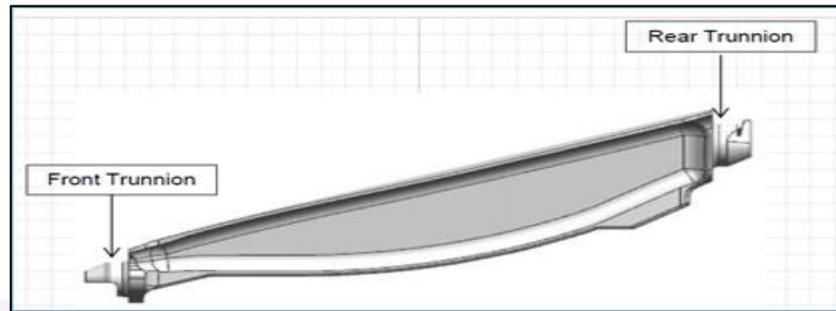
Figura 25 - Imagem lateral de um *annulus filler* para referência.

Os *annulus fillers* nº4, 5, 6 e 7, apresentaram marcas de contato, desgastes, trincas, fraturas e deformações diferentes das encontradas nos outros *annulus fillers*. Para fins de ilustração, a Figura 25 apresenta uma vista lateral de um *annulus filler* com seus encaixes traseiro (*rear trunnion*) e dianteiro (*front trunnion*).

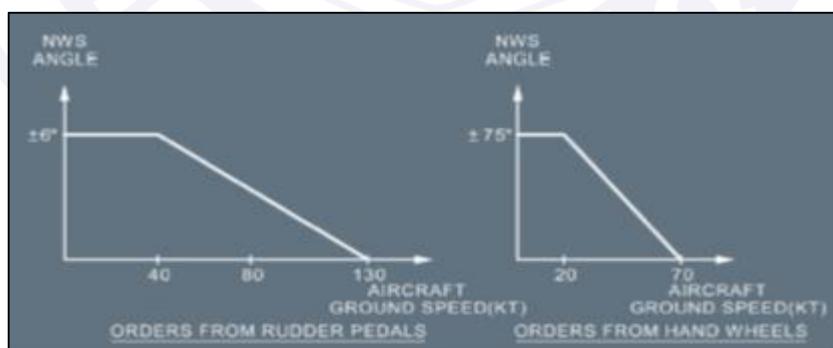
Figura 29 - Gráfico da variação do *Nose Wheel Steering (NWS) Angle* em função do tipo de comando (pedal ou *hand wheels*) pela velocidade da aeronave no solo.

Tal sistema foi programado de modo que a mudança no ângulo da roda do trem de nariz (*Nose Wheel Steering Angle*) obedeça uma lógica que leve em consideração a velocidade da aeronave, conforme ilustrado na Figura 29.

Com esses comandos, foi aplicada uma deflexão de, aproximadamente, 10° para esquerda no ângulo do trem de pouso de nariz.

Analisando o gráfico da Figura 29 foi possível concluir que o comando de *hand wheels* apresentou muito pouca efetividade, uma vez que a aeronave encontrava-se com velocidade próxima a 70kt.
