**COMANDO DA AERONÁUTICA**  
**CENTRO DE INVESTIGAÇÃO E PREVENÇÃO DE**  
**ACIDENTES AERONÁUTICOS**

**RELATÓRIO FINAL**  
**A-005/CENIPA/2015**

<b>OCORRÊNCIA:</b>	<b>ACIDENTE</b>
<b>AERONAVE:</b>	<b>PT-NAB</b>
<b>MODELO:</b>	<b>EMB-710C</b>
<b>DATA:</b>	<b>10JAN2015</b>

O presente Relatório Final refere-se ao acidente com a aeronave PT-NAB, modelo EMB-710C, ocorrido em 10JAN2015, classificado como “falha do motor em voo”.

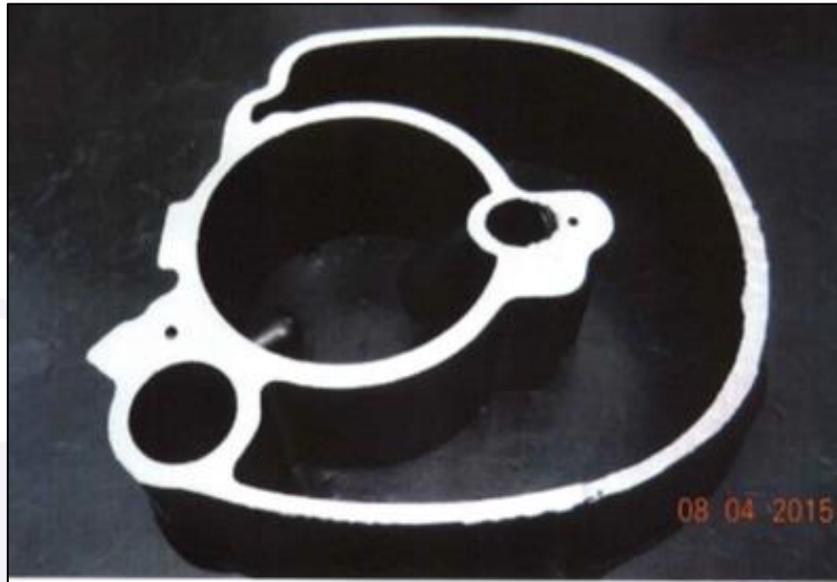
Uma ferramenta especial, denominada M-509 (Figura 6), foi utilizada para a verificação do espaçamento entre as boias de flutuação e as paredes da cuba do carburador. Essa aferição foi realizada de acordo com as instruções do manual *Installation Instruction E-1002*, de 03JAN2011, para o modelo do carburador.

Figura 6 - Vista da ferramenta especial de montagem descrita na *Installation Instruction* E-1002.

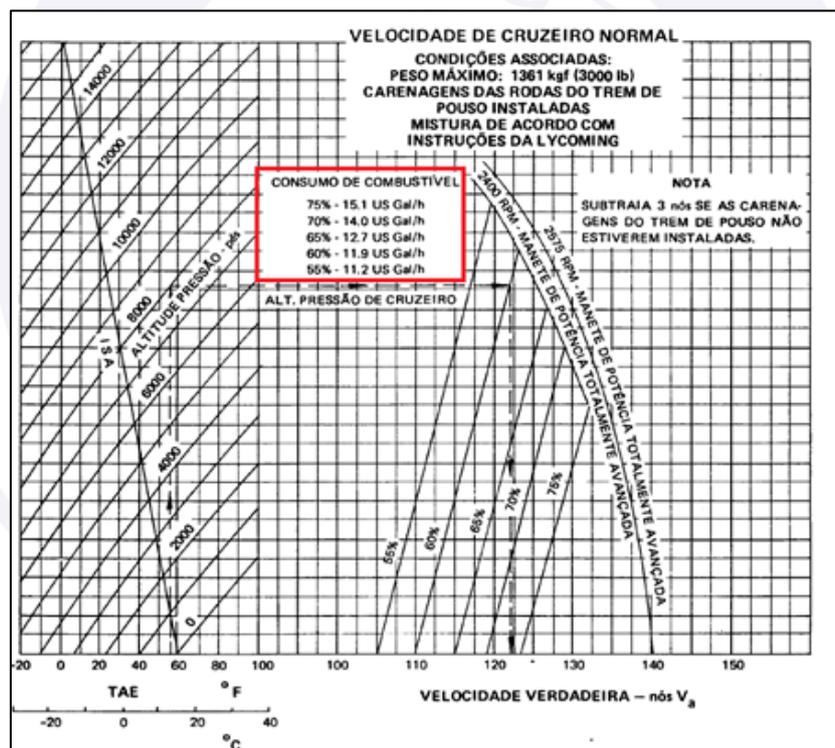
Figura 9 - Gráfico de consumo de combustível em regime de cruzeiro normal.

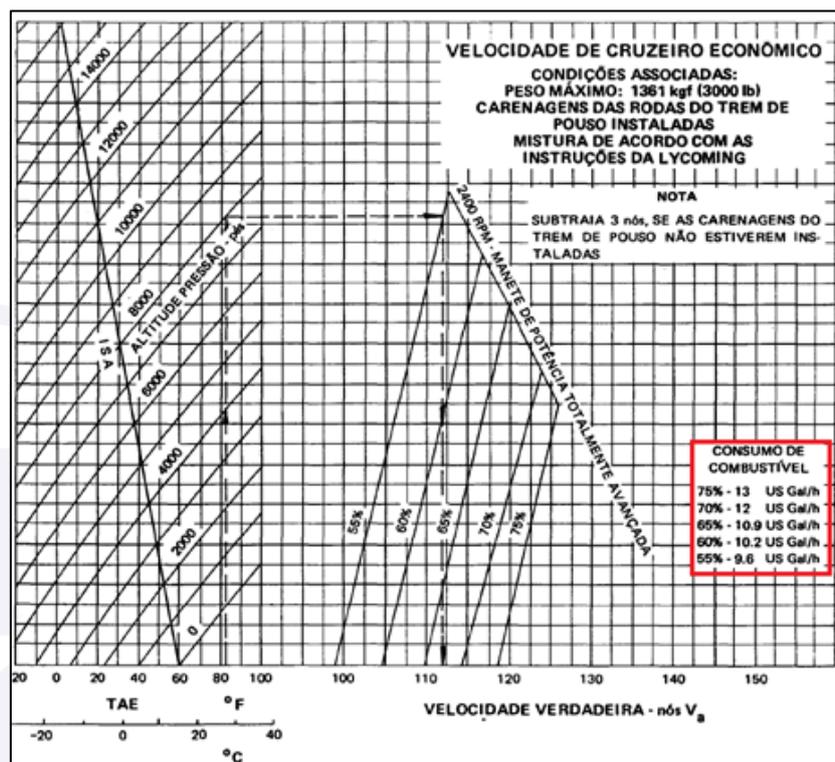
Figura 10 - Gráfico de consumo de combustível em regime de cruzeiro econômico.

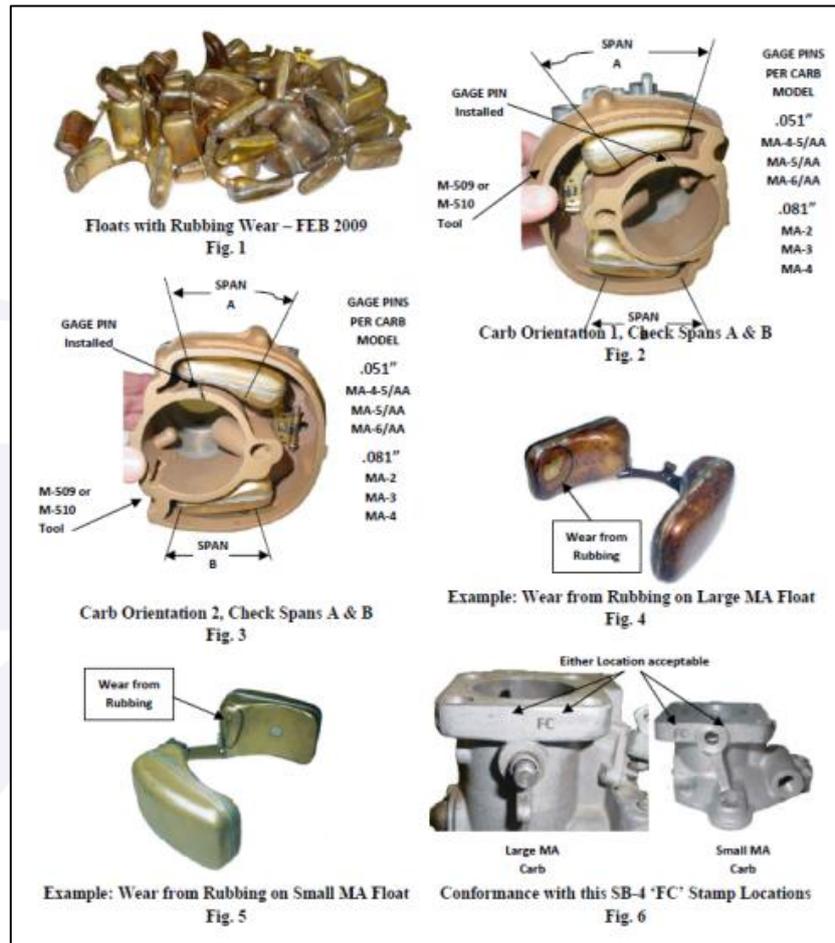
Figura 18 - Página 4 de 4 do *Service Bulletin SB-4 Rev B*.

Não foram encontrados registros do cumprimento desse *SB* na documentação da aeronave.
