COMANDO DA AERONÁUTICA
CENTRO DE INVESTIGAÇÃO E PREVENÇÃO DE
ACIDENTES AERONÁUTICOS

RELATÓRIO FINAL
IG-138/CENIPA/2019

OCORRÊNCIA:	INCIDENTE GRAVE
AERONAVE:	PT-OGH
MODELO:	208
DATA:	18OUT2019

O presente Relatório Final refere-se ao incidente grave com a aeronave PT-OGH, modelo 208, ocorrido em 18OUT2019, classificado como “[SCF-PP] Falha ou mau funcionamento do motor e [RE] Excursão de Pista”.

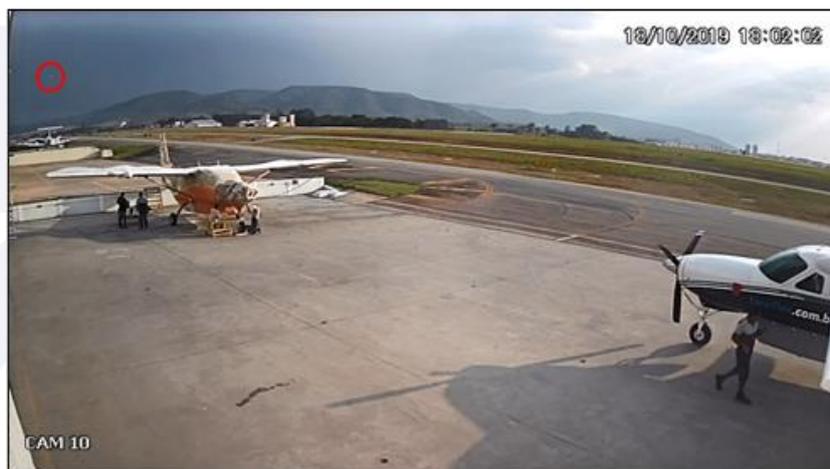
Imagens registradas por uma câmera de segurança mostravam o avião em aproximação com formações meteorológicas nas proximidades do aeródromo (Figura 5).

Figura 5 - Imagem da aeronave na final para pouso na RWY 36 de SBJD.

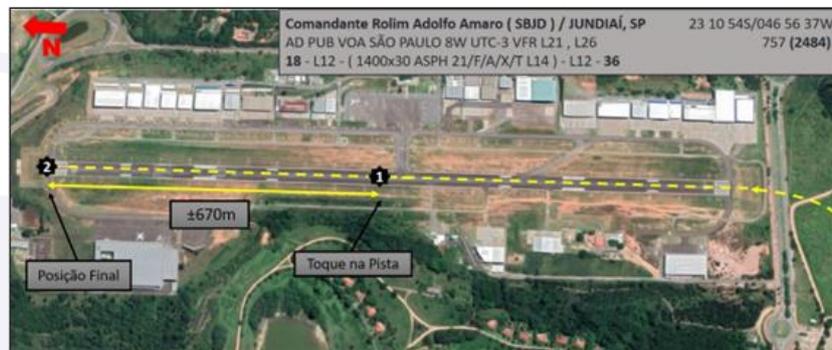
O toque ocorreu, aproximadamente, na parte média da pista.

Durante a frenagem, os pneus dos trens de pouso principais estouraram (Figuras 18 e 19).

Figura 18 - Croqui da ocorrência.
