COMANDO DA AERONÁUTICA
CENTRO DE INVESTIGAÇÃO E PREVENÇÃO DE
ACIDENTES AERONÁUTICOS

RELATÓRIO FINAL SIMPLIFICADO

DADOS DA OCORRÊNCIA			
DATA - HORA	INVESTIGAÇÃO	SUMA N°	
23OUT2021 - 15:15 (UTC)	SERIPA IV	A-120/CENIPA/2021	
CLASSIFICAÇÃO	TIPO(S)		
ACIDENTE	[LOC-I] PERDA DE CONTROLE EM VOO		
LOCALIDADE	MUNICÍPIO	UF	COORDENADAS
AERÓDROMO FAZENDA SÃO LOURENÇO (SIFW)	CORUMBÁ	MS	17°43'09"S 056°59'51"W

DADOS DA AERONAVE		
MATRÍCULA	FABRICANTE	MODELO
PT-OPP	MAULE AIRCRAFT	MX-7-180
OPERADOR	REGISTRO	OPERAÇÃO
CENTER BOI COMÉRCIO E DISTRIBUIDORA DE CARNES LTDA.	TPP	PRIVADA

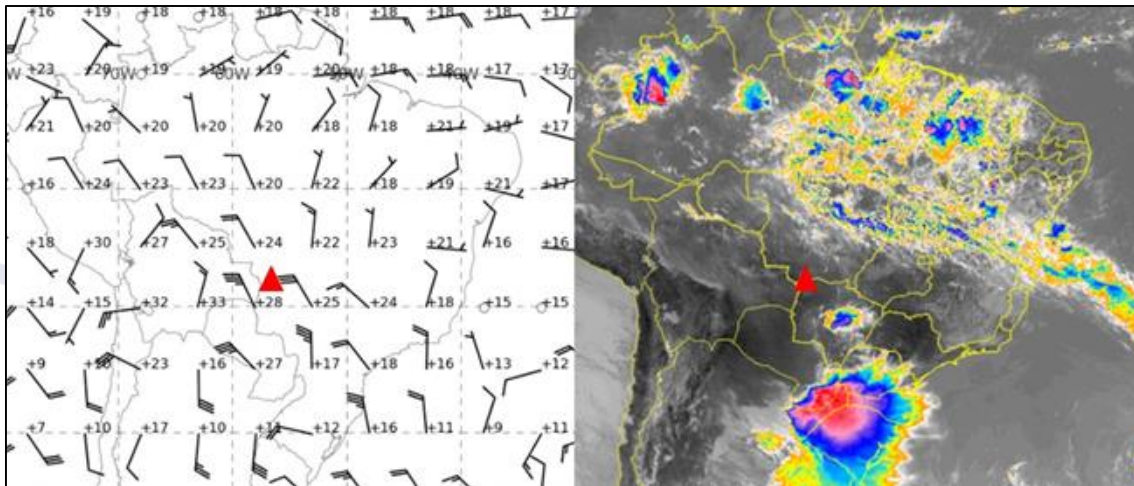
Ao analisar a Carta Meteorológica de Vento das 12h00min (UTC), para o nível FL050, verificou-se que o vento predominante estava entre 30 e 35 kt, no sentido sul/sudeste com temperatura em torno de 28°C. A Imagem de Satélite Realçada das 14h10min (UTC) não apresentava formações significativas na área onde o voo foi realizado.

Figura 3 - Carta de Vento das 12h00min (UTC) no nível FL050 e Imagem Satélite Realçada das 14h10min (UTC) na data da ocorrência. No detalhe, triângulo vermelho demarcando o local do impacto do PT-OPP.
