RELATÓRIO FINAL
A-063/CENIPA/2022

OCORRÊNCIA:	ACIDENTE
AERONAVE:	PT-OQR
MODELO:	208
DATA:	11MAI2022

O presente Relatório Final refere-se ao acidente com a aeronave PT-OQR, modelo 208, ocorrido em 11MAIO2022, tipificado como “[SCF-PP] Falha ou mau funcionamento do motor”.

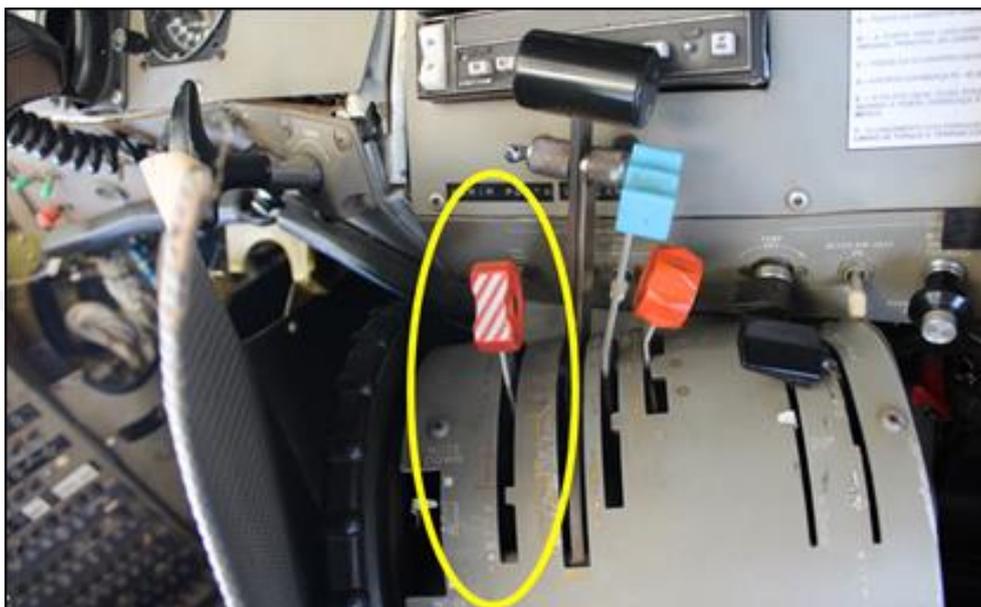
Quanto à operação dos manetes, tal motor era operado normalmente através de um *Power Lever* (manete de potência), um *Propeller Control Lever* (manete de hélice) e um *Fuel Condition Lever* (manete de combustível). Além desses manetes, havia ainda o *Emergency Power Lever* (EPL - manete de emergência), que era utilizado para sobrepujamento manual da FCU (Figura 5).

Figura 5 - Quadrante de manetes do PT-OQR após o acidente, com destaque para o EPL.

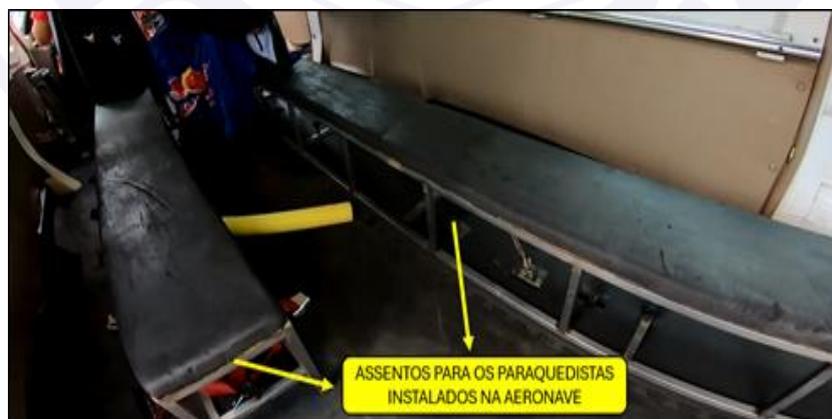
No voo do acidente, foi possível observar que o PT-OQR possuía dois bancos para os paraquedistas, instalados no sentido longitudinal da aeronave, conforme Figura 8.

Figura 8 - Configuração interna da aeronave para transporte e lançamento de paraquedistas no voo do acidente.

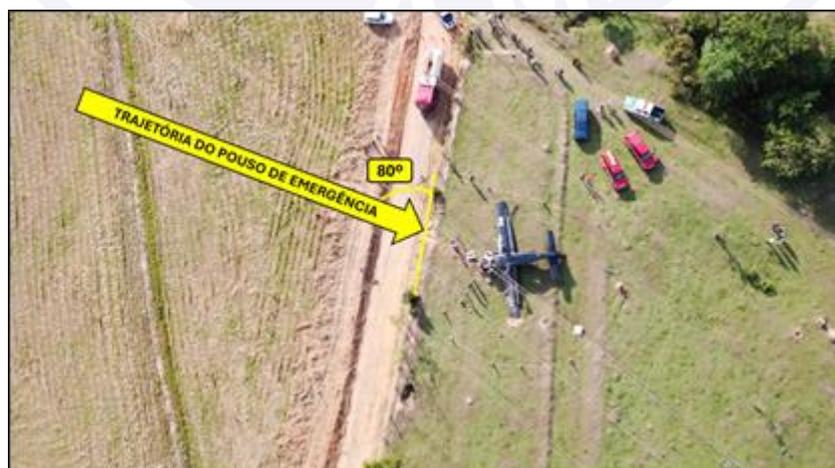
O primeiro toque dos pneus no solo, durante o pouso de emergência, ocorreu em atitude cabrada, com energia e em terreno de aclive. O impacto final ocorreu contra um talude, em ângulo de, aproximadamente, 80° em relação à direção da estrada de terra, conforme Figuras 17 e 18.

Figura 17 - Trajetória final da aeronave.

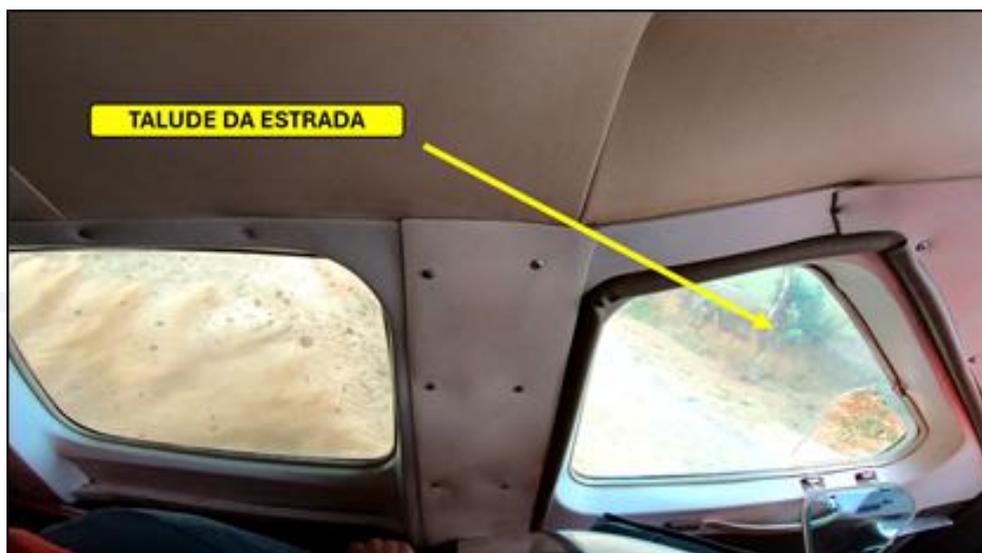
Figura 18 - Visão da câmera acoplada ao capacete de um dos paraquedistas, com destaque para o talude atingido na colisão final.

O trem de pouso do nariz separou-se no último impacto, de forma que o trem principal esquerdo bateu no talude antes do trem principal direito, gerando um momento de guinada à esquerda e causando o capotamento da aeronave.

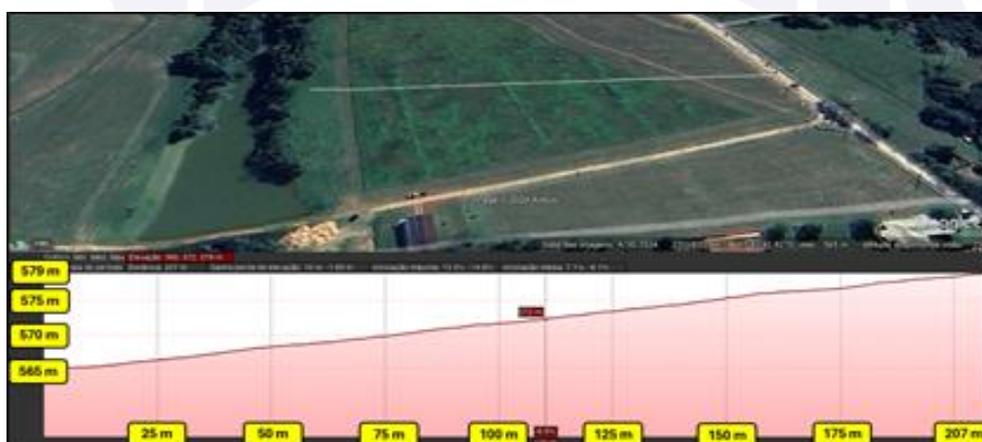
O terreno utilizado para o pouso de emergência possuía um comprimento aproximado de 200 metros em aclive e superfície irregular, conforme descrito na Figura 21.

Figura 21 - Vista do perfil de elevação do local de pouso de emergência.

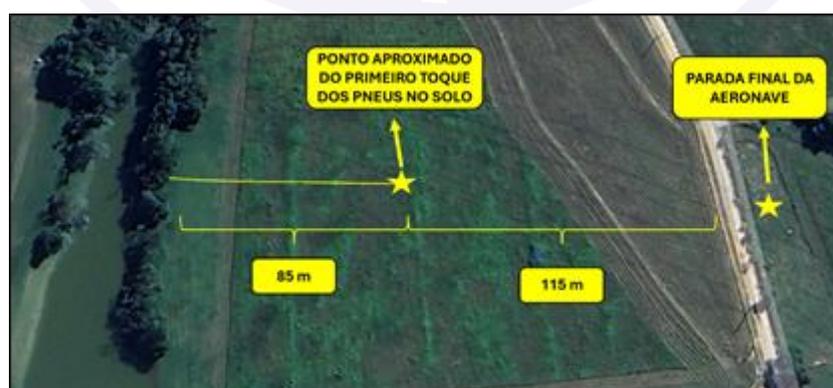
Após a passagem sobre o renque de árvores, a aeronave sobrevoou, aproximadamente, 85 metros do terreno utilizado para o pouso de emergência, restando 115 metros para a desaceleração depois do primeiro toque, conforme Figura 22.

Figura 22 - Distâncias aproximadas percorridas pela aeronave durante o pouso.

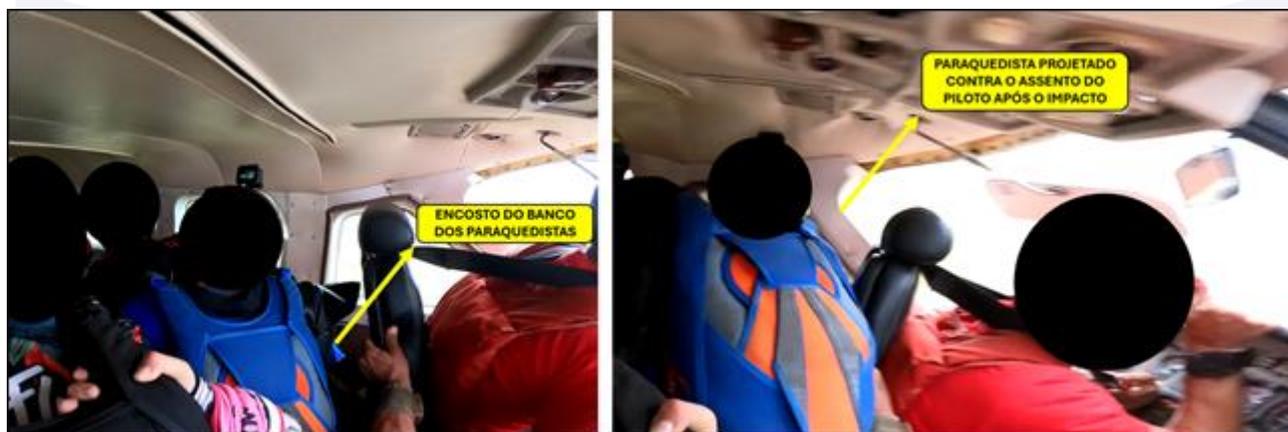
Com relação ao posicionamento dos paraquedistas durante o impacto, foi possível observar que o primeiro paraquedista, posicionado no banco esquerdo da aeronave (mais próximo ao piloto), estava com as costas fora do encosto do banco, conforme Figura 23.

Figura 23 - Primeiro paraquedista do banco esquerdo da aeronave (mais próximo ao piloto) com as costas fora do encosto do banco, em momento pré-impacto. À direita momento pós-impacto.

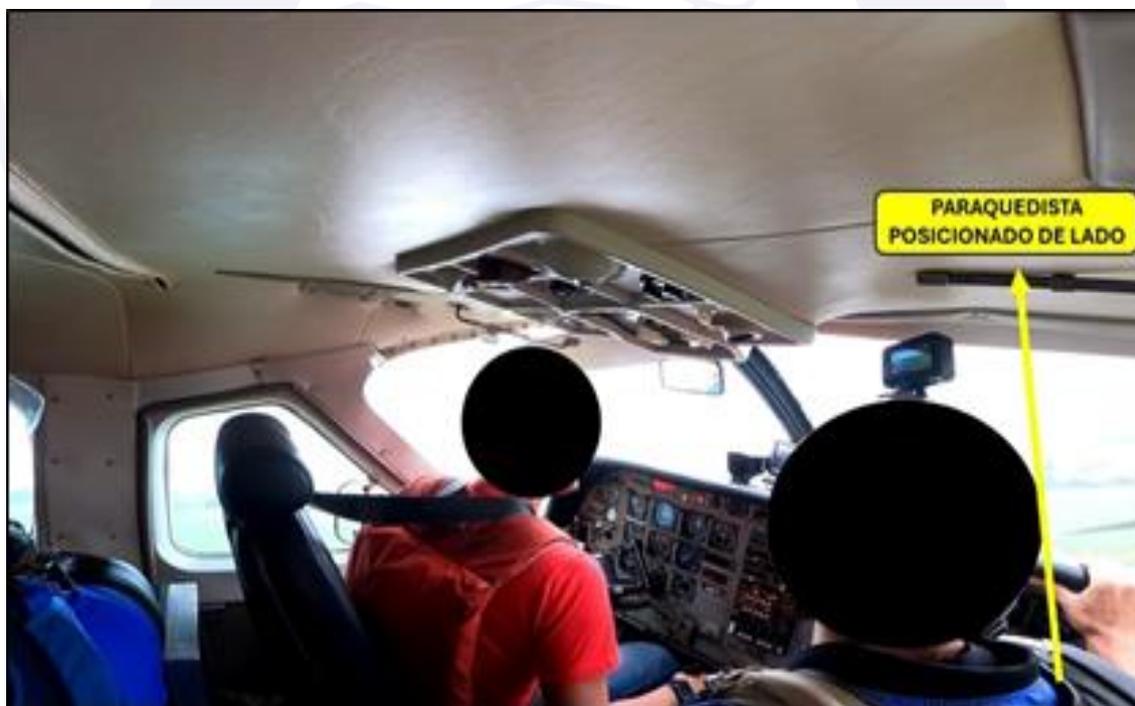
O primeiro paraquedista do banco direito da aeronave (ao lado direito do piloto) estava com as costas fora do encosto do banco dos paraquedistas, virado de lado em relação ao deslocamento da aeronave no momento do impacto, conforme Figura 24.

Figura 24 - Primeiro paraquedista do banco direito da aeronave (lado direito do piloto) posicionado de lado, com as costas fora do encosto do banco.

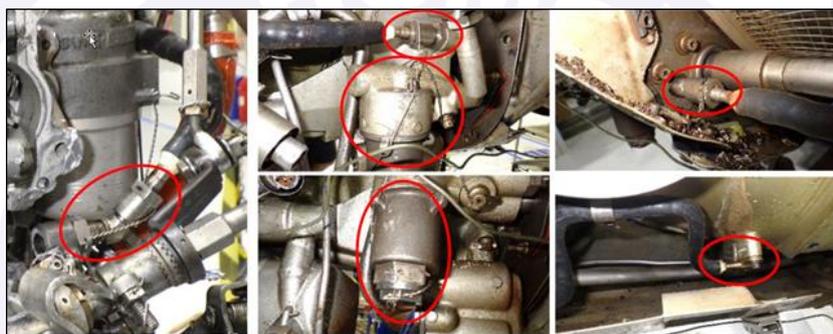
O torque e o freno das conexões das linhas pneumáticas do motor foram verificadas, sendo constatado que estavam torquedadas e frenadas, conforme Figuras 33 e 34. Além disso, as tubulações PY e P3 foram testadas, sendo constatado que não havia vazamento em suas extensões.

Figura 33 - Linha P3 corretamente instalada e frenada.

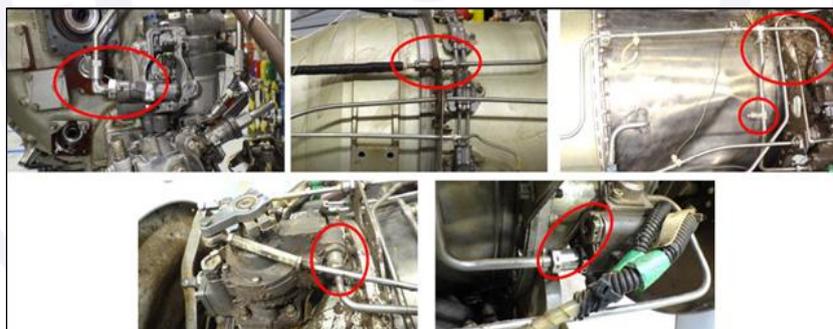
Figura 34 - Linha PY corretamente instalada e frenada.

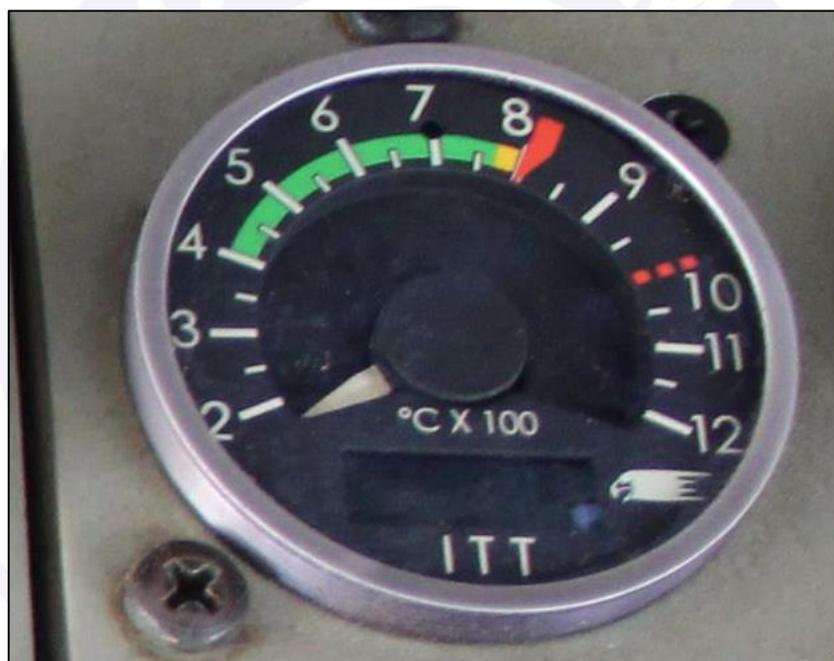
Por meio da gravação de uma câmera instalada em um dos capacetes dos paraquedistas, foi possível observar a indicação da *Interstage Turbine Temperature* (ITT - temperatura entre estágios da turbina) próxima ao limite máximo de indicação do instrumento, conforme Figura 43.

Figura 44 - Foto do indicador de ITT retirada após o acidente.

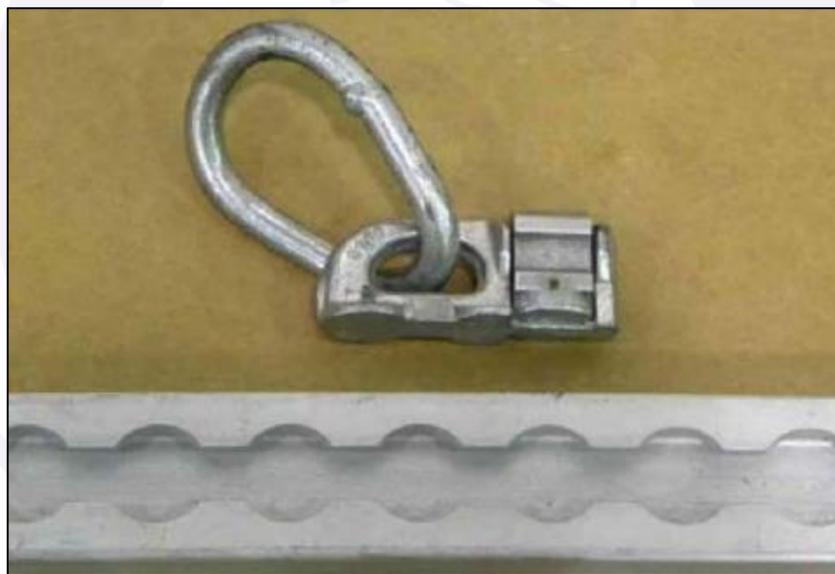
Essa circular tratava, em seu apêndice 3, sobre assentos e sistema de contenção, trazendo informações sobre acessórios de trilho de liberação rápida, demonstrando que os do tipo pino único se soltavam do trilho com cargas dinâmicas inferiores à sua resistência nominal. Esse documento ainda elucidava que os suportes de fixação de liberação rápida com pino duplo não exibiram esse comportamento em testes dinâmicos. Portanto, acessórios de liberação rápida de pino duplo do tipo mostrado na Figura 46 forneceriam uma ancoragem mais confiável do que acessórios de pino único.

Figura 46 - Suporte de fixação de trilho de liberação rápida de pino duplo.
Fonte: *Advisory Circular* nº 105-2E da FAA.
