**COMANDO DA AERONÁUTICA**  
**CENTRO DE INVESTIGAÇÃO E PREVENÇÃO DE**  
**ACIDENTES AERONÁUTICOS**

**RELATÓRIO FINAL**  
**IG-010/CENIPA/2022**

| <b>AERONAVE:</b> | <b>PT-OSO</b> |
| <b>MODELO:</b> | <b>C90</b> |

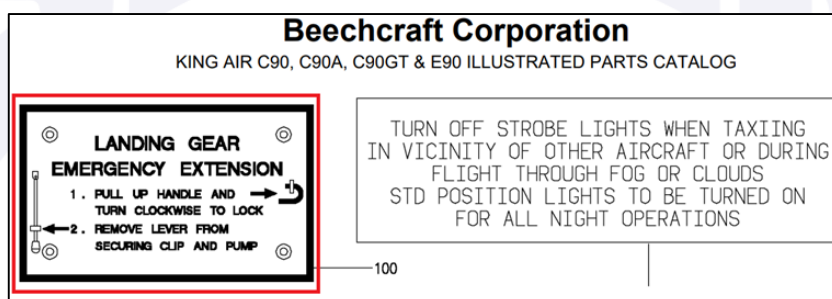
Essa placa constava do *Illustrated Parts Catalog*, de fevereiro de 2019, na Seção de *Interior Placards*, página 0A, item 100, conforme Figura 4.

Figura 4 - Item 100 do *Illustrated Parts Catalog* (imagem editada).

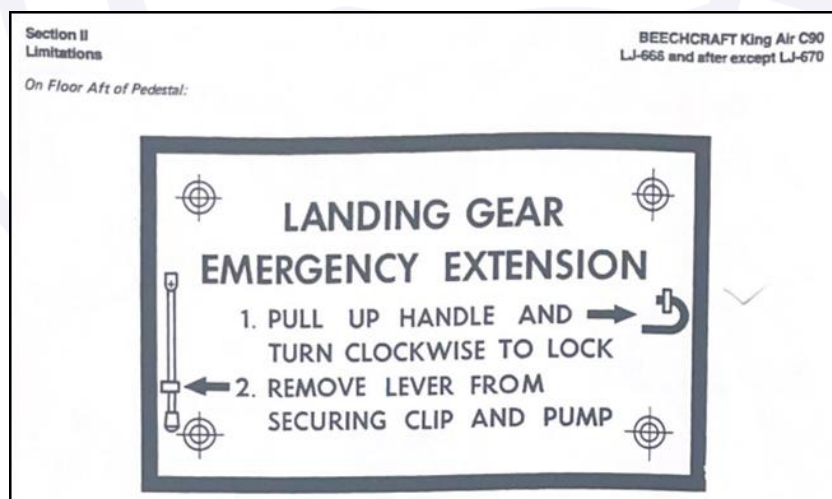
Essa placa também constava como item de presença obrigatória, conforme transcrição, “On Floor Aft of Pedestal” (em tradução livre, no chão atrás do pedestal), na página 2-20, Seção II, *Placards*, do *Aircraft Flight Manual* (AFM - manual de voo da aeronave), de abril de 1980, conforme Figura 5.

Figura 5 - *Placards*, página 2-20.  
Fonte: AFM.

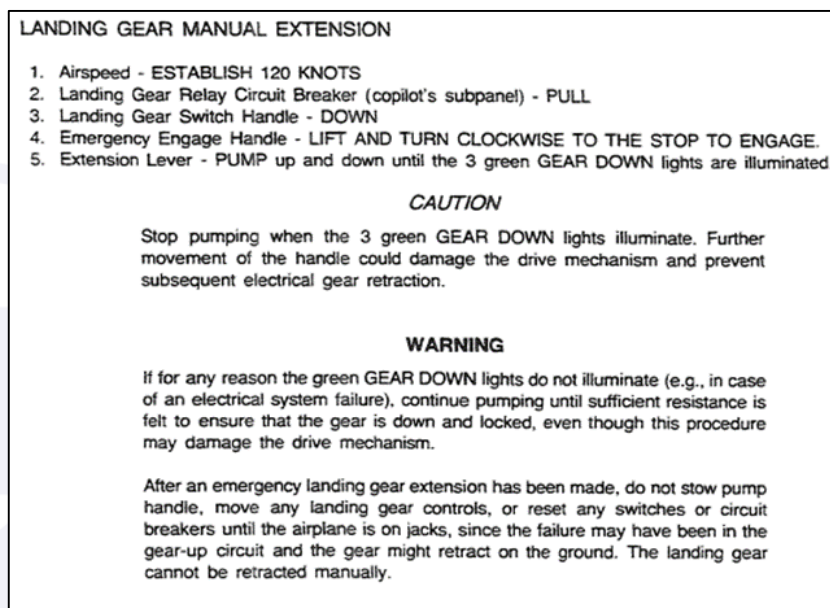
Em caso de falha, também era possível estender o trem por um sistema manual. O fabricante estabelecia na Seção III, página 3-11, do AFM, de abril de 1980, os seguintes procedimentos para extensão do trem em emergência (Figura 6).

Figura 6 - Landing Gear Manual Extension.  
Fonte: AFM.

Como pode ser observado no “Warning” descrito acima, após o trem de pouso ser estendido pelo sistema de emergência, o punho não deveria ser guardado, nem movido qualquer controle do trem até que procedimentos de manutenção fossem realizados. No entanto, vale ressaltar que esse procedimento era apenas para o caso de uma falha real.

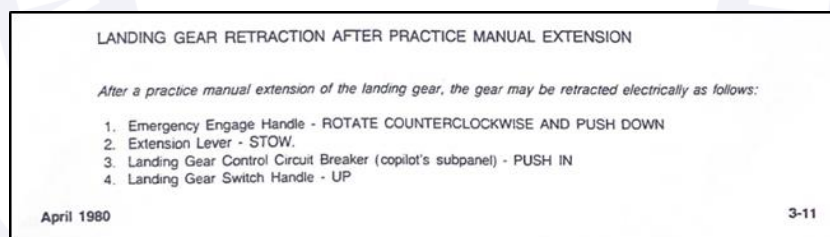
Em caso de extensão do trem de pouso pelo método manual durante a realização de treinamento, o fabricante estabelecia na Seção III, página 3-11, do AFM, os seguintes procedimentos:

Figura 7 - Landing Gear Retraction After Practice Manual Extension.  
Fonte: AFM.
