COMANDO DA AERONÁUTICA
CENTRO DE INVESTIGAÇÃO E PREVENÇÃO DE
ACIDENTES AERONÁUTICOS

RELATÓRIO FINAL
A-066/CENIPA/2020

OCORRÊNCIA:	ACIDENTE
AERONAVE:	PT-RMN
MODELO:	EMB 810C
DATA:	15MAIO2020

O presente Relatório Final refere-se ao acidente com a aeronave PT-RMN, modelo EMB-810C, ocorrido em 15MAIO2020, classificado como “[LOC-I] Perda de controle em voo”.

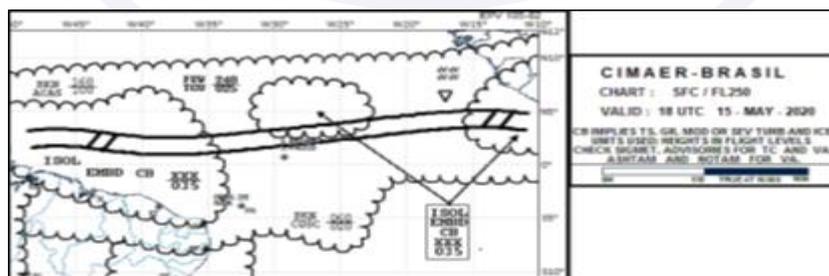
Figura 6 - Carta SIGWX com validade das 18h (UTC) dia 15MAIO2020.
Fonte: adaptado da REDEMET.

A carta de tempo significativo da superfície ao FL250 (carta SIGWX) com validade para 18h00min (UTC) do dia 15MAIO2020 (válida das 15h00min (UTC) às 21h00min (UTC) do dia 15MAIO2020), previa para a região do acidente as seguintes condições:

- Presença de nuvens *Cumulonimbus* (CB) isoladas, com base a 3.500 ft;
- Presença de poucas nuvens TCU, com base a 2.500 ft;
- Nebulosidade baixa, constituindo teto a 2.000 ft;
- Pancadas de chuva e/ou chuva contínua; e
- Nebulosidade média com base no FL100.

A previsão de CB isolados implicava na possibilidade de ocorrência de trovoadas isoladas, formação de gelo, granizo, ventos fortes, turbulência moderada e/ou severa. A previsão de pancadas de chuva e/ou chuva contínua, implicava na possibilidade na redução da visibilidade.

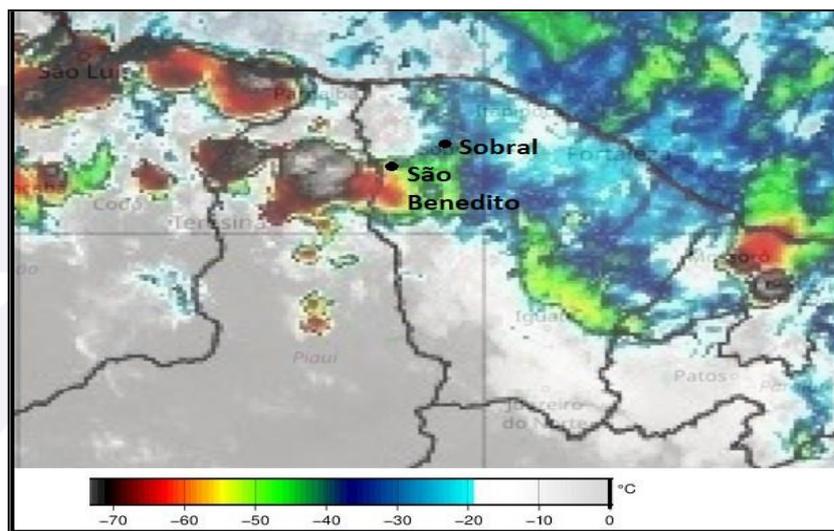
Figura 10 - Imagem de satélite do GOES-16 canal 14, do dia 15MAIO2020 às 20h00min (UTC). Fonte: adaptado do CPTEC.

As imagens de satélite do dia 15MAIO2020, entre 20h00min (UTC) e 23h00min (UTC), evidenciaram a presença de nebulosidade convectiva com grande desenvolvimento vertical (caracterizado pela nebulosidade, realçada nos tons de vermelho e amarelo observada sobre a região de interesse), evidenciando a presença de nuvens *Cumulonimbus* (CB) e *Tower Cumulus* (TCU) - que surgiam em uma atmosfera instável e estavam associadas à turbulência de moderada a severa, formação de gelo, granizo, ventos moderados a forte e pancadas de chuva (precipitação que geralmente ocorre de forma localizada sendo volumosa e de curta duração). As nuvens com maior desenvolvimento vertical foram observadas na região mais próxima a São Benedito, CE.

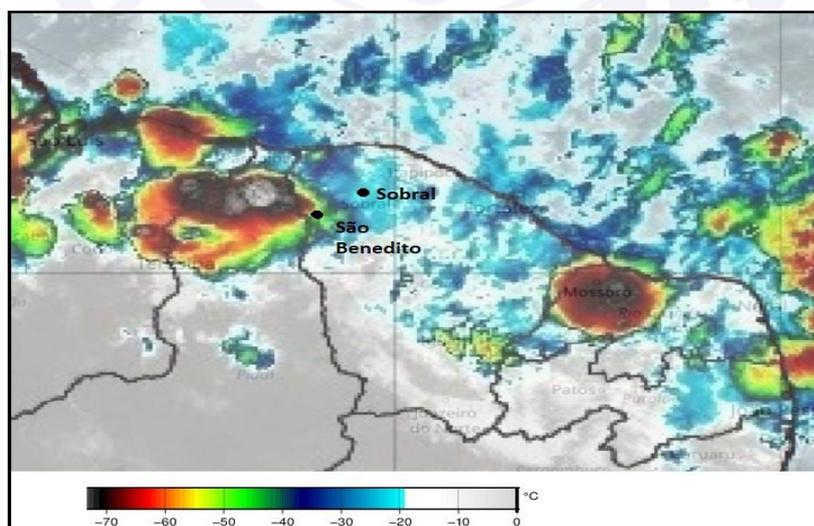
Figura 11 - Imagem de satélite do GOES-16 canal 14, do dia 15MAIO2020 às 22h10min (UTC). Fonte: adaptado do CPTEC.

A imagem de satélite abaixo, apresentou em toda a região do acidente, nebulosidade realçada em tons de azul, cinza-claro e cinza-médio, que evidenciavam a presença de nebulosidade média. A condição atmosférica apresentada também indicava a presença de nuvens baixas, porém, não sendo possível determinar a sua quantidade, altura ou tipo.

Contudo, era esperado que na região entre Sobral e São Benedito tenha se constituído teto operacional abaixo de 2.000 ft. Além disso, a presença dessa nebulosidade baixa e média, associada à condição de instabilidade, apresentou potencial para causar chuva com intensidade leve a moderada, podendo assim, restringir a visibilidade.

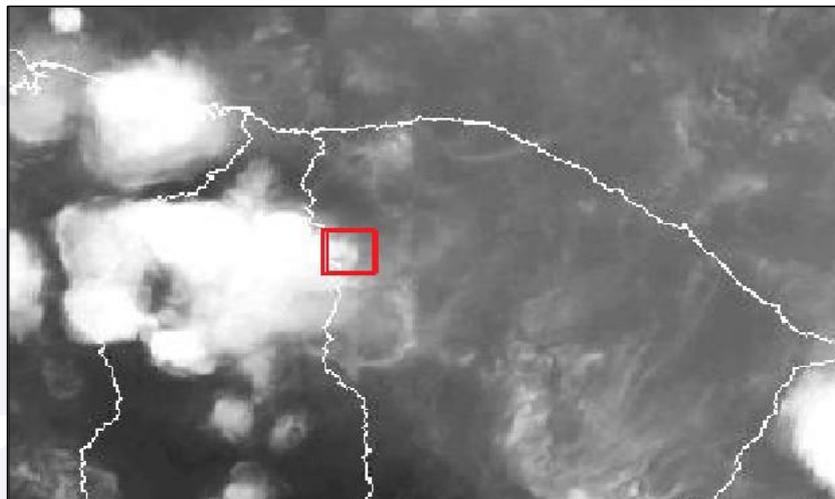
Figura 12 - Imagem de satélite do canal de Vapor d'Água do GOES-16, do dia 15/05/2020 às 21h00min (UTC). Fonte: adaptado do INMET.

Na imagem de satélite abaixo, a área destacada correspondente à região próxima a São Benedito, CE. O canal utilizado mostrou a quantidade de vapor d'água existente na atmosfera. Assim, o tom de branco intenso apresentado na referida área, indicava grande quantidade de vapor de água presente. Essa assinatura indicou a presença de nuvens *Cumulonimbus* (CB), ratificando o que foi evidenciado nas imagens acima.

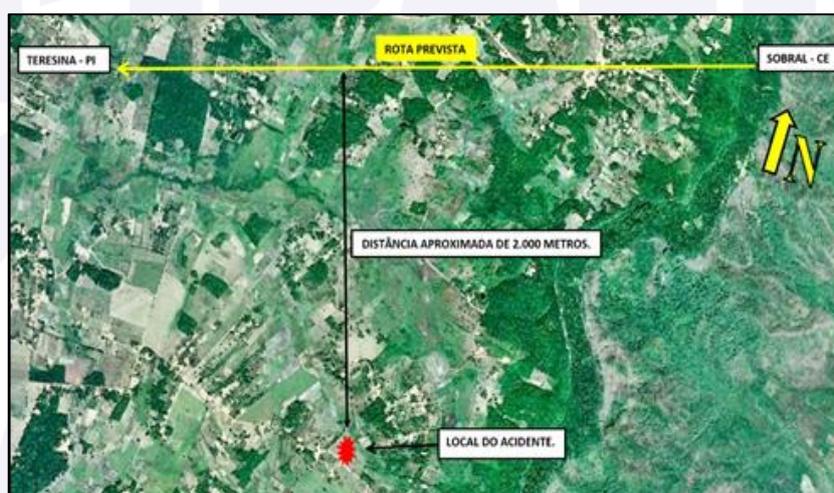
Figura 15 - Rota prevista e local do acidente.

O acidente ocorreu nas coordenadas 03°59`11"S / 040°50`44"W, aproximadamente 2.000 metros à esquerda da rota da aeronave, na localidade conhecida como Sítio Picadas, Fazenda Marambaia, município de São Benedito, CE, entre as cidades de Sobral, CE e Teresina, PI (Figuras 15 e 16).

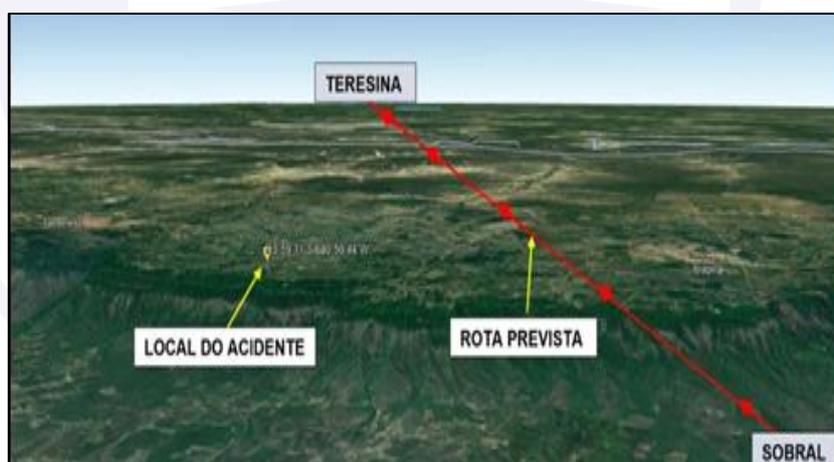
Figura 16 - Região do acidente.

Não houve qualquer impacto anterior, e os destroços ficaram concentrados.
