COMANDO DA AERONÁUTICA
CENTRO DE INVESTIGAÇÃO E PREVENÇÃO DE
ACIDENTES AERONÁUTICOS

RELATÓRIO FINAL
A-129/CENIPA/2014

OCORRÊNCIA:	ACIDENTE
AERONAVE:	PT-TAW
MODELO:	EMB 110P1
DATA:	28JUL2014

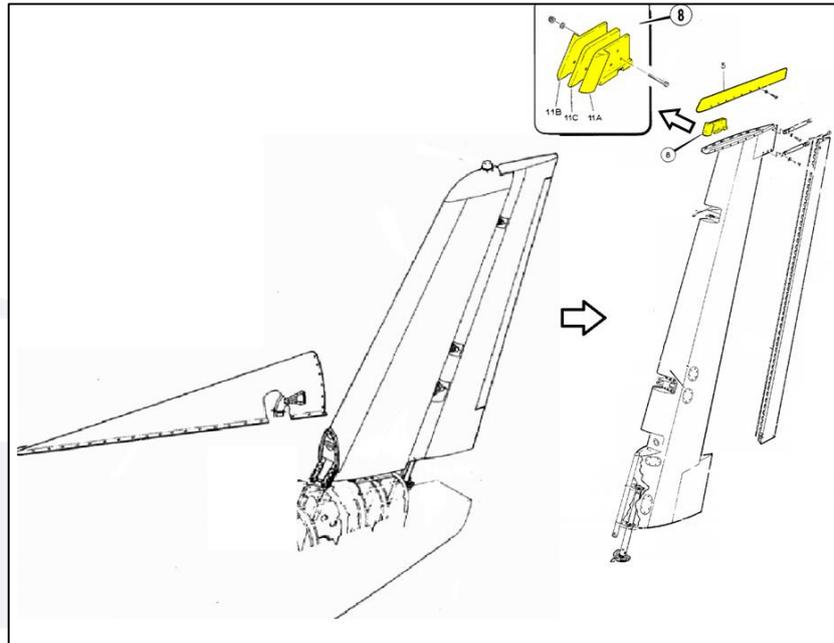
Figura 1 - Empenagem vertical e leme, com destaque para a massa de balanceamento da extremidade superior (*Horn Balanced*) e sua carenagem indicados pelos números 8 e 5, respectivamente. Fonte: adaptado do catálogo ilustrado de peças da aeronave.
