COMANDO DA AERONÁUTICA
CENTRO DE INVESTIGAÇÃO E PREVENÇÃO DE
ACIDENTES AERONÁUTICOS

RELATÓRIO FINAL SIMPLIFICADO

DADOS DA OCORRÊNCIA				
DATA - HORA		INVESTIGAÇÃO		SUMA N°
10 DEZ 2016 - 14:30 (UTC)		SERIPA V		IG-167/CENIPA/2016
CLASSIFICAÇÃO	TIPO(S)		SUBTIPO(S)	
INCIDENTE GRAVE	[SCF-PP] FALHA OU MAU FUNCIONAMENTO DO MOTOR		FALHA DO MOTOR EM VOO	
LOCALIDADE	MUNICÍPIO	UF	COORDENADAS	
FORA DE AERÓDROMO	ERECHIM	RS	27°39'36''S	052°16'34''W

DADOS DA AERONAVE		
MATRÍCULA	FABRICANTE	MODELO
PT-UAZ	NEIVA	EMB-201A
OPERADOR	REGISTRO	OPERAÇÃO
AERODINÂMICA AVIAÇÃO AGRÍCOLA LTDA.	SAE-AG	AGRÍCOLA

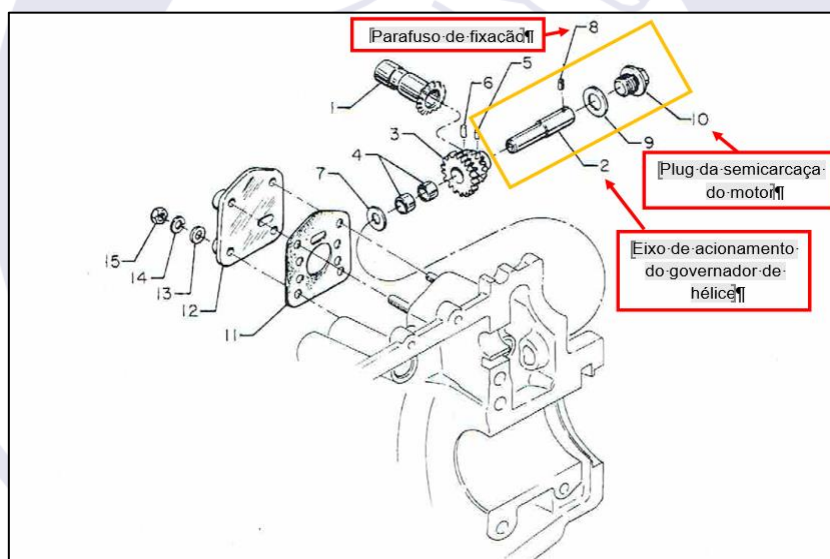
Uma vez em contato com o eixo da engrenagem de acionamento do governador de hélice, não mais fixado pelo parafuso, o *plug* teve sua rosca consumida pelo atrito entre as partes metálicas, resultando em seu desprendimento e permitindo o vazamento do óleo lubrificante.

Figura 7 - Diagrama de montagem ilustrando o local e a posição de montagem do *plug* (10), eixo (2) e parafuso de fixação do eixo (8).

Por fim, é possível afirmar que devido a uma deficiente manutenção da aeronave, houve a adaptação de um parafuso não previsto no manual do fabricante, para travar o eixo de acionamento do governador de hélice, permitindo que este girasse livremente e entrasse em contato com o *plug* da semicarcaça do motor, que teve sua rosca desgastada até desprender-se do local de fixação.
