COMANDO DA AERONÁUTICA
CENTRO DE INVESTIGAÇÃO E PREVENÇÃO DE
ACIDENTES AERONÁUTICOS

RELATÓRIO FINAL SIMPLIFICADO

| DADOS DA OCORRÊNCIA | | | |
|---|--|---|---|
| 15FEV2023 - 15:00 (UTC) | SERIPA VI | A-028/CENIPA/2023 | |

| DADOS DA AERONAVE | | |
|---|---|---|
| PT-UJD | NEIVA | EMB-202 |

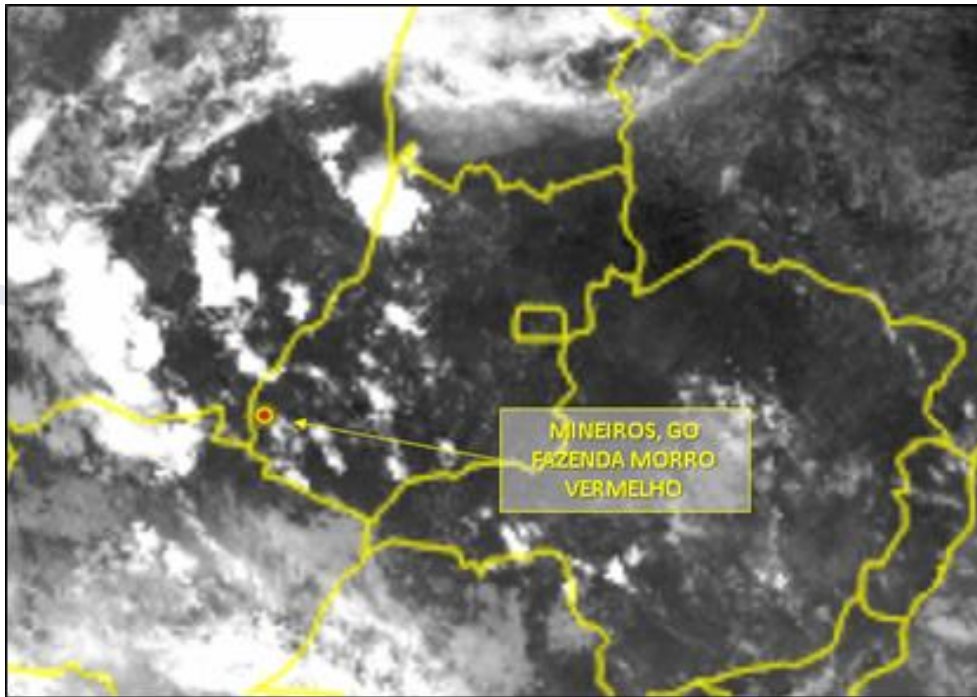
A imagem do espectro infravermelho para o dia 15FEV2023, às 15h10min (UTC), evidenciou a ausência de formações meteorológicas significativas no horário e local da ocorrência (Figura 2).

Figura 2 - Imagem do espectro infravermelho no dia 15FEV2023, às 15h10min (UTC).
Fonte: REDEMET (<https://www.redemet.aer.mil.br/>).
