COMANDO DA AERONÁUTICA
CENTRO DE INVESTIGAÇÃO E PREVENÇÃO DE
ACIDENTES AERONÁUTICOS

RELATÓRIO FINAL
A-004/CENIPA/2022

OCORRÊNCIA:	ACIDENTE
AERONAVE:	PT-UPG
MODELO:	EMB-202
DATA:	14JAN2022

O presente Relatório Final refere-se ao acidente com a aeronave PT-UPG, modelo EMB-202, ocorrido em 14JAN2022, tipificado como [SCF-NP] “Falha ou mau funcionamento de sistema/componente”.

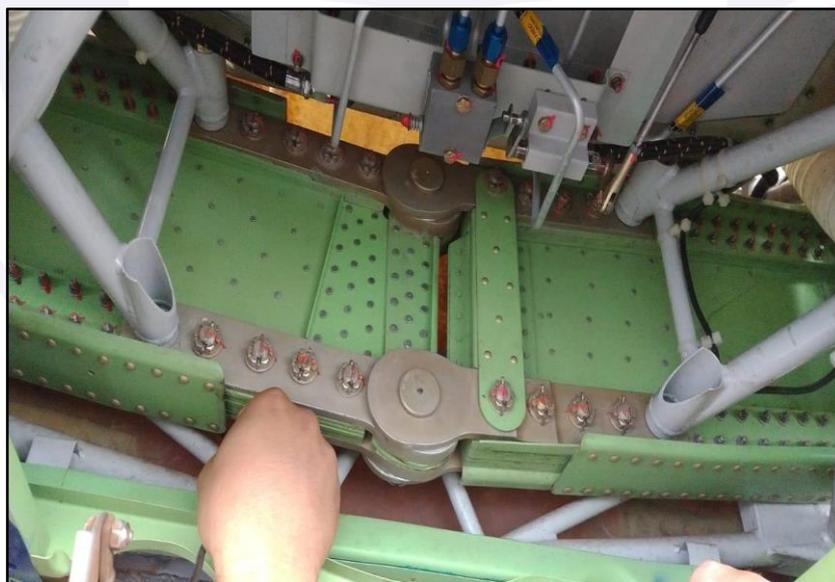
As semiasas eram fixadas entre si por meio de dois pinos cônicos e todo o conjunto ficava preso à fuselagem por meio de parafusos (prendedores) que fixavam a estrutura da asa às treliças da fuselagem (Figuras 2 e 3).

Figura 2 - Registro fotográfico da estrutura de fixação das semiasas à estrutura da fuselagem, vista a partir do acesso inferior.

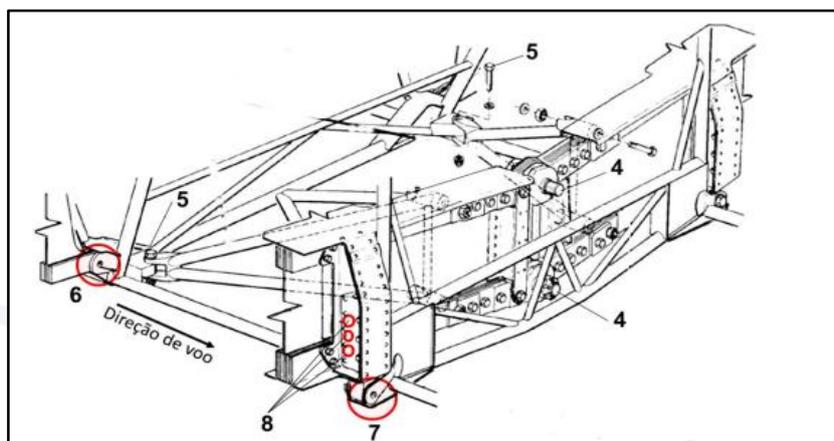
Figura 3 - Detalhe da fixação das semiasas à estrutura da fuselagem, extraído do Boletim de Serviço (BS) 200-057-0011 de 26SET2019.

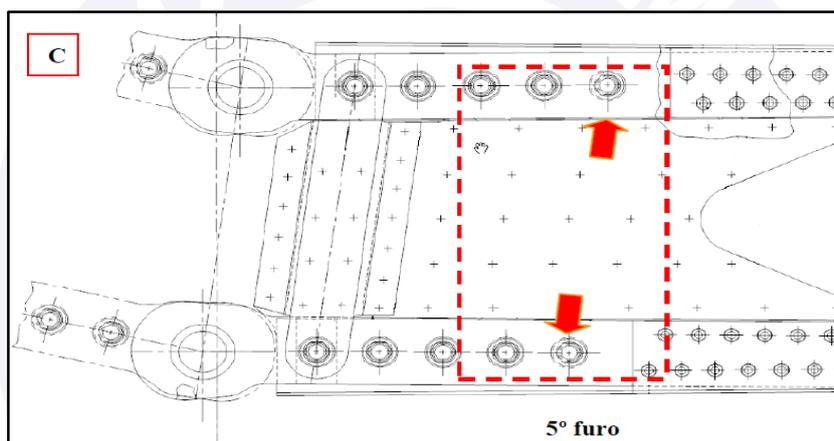
Nos quintos parafusos de $\frac{1}{2}$ ” de cada parte da estrutura, também se davam as fixações com a treliça (Figura 4).

Figura 4 - Destaque para o 5º furo de $\frac{1}{2}$ ”, extraído do BS 200-057-A007 de 25NOV2016.

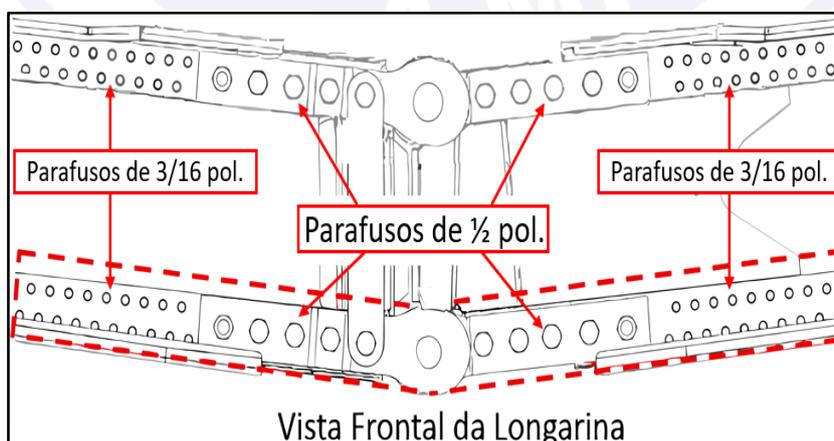
Após a fixação com a treliça, as chapas-mesa superiores e inferiores de cada semiasa eram presas entre si por meio de parafusos de $\frac{3}{16}$ ” (Figura 5).

Figura 5 - Vista frontal da longarina, com destaque para os parafusos de $\frac{1}{2}$ ” e $\frac{3}{16}$ ”, adaptada do BS 200-057-A007 de 25NOV2016.

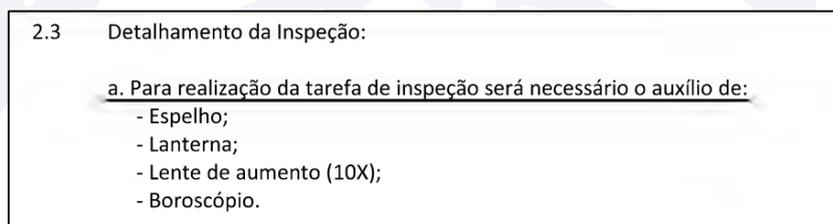
O BS 200-057-A007 previa a utilização do seguinte ferramental para a realização da inspeção de “100 horas” (Figura 15):

Figura 15 - Ferramental previsto para a realização do BS 200-057-A007.

Quando disponível, observou-se que uma baixa qualidade do equipamento boroscópio dificultava a visualização de trincas, em especial se as áreas inspecionadas não estivessem livres de sujidades.

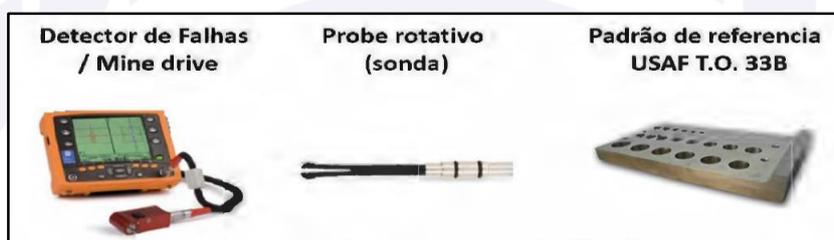
Da mesma forma, em relação ao BS 200-057-0008, identificou-se OMs que também não possuíam o gabarito ou padrão (bloco padrão) de calibração definido no BS, necessário para a calibração prévia do *Probe* rotativo antes da realização da inspeção dos furos das longarinas (Figura 17). Conforme relatos em entrevistas, as inspeções poderiam estar sendo realizadas mesmo sem a utilização desse bloco padrão.

Figura 17 - Extrato do BS 200-057-0008, contendo imagens dos equipamentos necessários à inspeção.
