COMANDO DA AERONÁUTICA
CENTRO DE INVESTIGAÇÃO E PREVENÇÃO DE
ACIDENTES AERONÁUTICOS

RELATÓRIO FINAL
A-137/CENIPA/2021

OCORRÊNCIA:	ACIDENTE
AERONAVE:	PT-UZI
MODELO:	EMB-202A
DATA:	05DEZ2021

O presente Relatório Final refere-se ao acidente com a aeronave PT-UZI, modelo EMB-202A, ocorrido em 05DEZ2021, classificado como “[SCF-NP] Falha ou mau funcionamento de sistema/componente”.

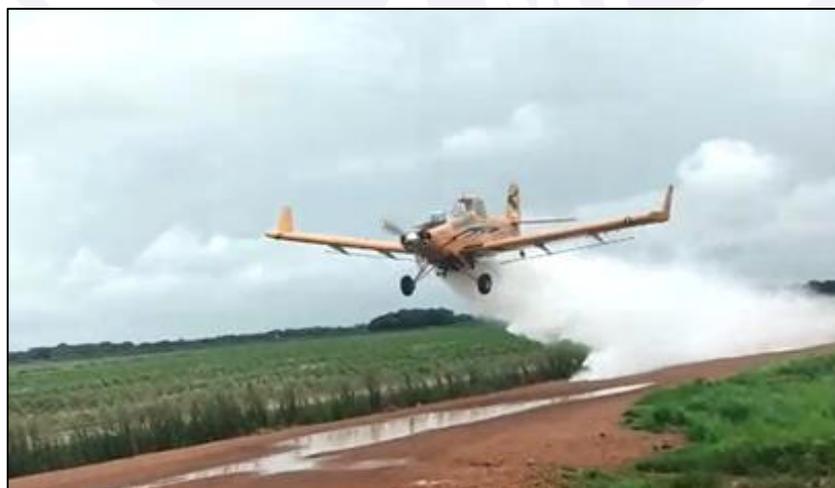
Por meio de um vídeo que registrou a ocorrência, foi possível verificar que, durante o alijamento da água contida no tanque de produtos, houve a tendência natural de subida da aeronave, a qual foi contrariada, inicialmente, por um comando a “picar” no manche (Figura 3).

Figura 3 - Passagem da aeronave com o alijamento de água em voo nivelado.

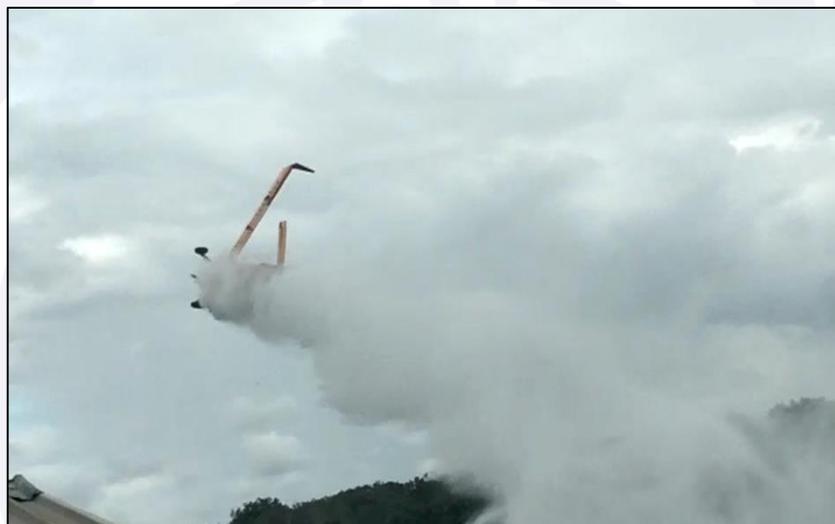
A seguir, ocorreu o início da subida, quando aconteceu a ruptura da asa direita e o rolamento à direita em trajetória descendente contra o terreno.

Figura 5 - Rolamento à direita em trajetória descendente.

A aeronave efetuou um giro completo e impactou o solo em atitude ligeiramente “picada” e com inclinação lateral à direita.
