COMANDO DA AERONÁUTICA
CENTRO DE INVESTIGAÇÃO E PREVENÇÃO DE
ACIDENTES AERONÁUTICOS

RELATÓRIO FINAL
A-031/CENIPA/2018

OCORRÊNCIA:	ACIDENTE
AERONAVE:	PT-VKR
MODELO:	EMB-720D
DATA:	22FEV2018

O presente Relatório Final refere-se ao acidente com a aeronave PT-VKR, modelo EMB-720D, ocorrido em 22FEV2018, classificado como “[LOC-I] Perda de controle em voo”.

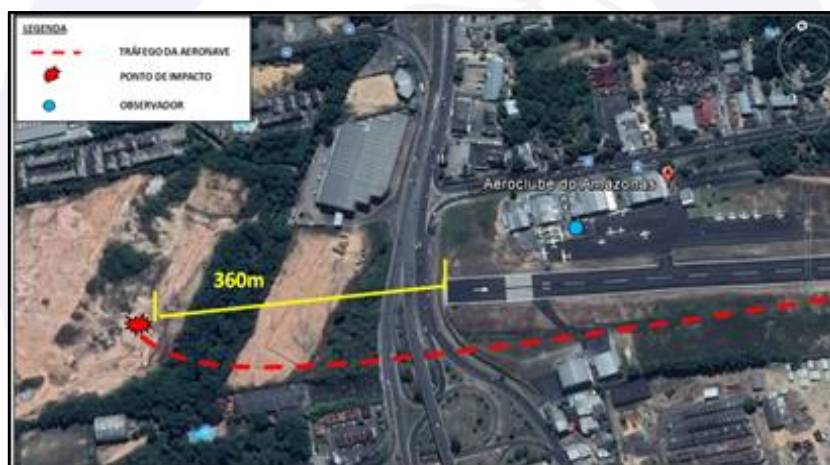
O impacto ocorreu em um terreno descampado, próximo à Avenida Torquato Tapajós, em Manaus, AM a, aproximadamente, 360m da cabeceira 11 de SWFN, não havendo qualquer evidência de impacto anterior. A distribuição dos destroços foi do tipo concentrada.

Não houve fogo após o impacto. A aeronave teve danos substanciais nas asas, flapes, trem de pouso, motor, hélice e fuselagem (Figuras 1 e 2).

Figura 1 - Croqui do acidente, mostrando a vista aérea do local do impacto e sua posição em relação à cabeceira 11 de SWFN. A linha tracejada vermelha apresenta o trajeto percorrido pela aeronave até o momento do impacto.

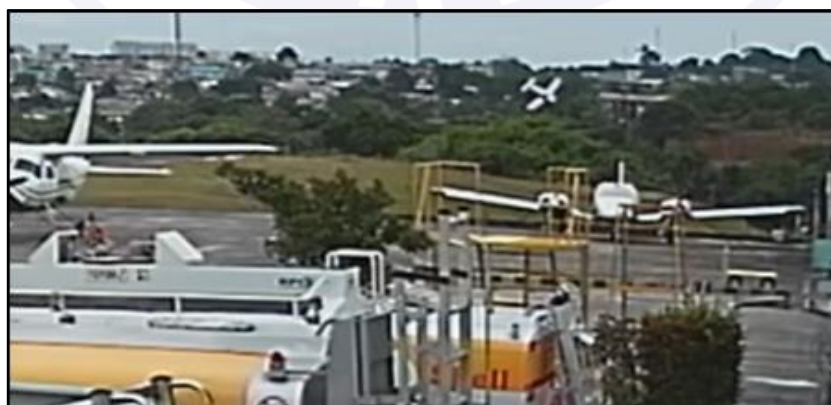
Figura 2 - Imagem da aeronave momentos antes do impacto, tirada da câmera de segurança do Aeroclube do Amazonas.

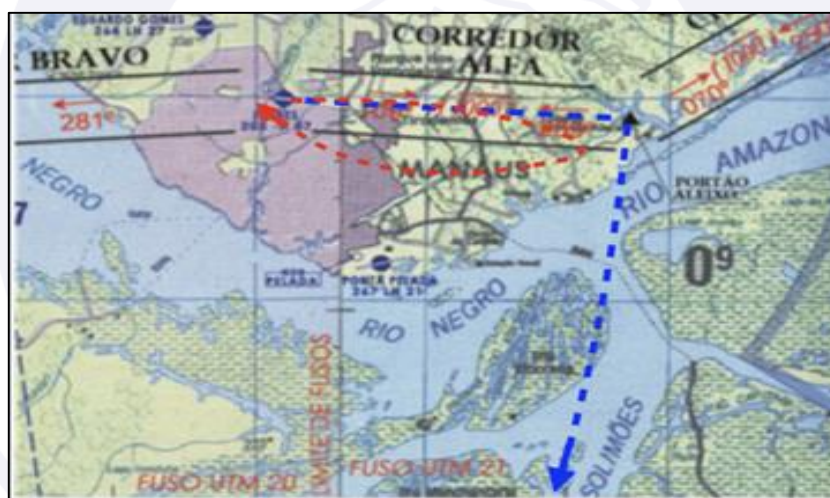
Até momentos antes do acidente, as comunicações transcorreram normalmente. O APP-MN autorizou inicialmente que o PT-VKR mantivesse “uno mil pés” no perfil da saída “Aleixo” e, na sequência, autorizou ascensão para 3.500ft, na proa de “Borba”(Figura 12).

Figura 12 - Rotas Especiais de Aeronaves em Voo Visual na Área de Controle Terminal de Manaus - AM (REA AIC N11/10). O tracejado azul indica a rota autorizada pelo APP-MN, e a seta vermelha indica a rota percorrida pela aeronave até o momento do acidente.

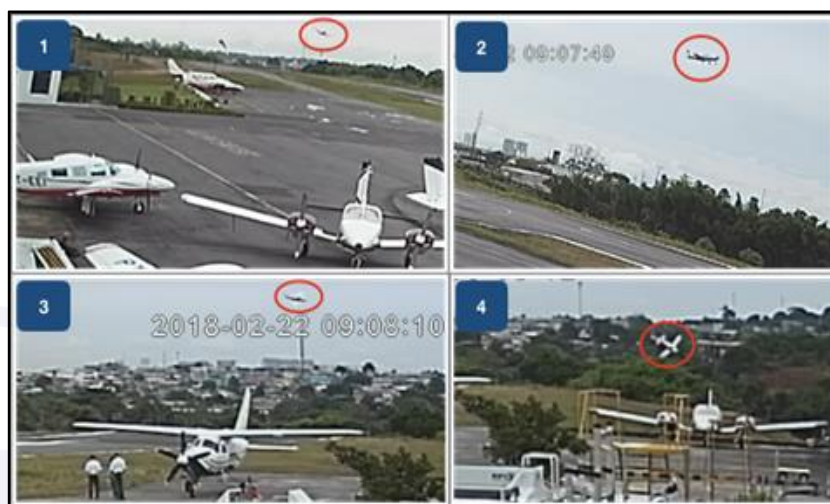
Segundo o relato de observadores a aeronave realizou uma aproximação final para a cabeceira 29 de SWFN, a qual era pouco usual aos pilotos, devido ao vento predominante na região não favorecer o pouso naquela cabeceira. Ao ingressar na curta final, a aeronave aparentemente realizaria o pouso, porém houve uma arremetida.

A aeronave seguiu sobrevoando a pista e, conforme a percepção de algumas pessoas que se encontravam no local, não apresentava potência no motor. Ao curvar para retornar à pista pela cabeceira 11, a aeronave colidiu contra o solo (Figura 15).

Figura 15 - Sequência fotográfica do trajeto da aeronave da arremetida até segundos antes do impacto, retiradas a partir da câmera de segurança do Aeroclube do Amazonas.
