**COMANDO DA AERONÁUTICA**  
**CENTRO DE INVESTIGAÇÃO E PREVENÇÃO DE**  
**ACIDENTES AERONÁUTICOS**

**RELATÓRIO FINAL SIMPLIFICADO**

DADOS DA OCORRÊNCIA								
DATA - HORA		INVESTIGAÇÃO		SUMA N°				
27MAR2022 - 13:00 (UTC)		SERIPA IV		A-039/CENIPA/2022				
CLASSIFICAÇÃO		TIPO(S)						
ACIDENTE		[SCF-PP] FALHA OU MAU FUNCIONAMENTO DO MOTOR [RE] EXCURSÃO DE PISTA						
LOCALIDADE		MUNICÍPIO	UF	COORDENADAS				
FAZENDA BOA SORTE - USINA ALCOESTE		GUARANI D'OESTE	SP	20°06'25"S	050°22'27"W			
DADOS DA AERONAVE								
MATRÍCULA		FABRICANTE			MODELO			
PT-VXY		EMBRAER			EMB-202A			
OPERADOR			REGISTRO		OPERAÇÃO			
FAMA AVIAÇÃO AGRÍCOLA LTDA.			SAE-AG		AGRÍCOLA			
PESSOAS A BORDO / LESÕES / DANOS À AERONAVE								
A BORDO		LESÕES					DANOS À AERONAVE	
		Ileso	Leve	Grave	Fatal	Desconhecido		
Tripulantes	1	1	-	-	-	-	Nenhum	
Passageiros	-	-	-	-	-	-	Leve	
<b>Total</b>	<b>1</b>	<b>1</b>	-	-	-	-	X Substancial	
							Destruída	
Terceiros	-	-	-	-	-	-	Desconhecido

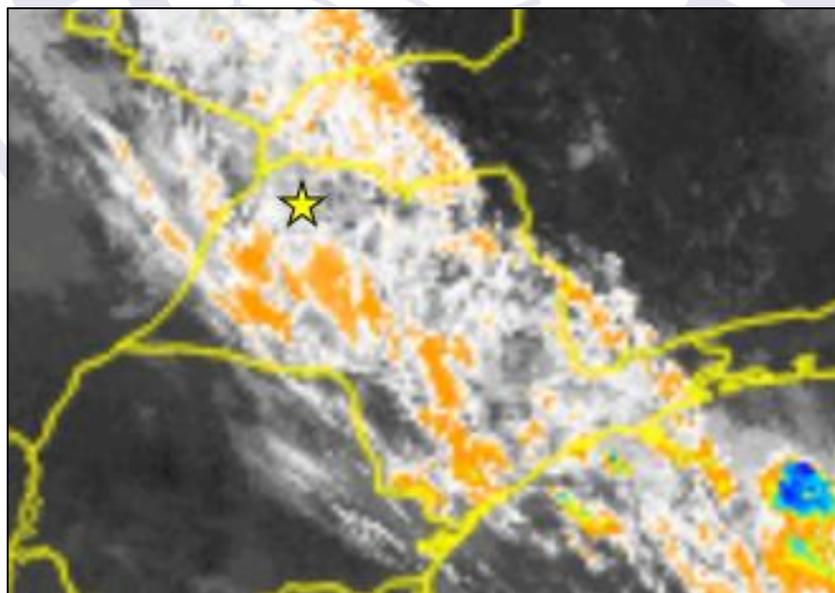
Além disso, verificou-se a presença de nuvens na região por meio da imagem satélite, pelo reporte do piloto, bem como pelos registros fotográficos do operador (Figuras 1 e 2).

Figura 1 - Imagem de satélite realçada, com destaque para a posição aproximada do local do acidente, dia 27MAR2022, às 13h10min (UTC). Fonte: <https://www.redemet.aer.mil.br>
