**COMANDO DA AERONÁUTICA**  
**CENTRO DE INVESTIGAÇÃO E PREVENÇÃO DE**  
**ACIDENTES AERONÁUTICOS**

**RELATÓRIO FINAL SIMPLIFICADO**

DADOS DA OCORRÊNCIA								
DATA - HORA		INVESTIGAÇÃO		SUMA N°				
21JAN2019 - 09:30 (UTC)		SERIPA IV		A-014/CENIPA/2019				
CLASSIFICAÇÃO		TIPO(S)		SUBTIPO(S)				
ACIDENTE		[UKN] INDETERMINADO		NIL				
LOCALIDADE		MUNICÍPIO		UF	COORDENADAS			
AERÓDROMO FAZENDA REDENÇÃO (SSPZ)		PIRACICABA		SP	22°43'24"S	048°02'59"W		
DADOS DA AERONAVE								
MATRÍCULA		FABRICANTE		MODELO				
PT-WGL		CESSNA AIRCRAFT		A188B				
OPERADOR			REGISTRO		OPERAÇÃO			
PULVERIZA AVIAÇÃO AGRÍCOLA LTDA.-ME			SAE-AG		AGRÍCOLA			
PESSOAS A BORDO / LESÕES / DANOS À AERONAVE								
A BORDO		LESÕES					DANOS À AERONAVE	
		lleso	Leve	Grave	Fatal	Desconhecido		
Tripulantes	1	1	-	-	-	-	Nenhum	
Passageiros	-	-	-	-	-	-	Leve	
<b>Total</b>	<b>1</b>	<b>1</b>	-	-	-	-	X Substancial	
							Destruída	
Terceiros	-	-	-	-	-	-	Desconhecido

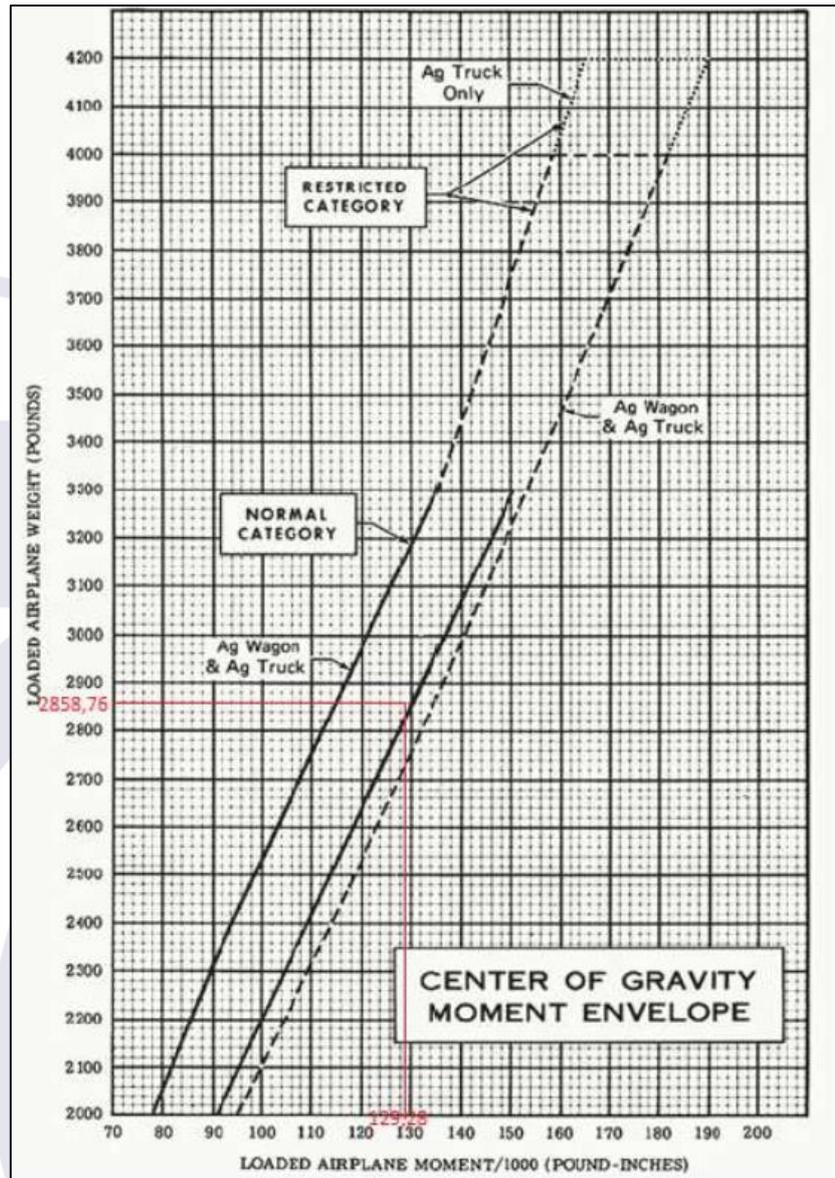
Figura 3 - Center of gravity moment envelop graph, page 16, section 4.  
Fonte: AFM.

Considerando o peso básico da aeronave de 973 kg (2145,1 lb), o peso do piloto de 75 kg (165 lb), o peso do produto de 90 kg (198,4 lb) e o peso do combustível abastecido de 159,21 kg (350,26 lb - considerando a densidade de 0,81 kg/cm<sup>3</sup>, segundo o regulamento técnico ANP 2º/2015 - massa específica do etanol hidratado), estimou-se que o peso da aeronave, no momento da ocorrência era de 1.296,71 kg (2858,76 lb), e o seu Centro de Gravidade (CG) era de 45,22 in, portanto, dentro dos limites estabelecidos pela ficha de peso e balanceamento da aeronave apresentada à Comissão de Investigação, de acordo com as Figuras 2 e 3 abaixo.

PT-WGL			
FATORES	PESO (lb)	MOMENTO (lb.in)	POSIÇÃO DO C.G. (in)
Aeronave Básica	2145,10	87970,55	
Combustível	350,26	16812,48	
Piloto	165,00	15500,00	
Produto	198,40	9000,00	
Decolagem	2858,76	129283,03	45,22
Acidente	2858,76	129283,03	45,22

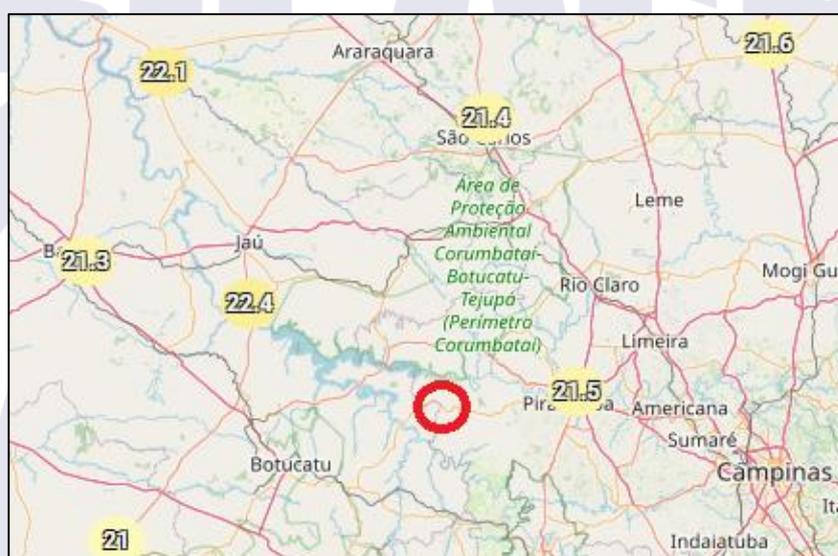
Figura 9 - Temperaturas registradas na região às 09h00min (UTC).  
Fonte: INMET

Também, foram levantadas as temperaturas registradas por todas as estações meteorológicas da região utilizando as informações do site INMET (Figuras 9 e 10):

Apesar de as estações nessa região ficarem entre 22 NM e 55 NM de SSPZ, é possível observar uma certa uniformidade das informações, o que ratificaria o relato do PIC sobre condições de operação.
