COMANDO DA AERONÁUTICA
CENTRO DE INVESTIGAÇÃO E PREVENÇÃO DE
ACIDENTES AERONÁUTICOS

RELATÓRIO FINAL SIMPLIFICADO

DADOS DA OCORRÊNCIA			
DATA - HORA	INVESTIGAÇÃO	SUMA N°	
29JUN2023 - 14:30 (UTC)	SERIPA VI	A-107/CENIPA/2023	
CLASSIFICAÇÃO	TIPO(S)		
ACIDENTE	[RE] EXCURSÃO DE PISTA		
LOCALIDADE	MUNICÍPIO	UF	COORDENADAS
FAZENDA SÃO FRANCISCO DO SALTO	ITARUMÃ	GO	18°42'46"S 051°45'26"W

DADOS DA AERONAVE		
MATRÍCULA	FABRICANTE	MODELO
PT-WOJ	CESSNA AIRCRAFT	182S
OPERADOR	REGISTRO	OPERAÇÃO
PARTICULAR	TPP	PRIVADA

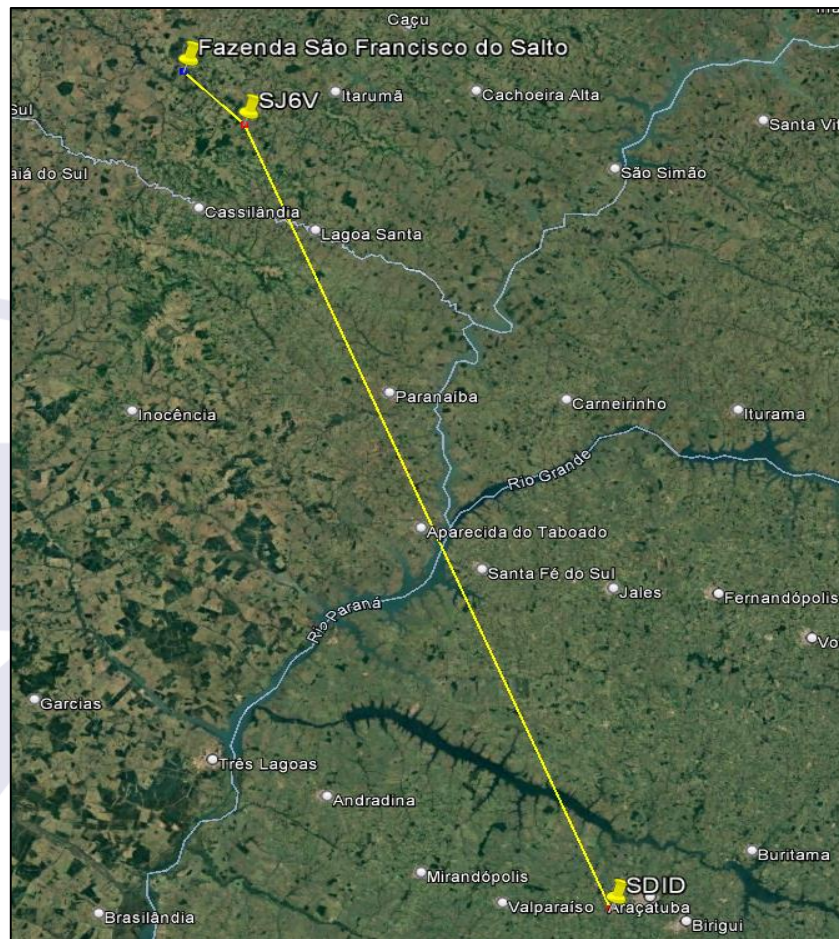
A Fazenda São Francisco do Salto, localizada no município de Itarumã, GO, encontrava-se a 14 NM a noroeste de SJ6V.

Figura 2 - Rota do plano de voo de SDID para SJ6V e localização da Fazenda São Francisco do Salto (orientação da imagem N). Fonte: adaptado do Google Earth.
