COMANDO DA AERONÁUTICA
CENTRO DE INVESTIGAÇÃO E PREVENÇÃO DE
ACIDENTES AERONÁUTICOS

RELATÓRIO FINAL
A-079/CENIPA/2017

OCORRÊNCIA:	ACIDENTE
AERONAVE:	PT-WPD
MODELO:	PA-34-220T
DATA:	28MAIO2017

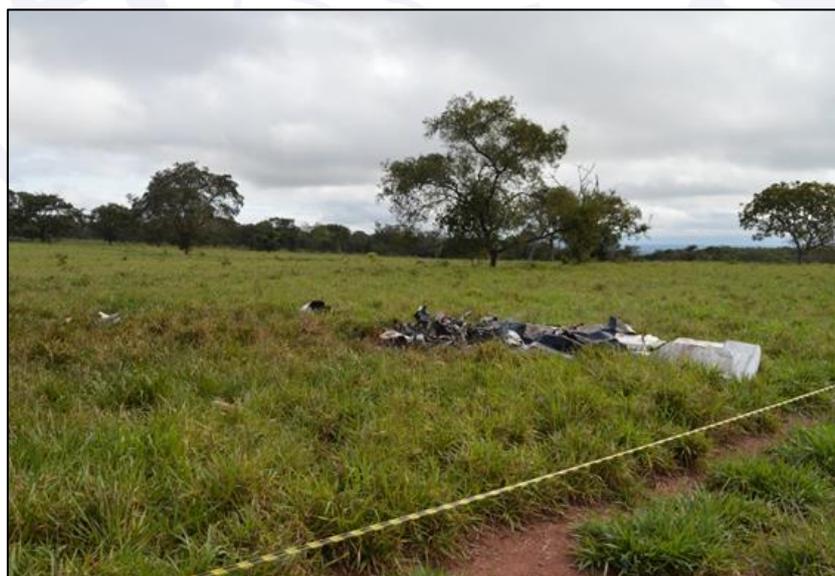
Figura 1 - Condições meteorológicas no dia do acidente.

De acordo com os serviços de informações meteorológicas mais próximos, de radares meteorológicos e de relatos de observadores, a visibilidade estava acima de 10km. Havia nebulosidade moderada, não sendo possível afirmar, com precisão, a base da camada (Figura 1).

Não houve indícios de que a meteorologia tenha contribuído para o acidente.
